Rapport de Repérage Amiante avant réalisation de travaux dans un immeuble bâti

Numéro de dossier : MA2112046347
Date d'intervention : 05/01/2022

RAAT_25LBB0001
81 RUE LT MOISANT
Bat. 81; Etage 00; Porte 001
77190 DAMMARIE LES LYS

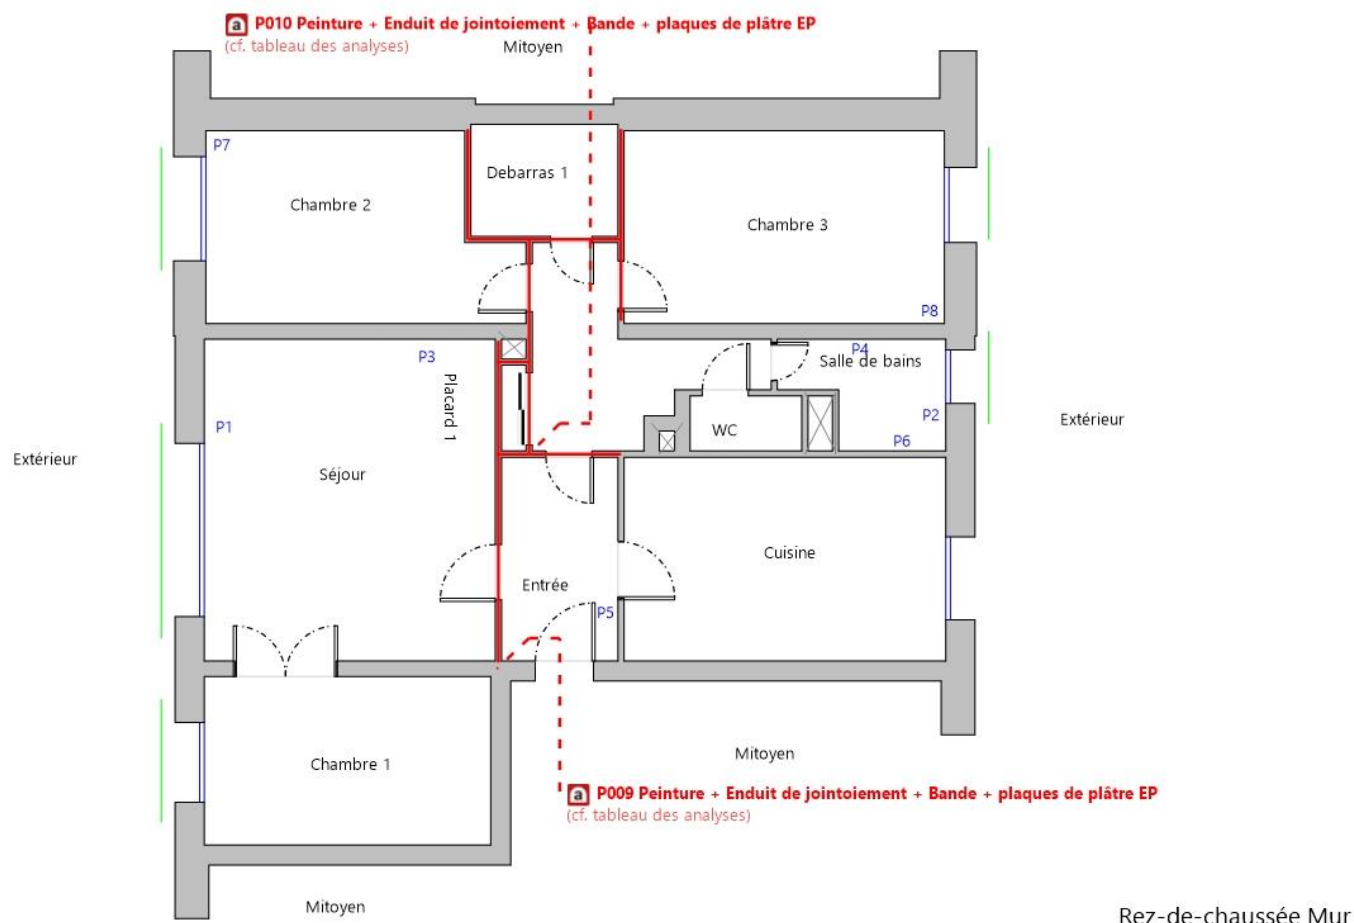
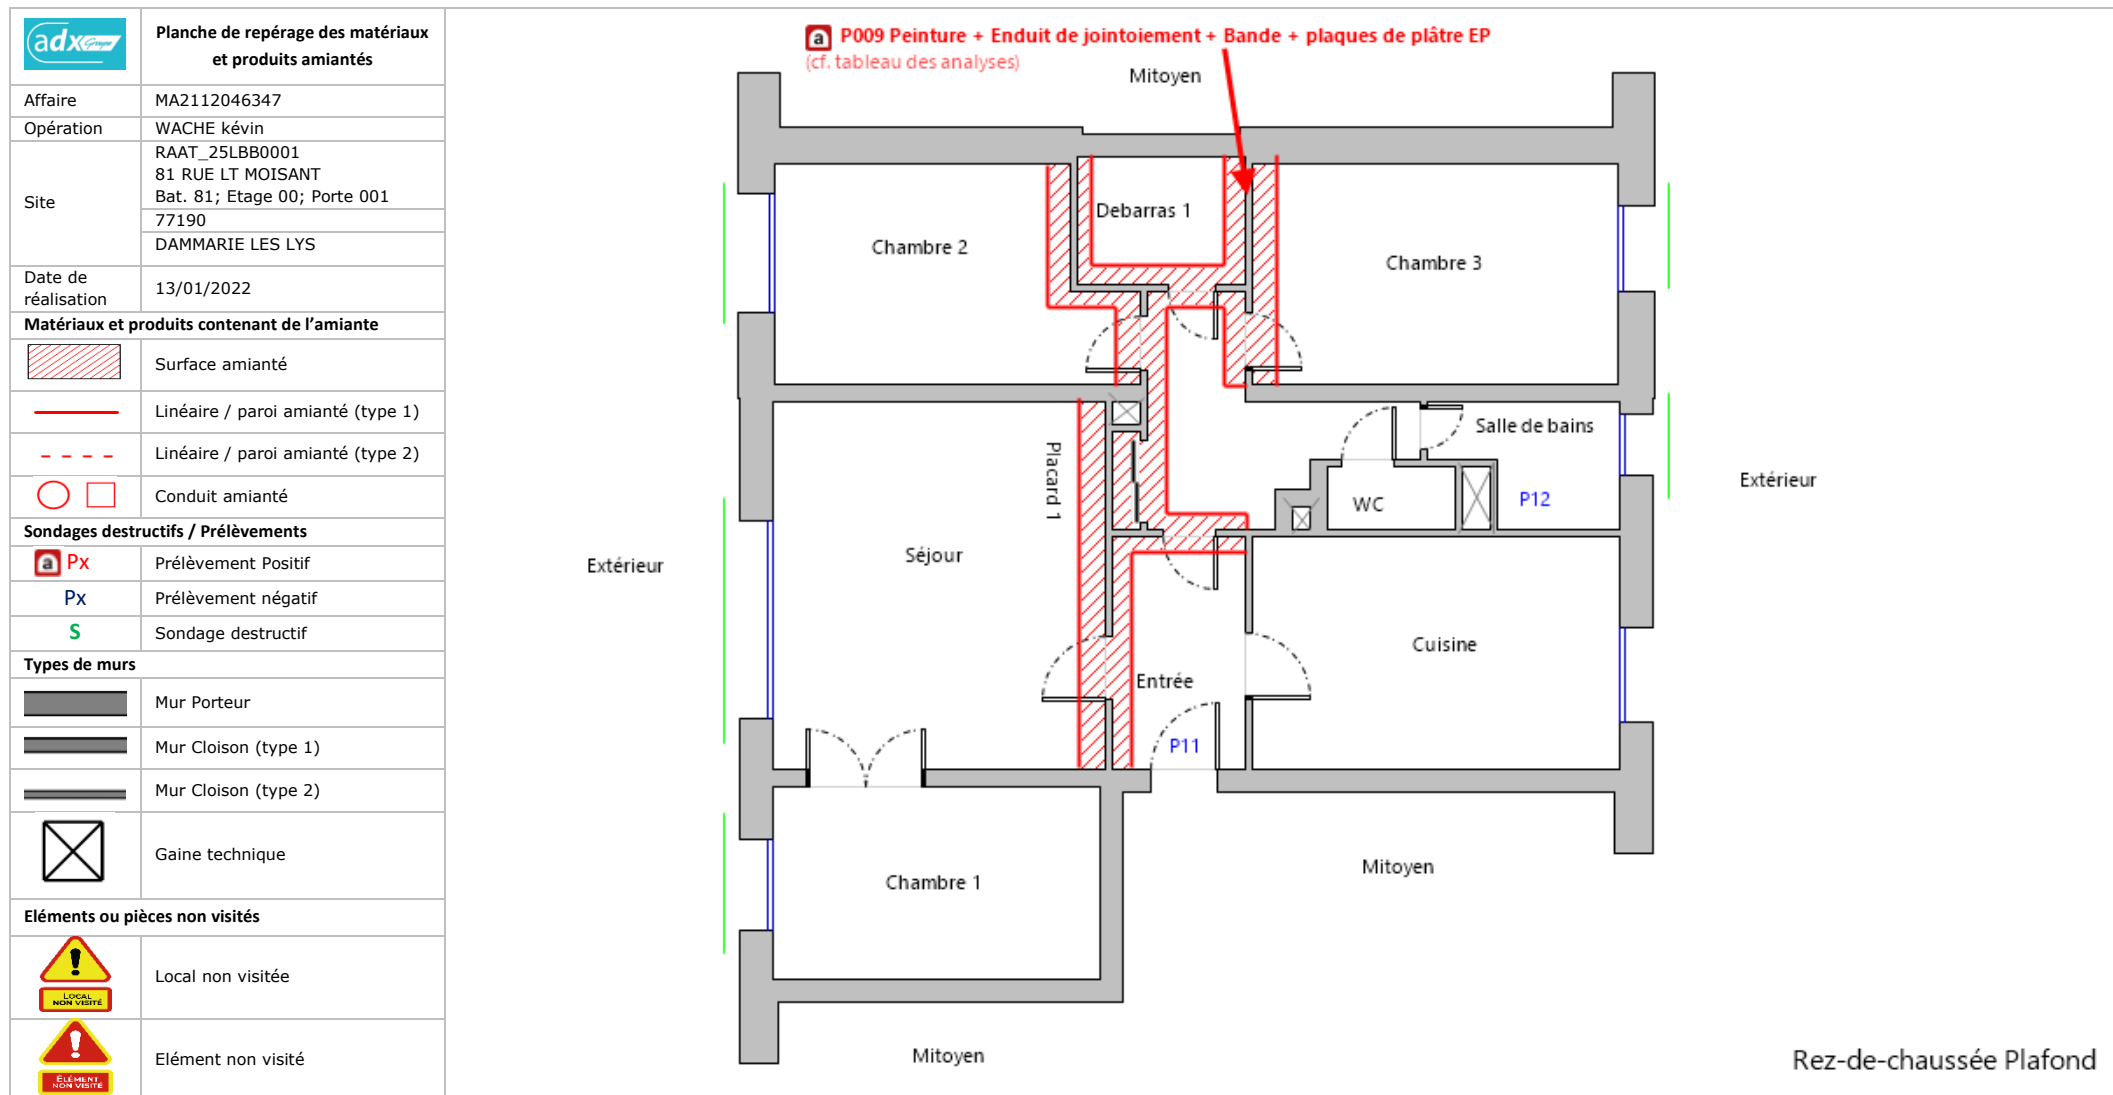
Planche de repérage des matériaux et produits amiantés
Affaire	MA2112046347
Opération	WACHE kévin
Site	RAAT_25LBB0001
	81 RUE LT MOISANT
	Bat. 81; Etage 00; Porte 001
	77190
	DAMMARIÉ LES LYS
Date de réalisation	13/01/2022
Matériaux et produits contenant de l'amiante	
	Surface amianté
	Linéaire / paroi amianté (type 1)
	Linéaire / paroi amianté (type 2)
	Conduit amianté
Sondages destructifs / Prélèvements	
	Px Prélèvement Positif
	Px Prélèvement négatif
	S Sondage destructif
Types de murs	
	Mur Porteur
	Mur Cloison (type 1)
	Mur Cloison (type 2)
	Gaine technique
Éléments ou pièces non visités	
	Local non visitée
	Élément non visité

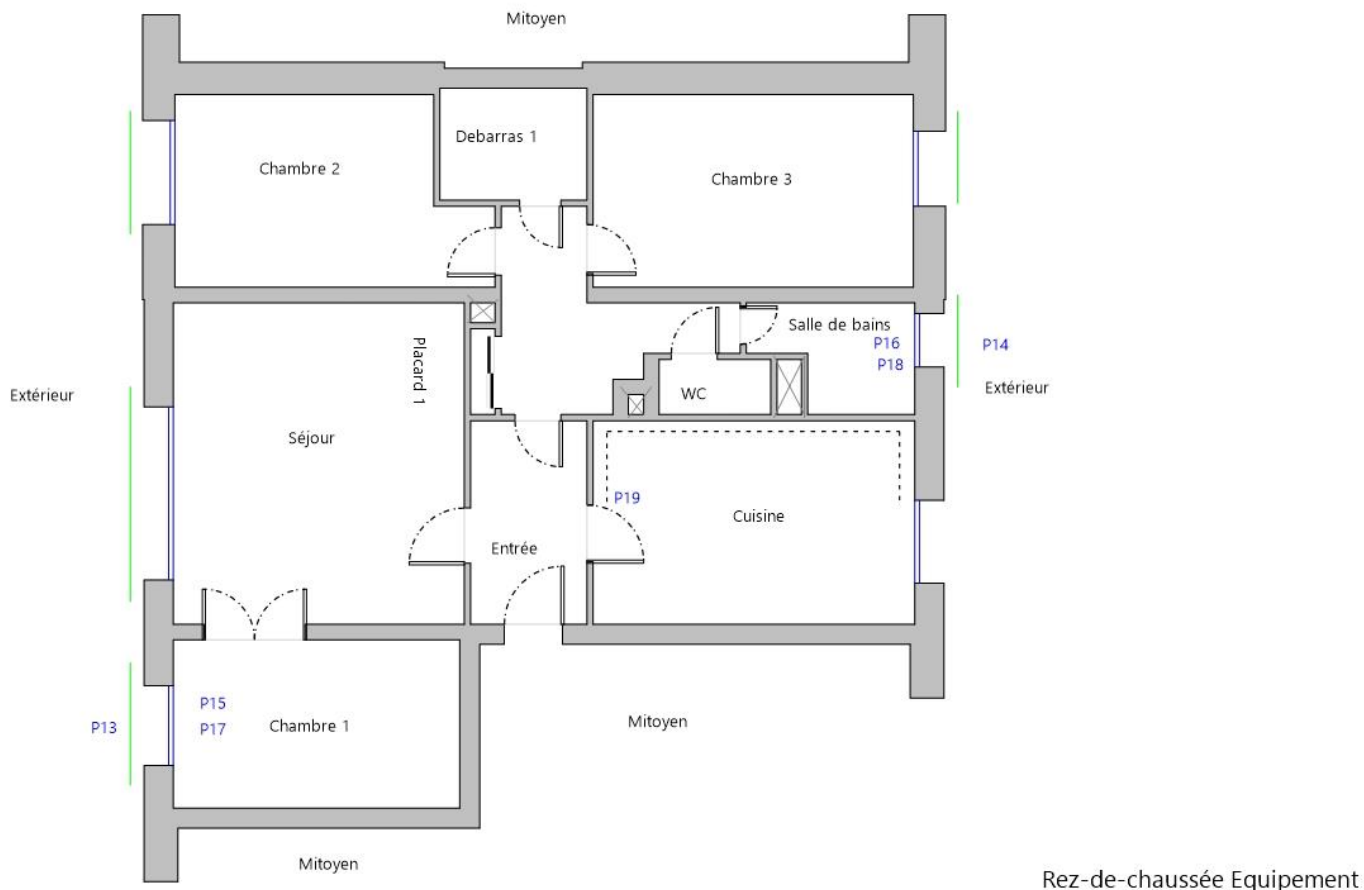
Rez-de-chaussée Equipement

Planche de repérage des matériaux et produits amiantés
Affaire	MA2112046347
Opération	WACHE kévin
Site	RAAT_25LBB0001
	81 RUE LT MOISANT
	Bat. 81; Etage 00; Porte 001
	77190 DAMMARRIE LES LYS
Date de réalisation	13/01/2022
Matériaux et produits contenant de l'amiante	
	Surface amianté
	Linéaire / paroi amianté (type 1)
	Linéaire / paroi amianté (type 2)
	Conduit amianté
Sondages destructifs / Prélèvements	
	Prélèvement Positif
	Prélèvement négatif
	Sondage destructif
Types de murs	
	Mur Porteur
	Mur Cloison (type 1)
	Mur Cloison (type 2)
	Gaine technique
Éléments ou pièces non visités	
	Local non visitée
	Élément non visité

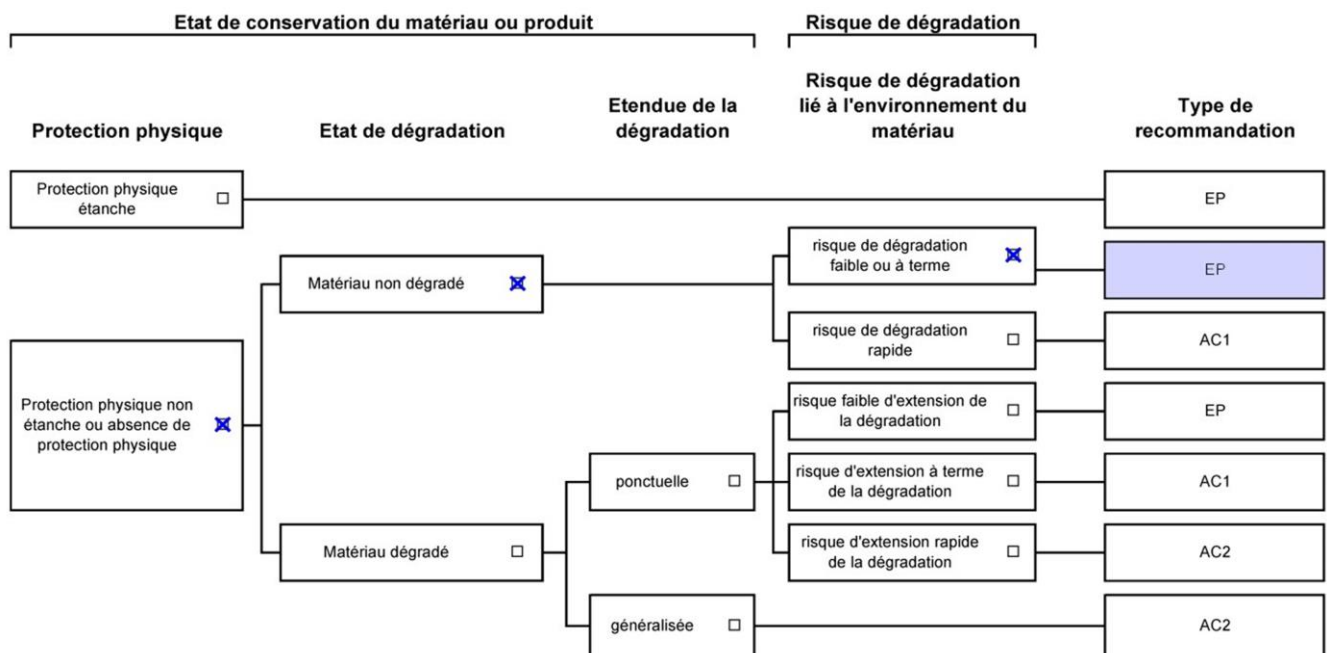
Matériau : Couche1: Peinture + Couche2: Enduit de jointoiement + Couche3: Bande + Couche4: plaques de plâtre

Résultat EP (Z-III-RF)
