Rapport de Repérage Amiante avant réalisation de travaux dans un immeuble bâti

Numéro de dossier : MA2112046326
Date d'intervention : 05/01/2022

RAAT25LBC0101
87 RUE LT MOISANT
Bat. 87; Etage 01; Porte 101
77190 DAMMARIE LES LYS

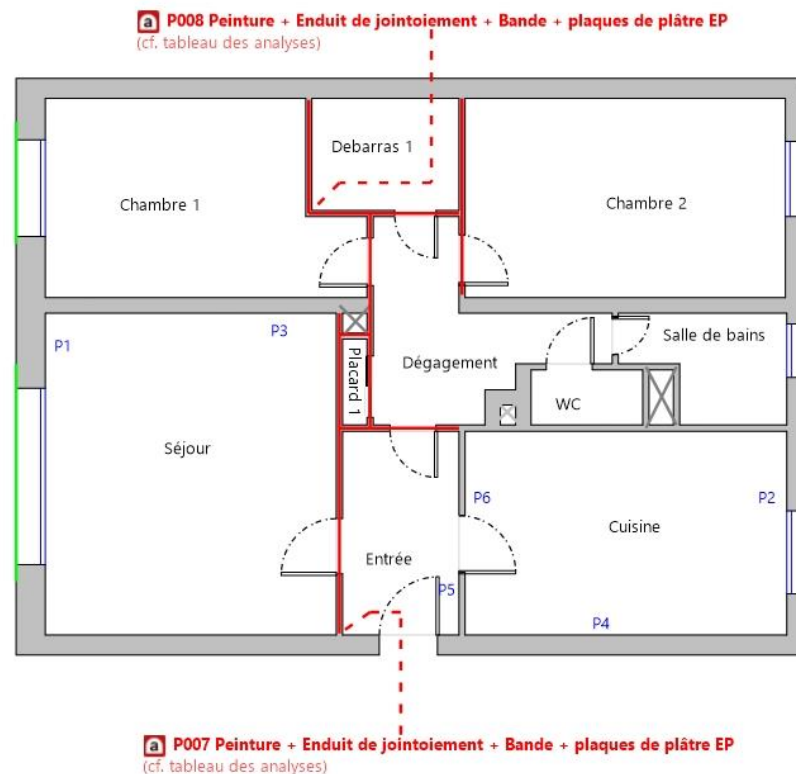
1er Etage Mur

Planche de repérage des matériaux et produits amiantés
Affaire	MA2112046326
Opération	WACHE kévin
Site	RAAT25LBC0101
	87 RUE LT MOISANT
	Bat. 87; Etage 01; Porte 101
	77190
	DAMMARIÉ LES LYS
Date de réalisation	13/01/2022
Matériaux et produits contenant de l'amiante	
	Surface amianté
	Linéaire / paroi amianté (type 1)
	Linéaire / paroi amianté (type 2)
	Conduit amianté
Sondages destructifs / Prélèvements	
	Prélèvement Positif
	Prélèvement négatif
	Sondage destructif
Types de murs	
	Mur Porteur
	Mur Cloison (type 1)
	Mur Cloison (type 2)
	Gaine technique
Éléments ou pièces non visités	
	Local non visitée
	Élément non visité

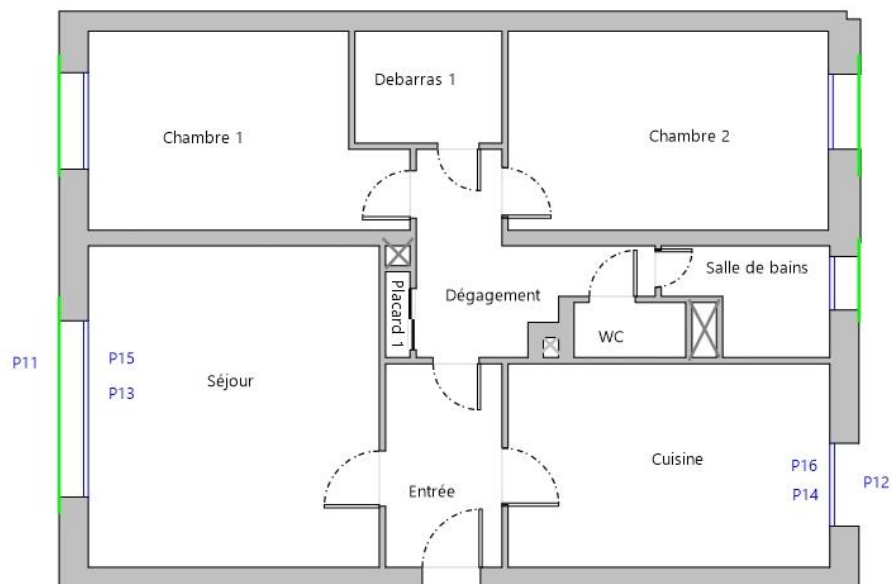
1er Etage Equipement

Planche de repérage des matériaux et produits amiantés
Affaire	MA2112046326
Opération	WACHE kévin
Site	RAAT25LBC0101
	87 RUE LT MOISANT
	Bat. 87; Etage 01; Porte 101
	77190 DAMMARIÉ LES LYS
Date de réalisation	13/01/2022
Matériaux et produits contenant de l'amiante	
	Surface amianté
	Linéaire / paroi amianté (type 1)
	Linéaire / paroi amianté (type 2)
	Conduit amianté
Sondages destructifs / Prélèvements	
	Prélèvement Positif
	Prélèvement négatif
	Sondage destructif
Types de murs	
	Mur Porteur
	Mur Cloison (type 1)
	Mur Cloison (type 2)
	Gaine technique
Eléments ou pièces non visités	
	Local non visitée
	Elément non visité
