Rapport de Repérage Amiante avant réalisation de travaux dans un immeuble bâti

Numéro de dossier : MA2112046337
Date d'intervention : 07/01/2022

RAAT_25LBC0102
87 RUE LT MOISANT
Bat. 87; Etage 01; Porte 102
77190 DAMMARIE LES LYS

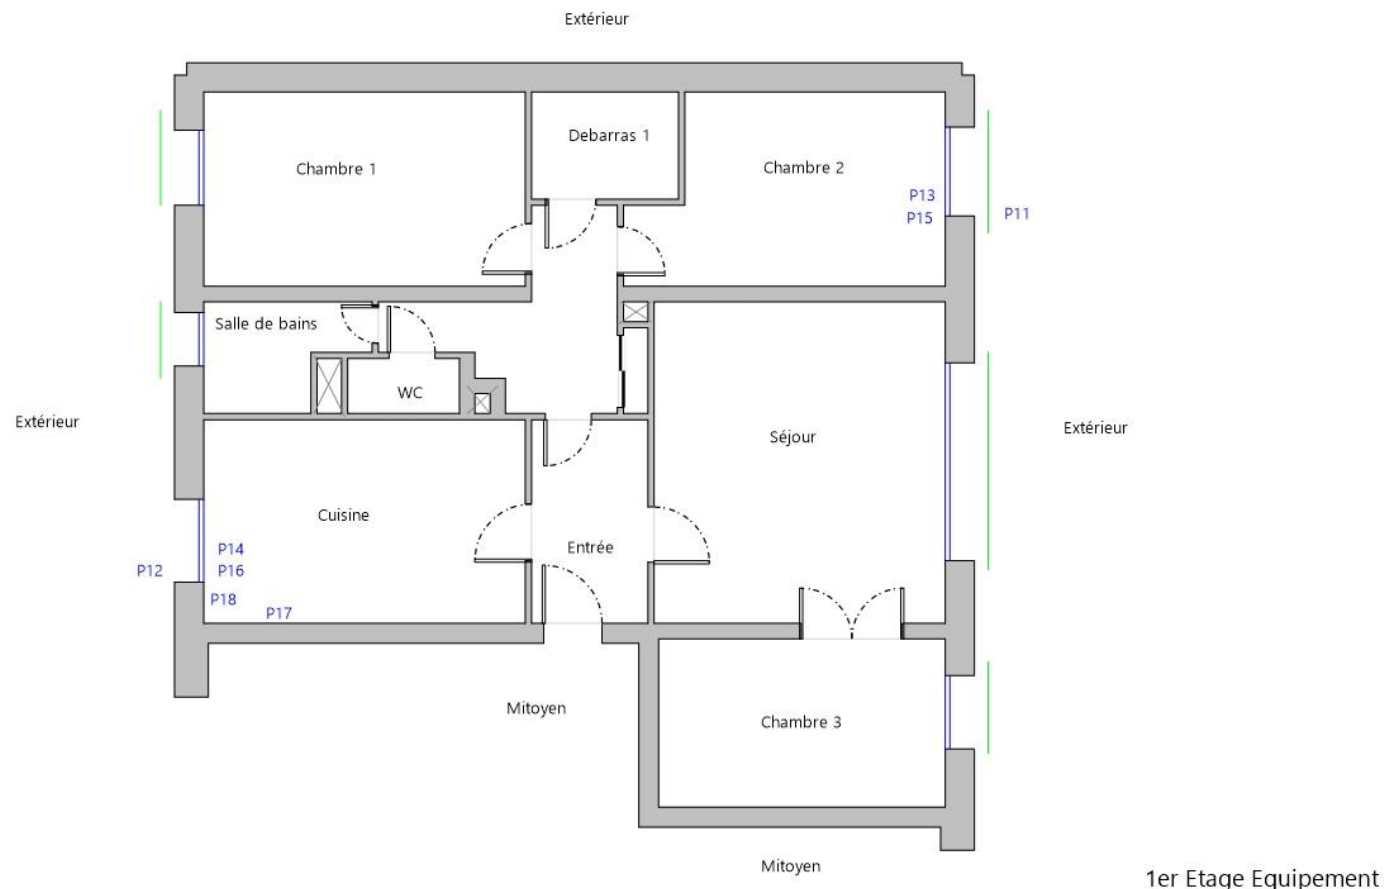
Planche de repérage des matériaux et produits amiantés
Affaire	MA2112046337
Opération	WACHE kévin
Site	RAAT_25LBC0102
	87 RUE LT MOISANT
	Bat. 87; Etage 01; Porte 102
	77190 DAMMARIÉ LES LYS
Date de réalisation	21/01/2022
Matériaux et produits contenant de l'amiante	
	Surface amianté
	Linéaire / paroi amianté (type 1)
	Linéaire / paroi amianté (type 2)
	Conduit amianté
Sondages destructifs / Prélèvements	
	Prélèvement Positif
	Prélèvement négatif
	Sondage destructif
Types de murs	
	Mur Porteur
	Mur Cloison (type 1)
	Mur Cloison (type 2)
	Gaine technique
Éléments ou pièces non visités	
	Local non visitée
	Élément non visité
