Rapport de Repérage des matériaux et produits contenant de l'amiante avant réalisation de travaux dans un immeuble bâti

Numéro de dossier : MA2112046335
Date d'intervention : 11/04/2022

25LBC0401
87 RUE LT MOISANT (25LBC0401)
77190 DAMMARIE LES LYS

Numéro de lot : Bat. 87; Etage 4; Porte 401 Lot numéro 25LBC0401,

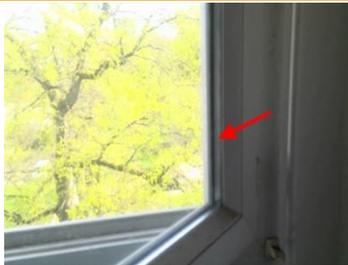
Chambre 2	3	Fenêtres	Sondage et extension de la ZPSO du ou des prélèvement(s) : P010, P011	<p><u>Identifiant:</u> ZPSO007</p> <p><u>Echantillon:</u> MA2112046335/P010, réf. labo.: 22EK034979-009 MA2112046335/P011, réf. labo.: 22EK034979-010</p> <p><u>Description:</u> Joint de mastic de vitrage</p> <p><u>Composant de la construction:</u> 2 - Parois verticales extérieures et Façades - Menuiseries extérieures</p> <p><u>Partie à sonder:</u> Joint de mastic de vitrage</p> <p><u>Justificatif:</u> Après analyse en laboratoire</p>	<p><u>Analyse:</u> P010, P011</p>	Idem photo : P010; P011
Salle de bains	4	Fenêtres	Sondage et extension de la ZPSO du ou des prélèvement(s) : P010, P011	<p><u>Identifiant:</u> ZPSO007</p> <p><u>Echantillon:</u> MA2112046335/P010, réf. labo.: 22EK034979-009 MA2112046335/P011, réf. labo.: 22EK034979-010</p> <p><u>Description:</u> Joint de mastic de vitrage</p> <p><u>Composant de la construction:</u> 2 - Parois verticales extérieures et Façades - Menuiseries extérieures</p> <p><u>Partie à sonder:</u> Joint de mastic de vitrage</p> <p><u>Justificatif:</u> Après analyse en laboratoire</p>	<p><u>Analyse:</u> P010, P011</p>	Idem photo : P010; P011

Cuisine	5	Fenêtres	Oui Cuisine : Fenêtres	<p><u>Identifiant:</u> ZPSO007</p> <p><u>Echantillon:</u> MA2112046335/P010, réf. labo.: 22EK034979-009 MA2112046335/P011, réf. labo.: 22EK034979-010</p> <p><u>Description:</u> Joint de mastic de vitrage</p> <p><u>Composant de la construction:</u> 2 - Parois verticales extérieures et Façades - Menuiseries extérieures</p> <p><u>Partie à sonder:</u> Joint de mastic de vitrage</p> <p><u>Justificatif:</u> Après analyse en laboratoire</p>	<p><u>Analyse:</u> P011</p> <p><u>Partie analysée par le laboratoire:</u> - Matériau souple de type mastic (gris) : Absence d'amiante</p>

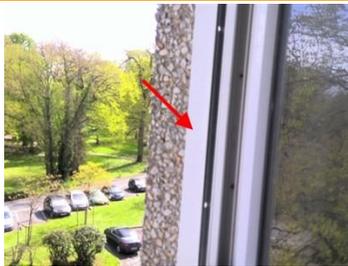
Chambre 2	3	Fenêtres	Sondage et extension de la ZPSO du ou des prélèvement(s) : P014, P015	<p><u>Identifiant:</u> ZPSO009</p> <p><u>Echantillon:</u> MA2112046335/P014, réf. labo.: 22EK034979-013 MA2112046335/P015, réf. labo.: 22EK034979-014</p> <p><u>Description:</u> Joint d'étanchéité entre menuiserie et structure</p> <p><u>Composant de la construction:</u> 2 - Parois verticales extérieures et Façades - Menuiseries extérieures</p> <p><u>Partie à sonder:</u> Joint d'étanchéité entre menuiserie et structure</p> <p><u>Justificatif:</u> Après analyse en laboratoire</p>	<p><u>Analyse:</u> P014, P015</p>	Idem photo : P014; P015

Salle de bains	4	Fenêtres	Sondage et extension de la ZPSO du ou des prélèvement(s) : P014, P015	<p><u>Identifiant:</u> ZPSO009</p> <p><u>Echantillon:</u> MA2112046335/P014, réf. labo.: 22EK034979-013 MA2112046335/P015, réf. labo.: 22EK034979-014</p> <p><u>Description:</u> Joint d'étanchéité entre menuiserie et structure</p> <p><u>Composant de la construction:</u> 2 - Parois verticales extérieures et Façades - Menuiseries extérieures</p> <p><u>Partie à sonder:</u> Joint d'étanchéité entre menuiserie et structure</p> <p><u>Justificatif:</u> Après analyse en laboratoire</p>	<p><u>Analyse:</u> P014, P015</p>	Idem photo : P014; P015
Cuisine	5	Fenêtres	Oui Cuisine : Fenêtres	<p><u>Identifiant:</u> ZPSO009</p> <p><u>Echantillon:</u> MA2112046335/P014, réf. labo.: 22EK034979-013 MA2112046335/P015, réf. labo.: 22EK034979-014</p> <p><u>Description:</u> Joint d'étanchéité entre menuiserie et structure</p> <p><u>Composant de la construction:</u> 2 - Parois verticales extérieures et Façades - Menuiseries extérieures</p> <p><u>Partie à sonder:</u> Joint d'étanchéité entre menuiserie et structure</p> <p><u>Justificatif:</u> Après analyse en laboratoire</p>	<p><u>Analyse:</u> P015</p> <p><u>Partie analysée par le laboratoire:</u> - Matériau souple de type joint (blanc) ; matériau (gris) en traces : Absence d'amiante</p>

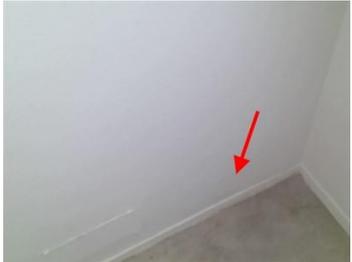
Chambre 2	3	Mur donnant sur extérieur	Sondage et extension de la ZPSO du ou des prélèvement(s) : P003, P004	<p><u>Identifiant:</u> ZPSO002</p> <p><u>Echantillon:</u> MA2112046335/P003, réf. labo.: 22EK034979-003 MA2112046335/P004, réf. labo.: 22EK034979-004</p> <p><u>Description:</u> Peinture + Enduit à base de plâtre</p> <p><u>Composant de la construction:</u> 3 - Parois verticales intérieures - Murs et cloisons maçonnés</p> <p><u>Partie à sonder:</u> Peinture + Enduit à base de plâtre</p> <p><u>Justificatif:</u> Après analyse en laboratoire</p>	<p><u>Analyse:</u> P003, P004</p>	Idem photo : P003; P004
Salle de bains	4	Mur donnant sur extérieur	Sondage et extension de la ZPSO du ou des prélèvement(s) : P003, P004	<p><u>Identifiant:</u> ZPSO002</p> <p><u>Echantillon:</u> MA2112046335/P003, réf. labo.: 22EK034979-003 MA2112046335/P004, réf. labo.: 22EK034979-004</p> <p><u>Description:</u> Peinture + Enduit à base de plâtre</p> <p><u>Composant de la construction:</u> 3 - Parois verticales intérieures - Murs et cloisons maçonnés</p> <p><u>Partie à sonder:</u> Peinture + Enduit à base de plâtre</p> <p><u>Justificatif:</u> Après analyse en laboratoire</p>	<p><u>Analyse:</u> P003, P004</p>	Idem photo : P003; P004

Cuisine	5	Mur donnant sur extérieur	Oui Cuisine : Mur donnant sur extérieur	<p><u>Identifiant:</u> ZPSO002</p> <p><u>Echantillon:</u> MA2112046335/P003, réf. labo.: 22EK034979-003 MA2112046335/P004, réf. labo.: 22EK034979-004</p> <p><u>Description:</u> Peinture + Enduit à base de plâtre</p> <p><u>Composant de la construction:</u> 3 - Parois verticales intérieures - Murs et cloisons maçonnés</p> <p><u>Partie à sonder:</u> Peinture + Enduit à base de plâtre</p> <p><u>Justificatif:</u> Après analyse en laboratoire</p>	<p><u>Analyse:</u> P004</p> <p><u>Partie analysée par le laboratoire:</u> - Phase 2 Matériau de type maillage de fibres et liant (blanc) ; matériau de type système d'enduit peinture (blanc) ; matériau semi-dur (blanc)</p> <p>Absence d'amiante</p>

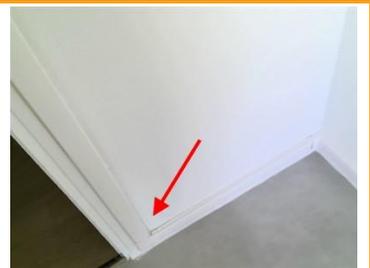
Salle de bains	3	Cloison	Sondage et extension de la ZPSO du ou des prélèvement(s) : P005, P006	<p><u>Identifiant:</u> ZPSO004 <u>Echantillon:</u> MA2112046335/P005, réf. labo.: 22EK034979-005 MA2112046335/P006, réf. labo.: 22EK034979-006 <u>Description:</u> Peinture + Enduit à base de plâtre <u>Composant de la construction:</u> 3 - Parois verticales intérieures - Murs et cloisons maçonnés <u>Partie à sonder:</u> Peinture + Enduit à base de plâtre <u>Justificatif:</u> Après analyse en laboratoire</p>	<p><u>Analyse:</u> P005, P006</p>	Idem photo : P005; P006
WC	4	Cloison	Sondage et extension de la ZPSO du ou des prélèvement(s) : P005, P006	<p><u>Identifiant:</u> ZPSO004 <u>Echantillon:</u> MA2112046335/P005, réf. labo.: 22EK034979-005 MA2112046335/P006, réf. labo.: 22EK034979-006 <u>Description:</u> Peinture + Enduit à base de plâtre <u>Composant de la construction:</u> 3 - Parois verticales intérieures - Murs et cloisons maçonnés <u>Partie à sonder:</u> Peinture + Enduit à base de plâtre <u>Justificatif:</u> Après analyse en laboratoire</p>	<p><u>Analyse:</u> P005, P006</p>	Idem photo : P005; P006

Cuisine	5	Cloison	Oui Cuisine : Cloison	<p><u>Identifiant:</u> ZPSO004 <u>Echantillon:</u> MA2112046335/P005, réf. labo.: 22EK034979-005 MA2112046335/P006, réf. labo.: 22EK034979-006 <u>Description:</u> Peinture + Enduit à base de plâtre <u>Composant de la construction:</u> 3 - Parois verticales intérieures - Murs et cloisons maçonnés <u>Partie à sonder:</u> Peinture + Enduit à base de plâtre <u>Justificatif:</u> Après analyse en laboratoire</p>	<p><u>Analyse:</u> P006 <u>Partie analysée par le laboratoire:</u> - Phase 2 Matériau de type maillage de fibres et liant (blanc) ; matériau de type système d'enduit peinture (blanc) ; matériau dur de type mortier, béton, chape (gris) Absence d'amiante</p>
