## Pré-rapport de repérage des matériaux et produits contenant de l'amiante avant réalisation de travaux dans un immeuble bâti

Numéro de dossier : MA2112046341

87 RUE LT MOISANT (25LBC0402)

77190 DAMMARE LES LYS

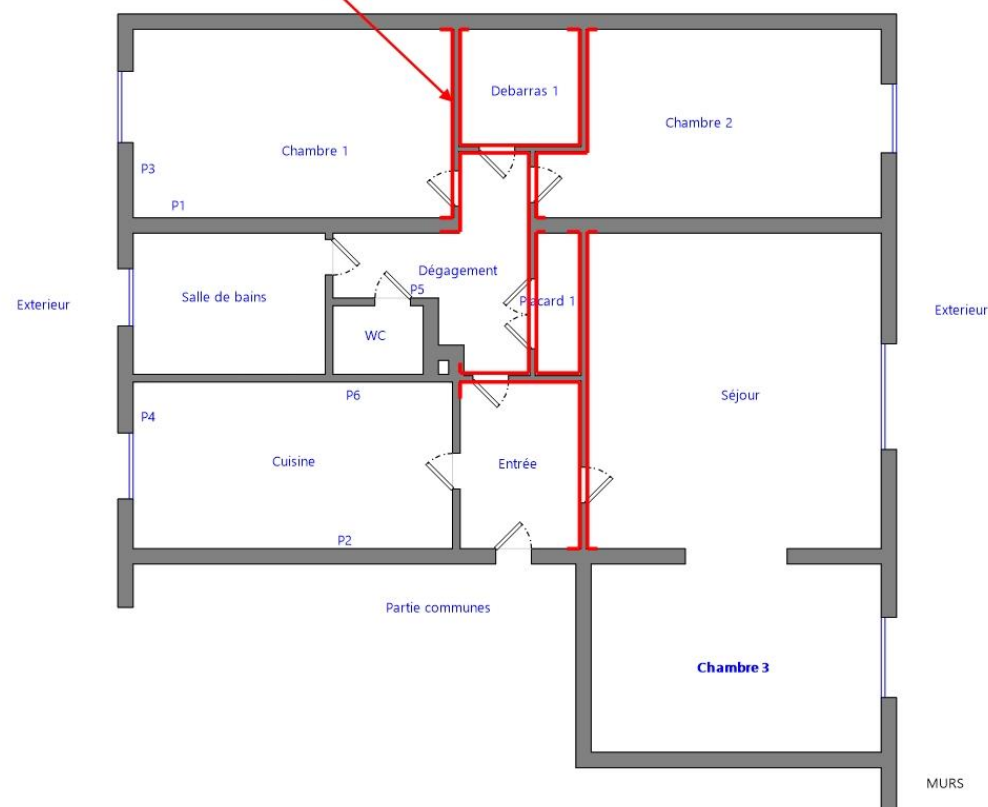
ZPSO012 Couche1: Peinture décorative (pailletées, gouttelettes, ...) + Couche2: Enduit de jointoiement des plaques de plâtre + Couche3: Bande + Couche4: plaques de plâtre
