Rapport de Repérage Amiante Avant réalisation de travaux dans un immeuble bâti

Numéro de dossier : 1309451
Date d'intervention : 23/02/2021

15 SQ DE L ABBAYE LOG 2 (25LBD0002)
77190 DAMMARIE LES LYS

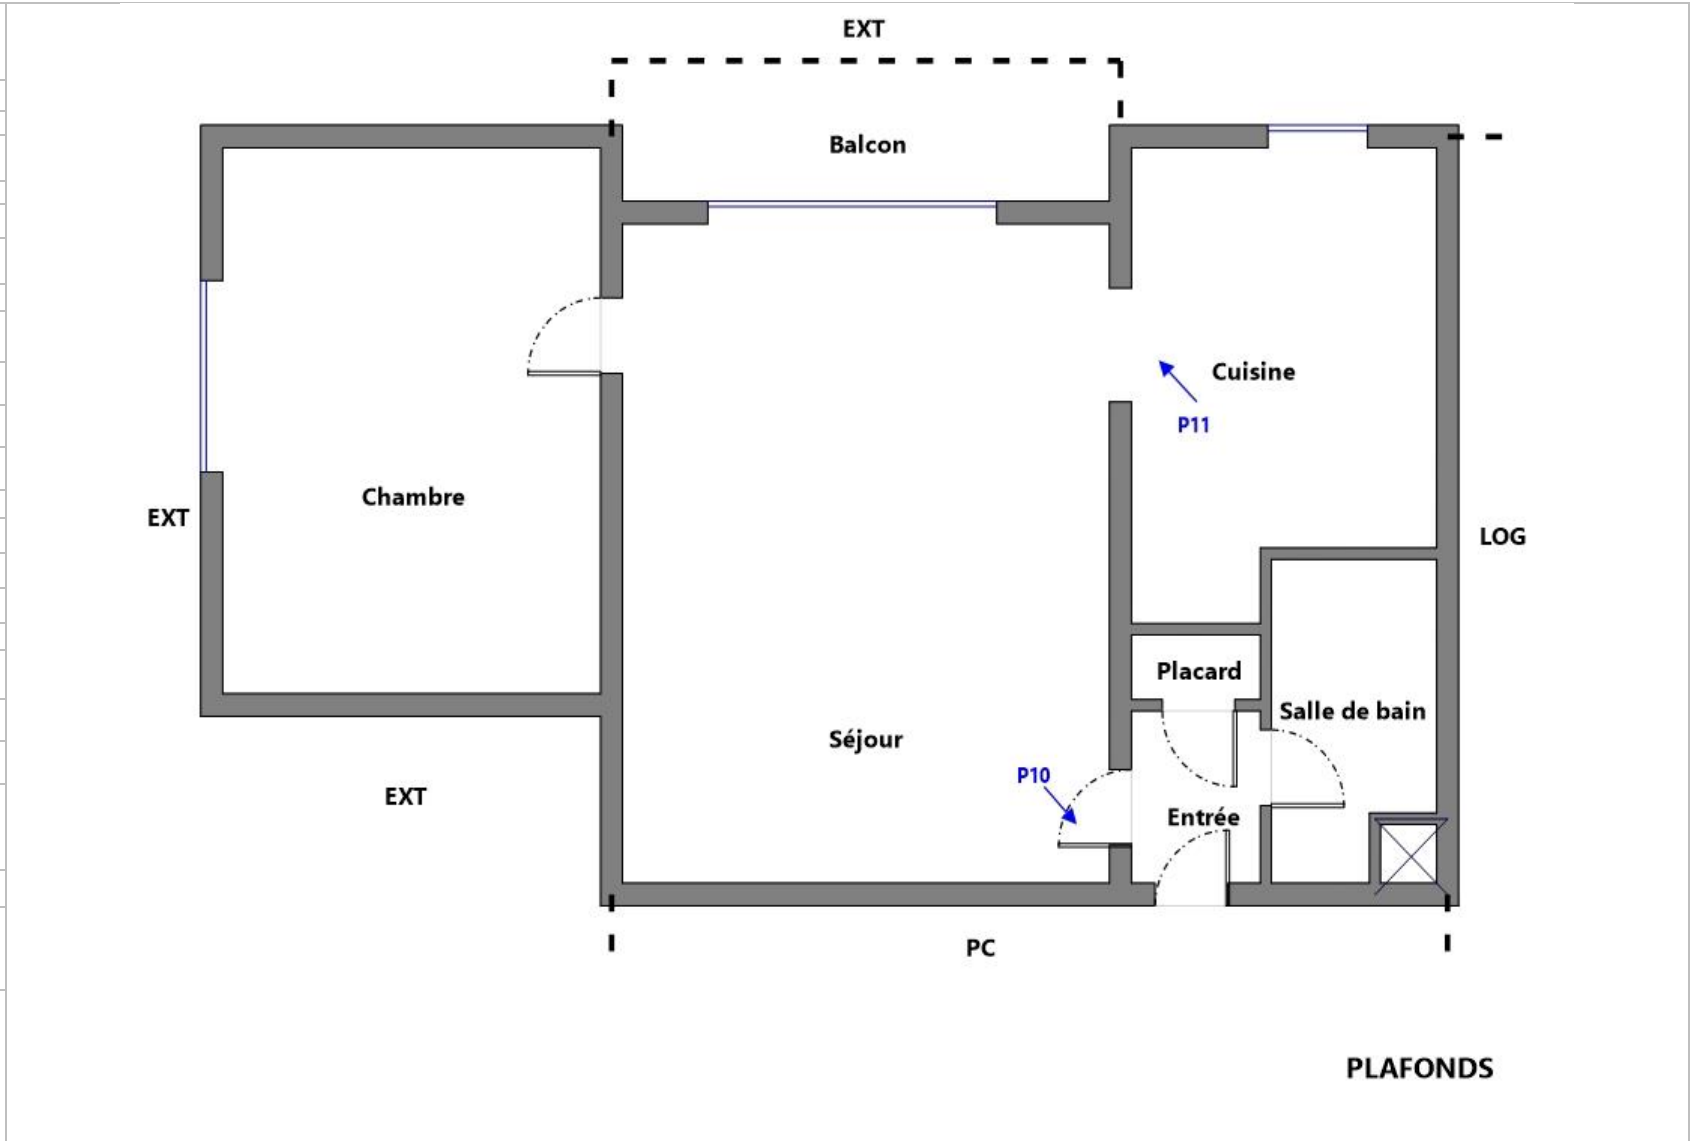
Planche de repérage des matériaux et produits amiantés
Affaire	1309451
Opération	Telmo DA MOTA GOMES
Site	15 SQ DE L ABBAYE LOG 2 (25LBD0002)
	77190 DAMMARIÉ LES LYS
Date de réalisation	04/03/2021
Matériaux et produits contenant de l'amiante	
	Surface amianté
	Linéaire / paroi amianté (type 1)
	Linéaire / paroi amianté (type 2)
	Conduit amianté
Sondages destructifs / Prélèvements	
	Prélèvement Positif
	Prélèvement négatif
	Sondage destructif
Types de murs	
	Mur Porteur
	Mur Cloison (type 1)
	Mur Cloison (type 2)
	Gaine technique
Eléments ou pièces non visités	
	Local non visitée
	Élément non visité
