Rapport de Repérage des matériaux et produits contenant de l'amiante avant réalisation de travaux dans un immeuble bâti

Numéro de dossier : MA2112046272
Date d'intervention : 25/01/2022

25LBD0102
15 Square de l'Abbaye (BAT A)
Bat. 15; Etage 1; Porte 102 (25LBD0102)
77190 Dammarie-les-Lys

Lot numéro 25LBD0102

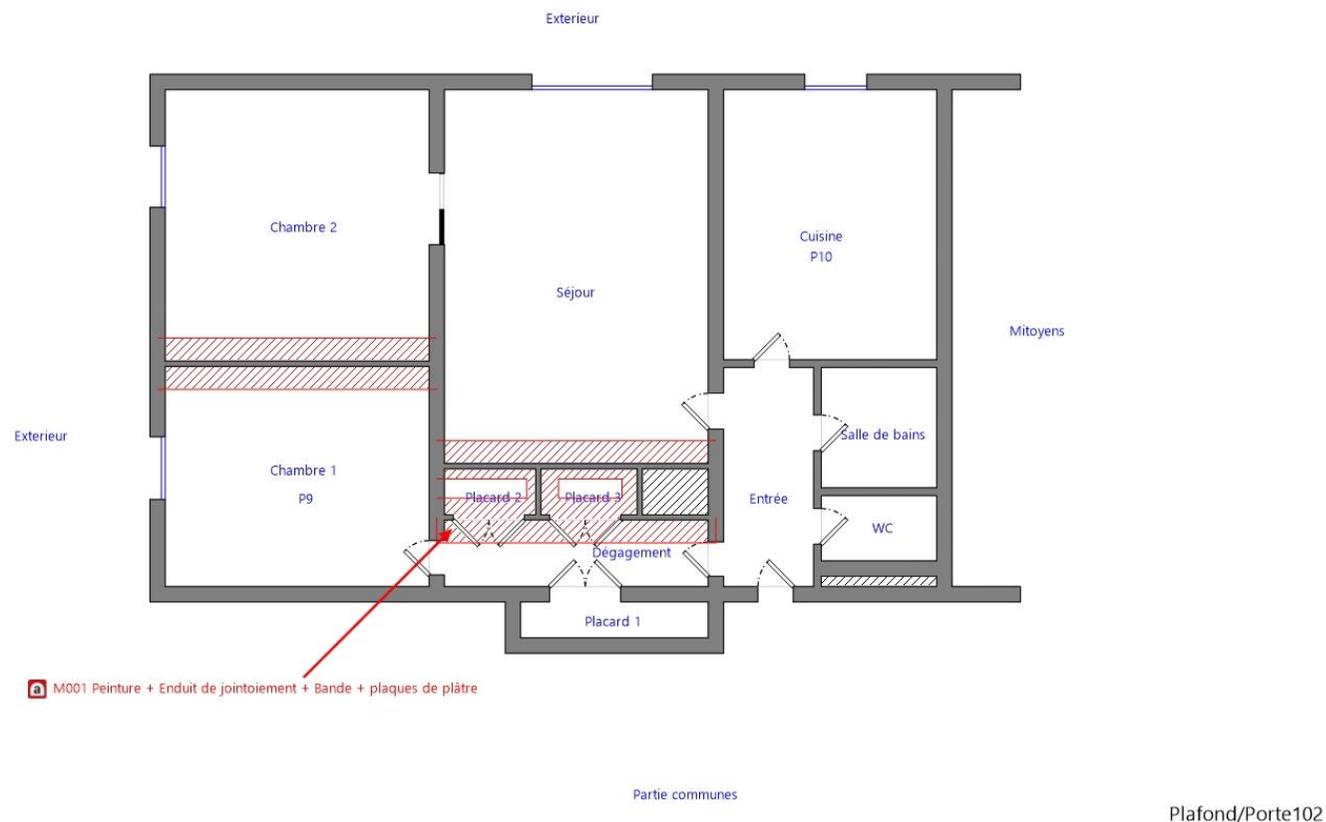
Planche de repérage des matériaux et produits amiantés
Affaire	MA2112046272
Opération	DA MOTA GOMES telmo
Site	25LBD0102
	15 Square de l'Abbaye (BAT A)
	Bat. 15; Etage 1; Porte 102 (25LBD0102)
	77190
	Dammarie-les-Lys
Date de réalisation	18/02/2022
Matériaux et produits contenant de l'amiante	
	Surface amianté
	Linéaire / paroi amianté (type 1)
	Linéaire / paroi amianté (type 2)
	Conduit amianté
Sondages destructifs / Prélèvements	
	Px Prélèvement Positif
	Px Prélèvement négatif
	S Sondage destructif
Types de murs	
	Mur Porteur
	Mur Cloison (type 1)
	Mur Cloison (type 2)
	Gaine technique
Eléments ou pièces non visités	
	Local non visitée
	Elément non visité

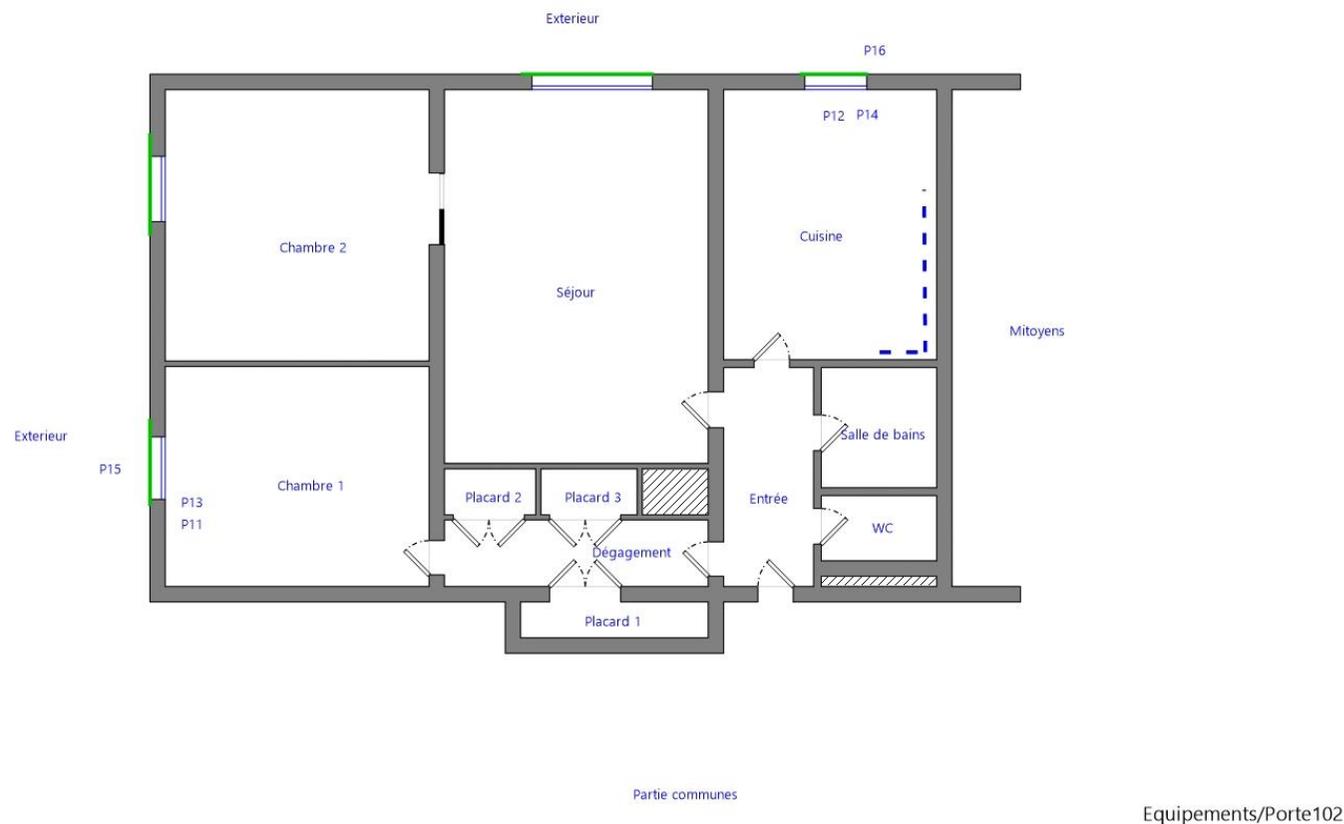
Planche de repérage des matériaux et produits amiantés
Affaire	MA2112046272
Opération	DA MOTA GOMES telmo
Site	25LBD0102
	15 Square de l'Abbaye (BAT A)
	Bat. 15; Etage 1; Porte 102 (25LBD0102)
	77190
	Dammarie-les-Lys
Date de réalisation	18/02/2022
Matériaux et produits contenant de l'amiante	
	Surface amianté
	Linéaire / paroi amianté (type 1)
	Linéaire / paroi amianté (type 2)
	Conduit amianté
Sondages destructifs / Prélèvements	
	Px Prélèvement Positif
	Px Prélèvement négatif
	S Sondage destructif
Types de murs	
	Mur Porteur
	Mur Cloison (type 1)
	Mur Cloison (type 2)
	Gaine technique
Éléments ou pièces non visités	
	Local non visitée
	Élément non visité
