Rapport de repérage des matériaux et produits contenant de l'amiante avant réalisation de travaux dans un immeuble bâti

Numéro de dossier : MA2112046241
Date d'édition : 14/04/2022

15 Square de l'Abbaye (BAT A)
(25LBD0603)
77190 Dammarie-les-Lys
Etage 6 Porte 603
Lot numéro 25LBD0603,

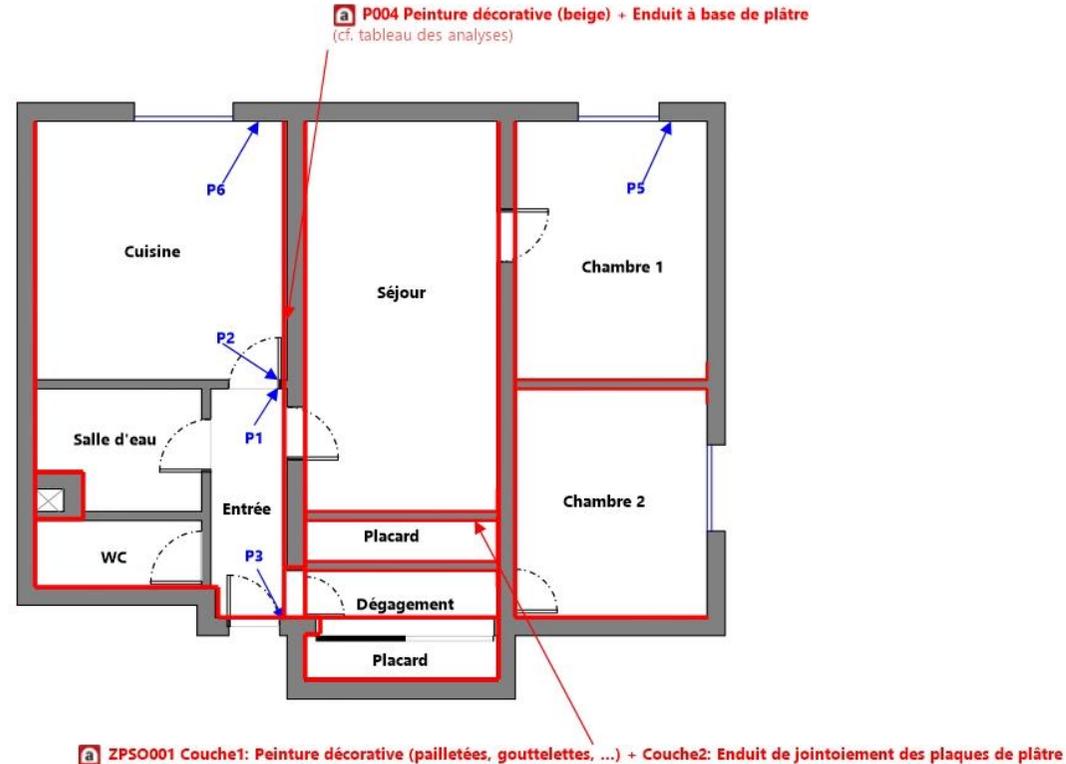
Murs

ZPSO	Niveau	Localisation	Zone	Description du prélèvement réalisé	Surface indicative
ZPSO001	6ème étage Porte 603	Séjour; Chambre 1; Dégagement; Chambre 2	Cloisons avec liaisons sur murs et plafonds	-	52 m2
ZPSO003	6ème étage Porte 603	Entrée; WC; Salle d'eau; Cuisine; Séjour; Chambre 1; Dégagement; Chambre 2	Mur de refend	Analyse : P003 - Matériau de type système d'enduit peinture (blanc) (Absence d'amiante) Analyse : P004 - Matériau de type système d'enduit peinture (beige) (Présence d'amiante)	100 m2
