Rapport de Repérage Amiante avant réalisation de travaux dans un immeuble bâti

Numéro de dossier : MA2112046262
Date d'intervention : 12/01/2022

25LBD0702
15 Square de l'Abbaye (BAT A)
(RAAT25LBD0702)
77190 Dammarie-les-Lys
BAT 15 Etage 7 Porte 702
Lot numéro RAAT25LBD0702

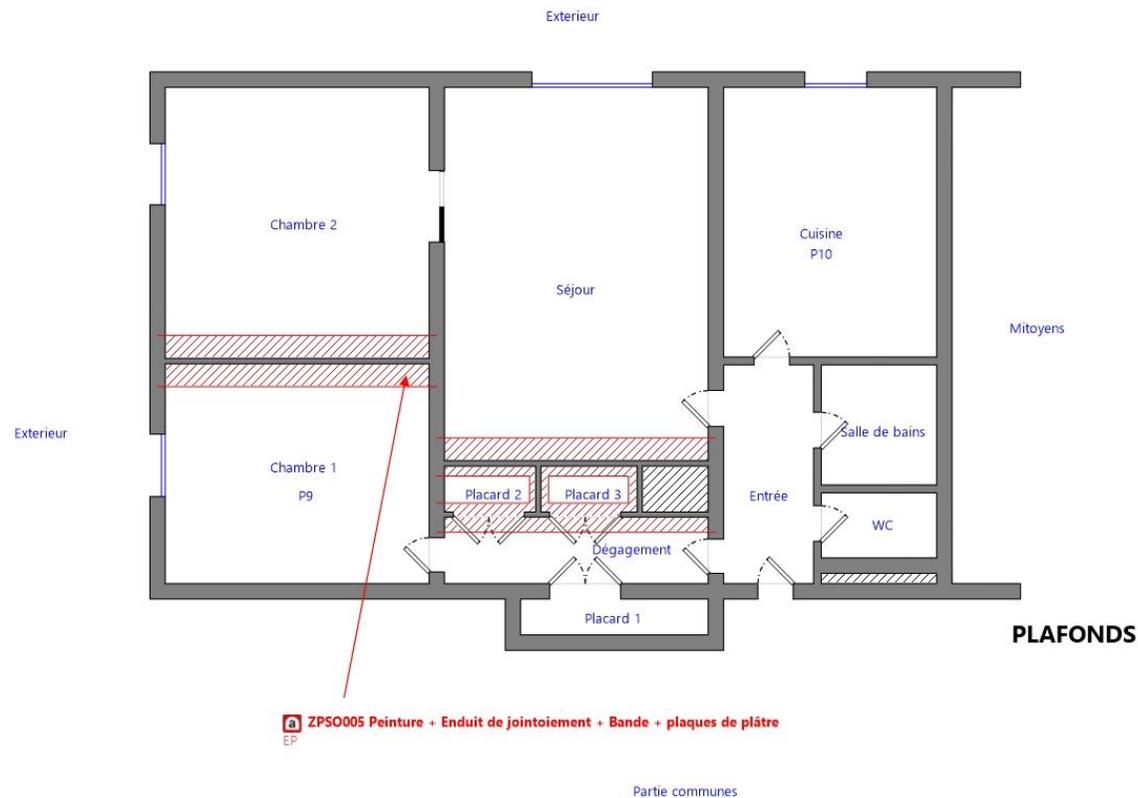
a P007 Peinture + Enduit de jointoiment + Bande + plaques de plâtre EP
(cf. tableau des analyses)

Planche de repérage des matériaux et produits amiantés
Affaire	MA2112046262
Opération	LANDREIN christelle
Site	25LBD0702
	15 Square de l'Abbaye (BAT A) (RAAT25LBD0702)
	77190 Dammarie-les-Lys
Date de réalisation	20/01/2022
Matériaux et produits contenant de l'amiante	
	Surface amianté
	Linéaire / paroi amianté (type 1)
	Linéaire / paroi amianté (type 2)
	Conduit amianté
Sondages destructifs / Prélèvements	
	Prélèvement Positif
	Prélèvement négatif
	Sondage destructif
Types de murs	
	Mur Porteur
	Mur Cloison (type 1)
	Mur Cloison (type 2)
	Gaine technique
Eléments ou pièces non visités	
	Local non visitée
	Elément non visité

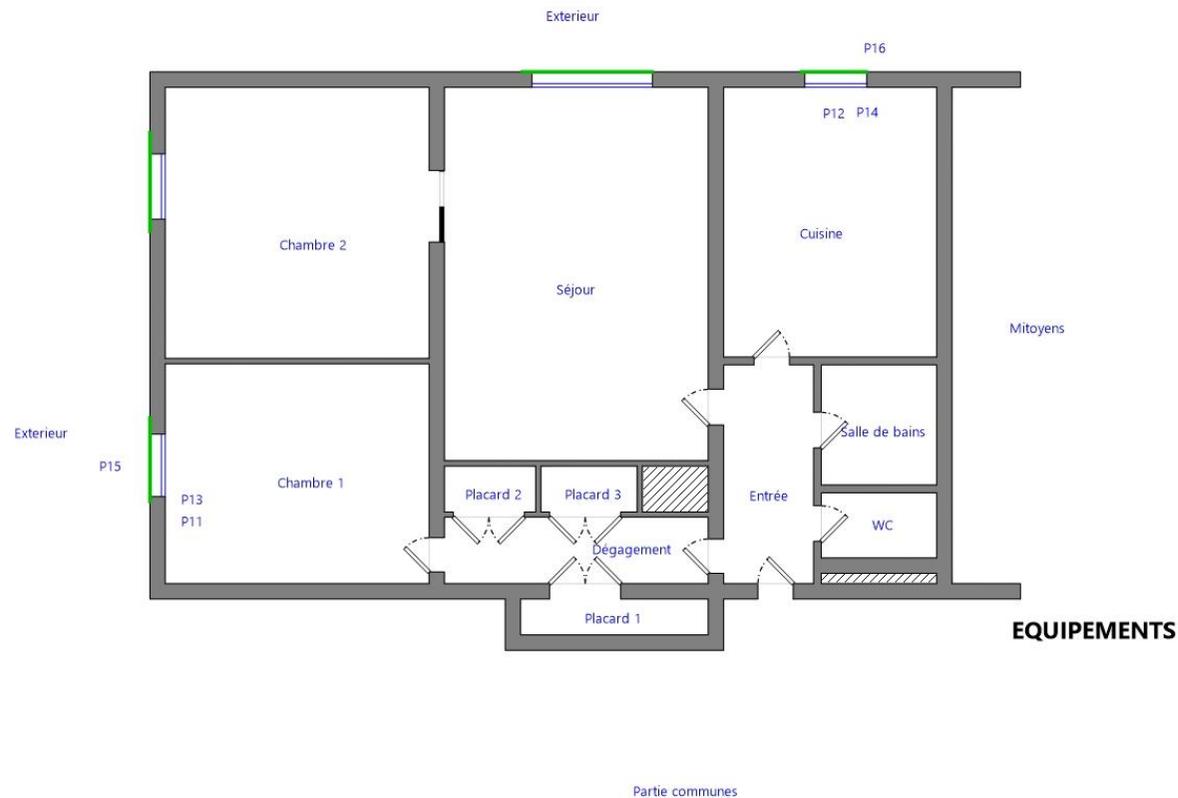
Planche de repérage des matériaux et produits amiantés
Affaire	MA2112046262
Opération	LANDREIN christelle
Site	25LBD0702
	15 Square de l'Abbaye (BAT A) (RAAT25LBD0702)
	77190 Dammarie-les-Lys
Date de réalisation	20/01/2022
Matériaux et produits contenant de l'amiante	
	Surface amianté
	Linéaire / paroi amianté (type 1)
	Linéaire / paroi amianté (type 2)
	Conduit amianté
Sondages destructifs / Prélèvements	
	Prélèvement Positif
	Prélèvement négatif
	Sondage destructif
Types de murs	
	Mur Porteur
	Mur Cloison (type 1)
	Mur Cloison (type 2)
	Gaine technique
Eléments ou pièces non visités	
	Local non visitée
	Elément non visité
