Rapport de Repérage des matériaux et produits contenant de l'amiante avant réalisation de travaux dans un immeuble bâti

Numéro de dossier : MA2112046261
Date d'intervention : 02/02/2022

25LBF0101
67 Square de l'Abbaye (BAT B)
(25LBF0101)
77190 Dammarie-les-Lys
Bat. 67 ; Etage 1ER ; Porte 101

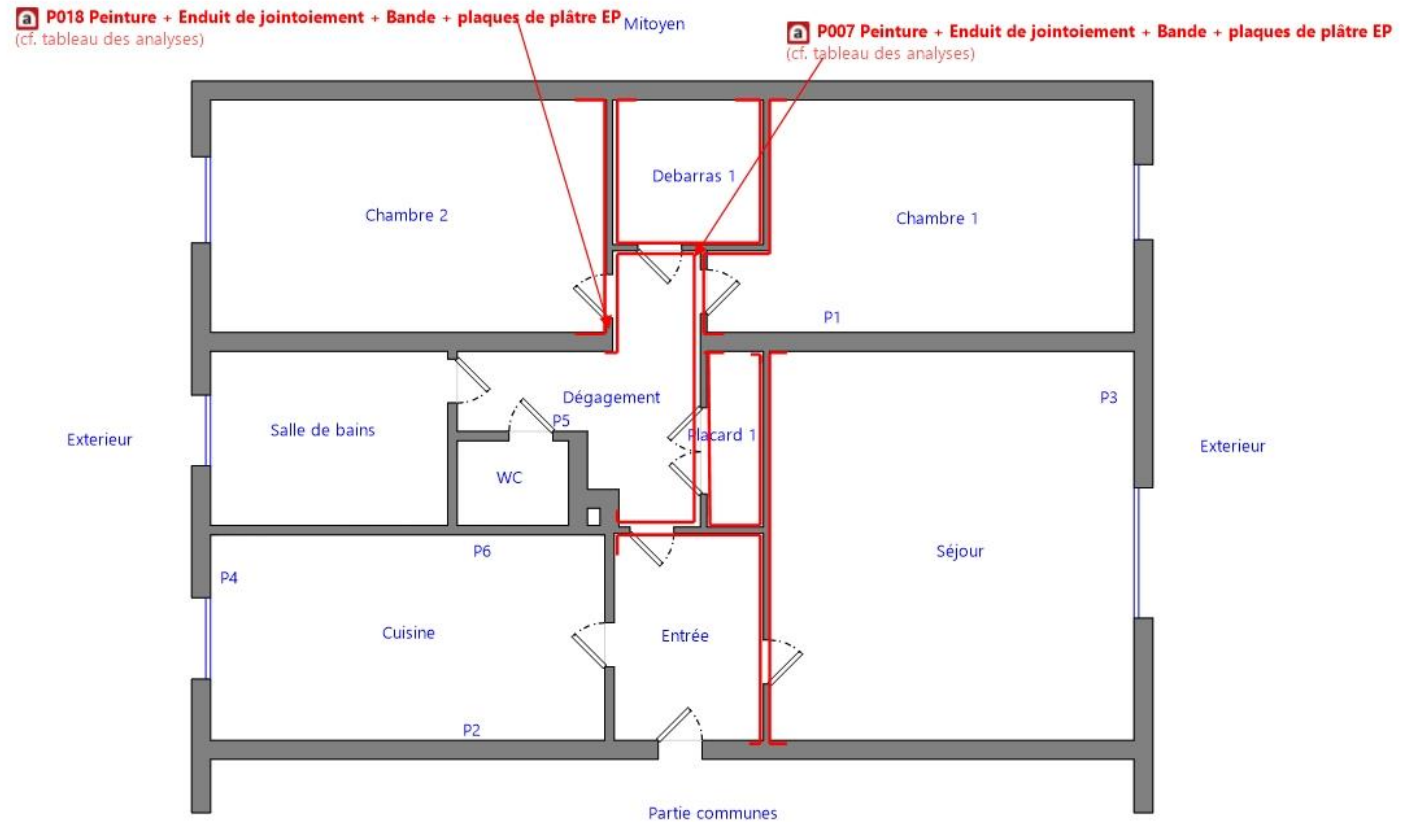
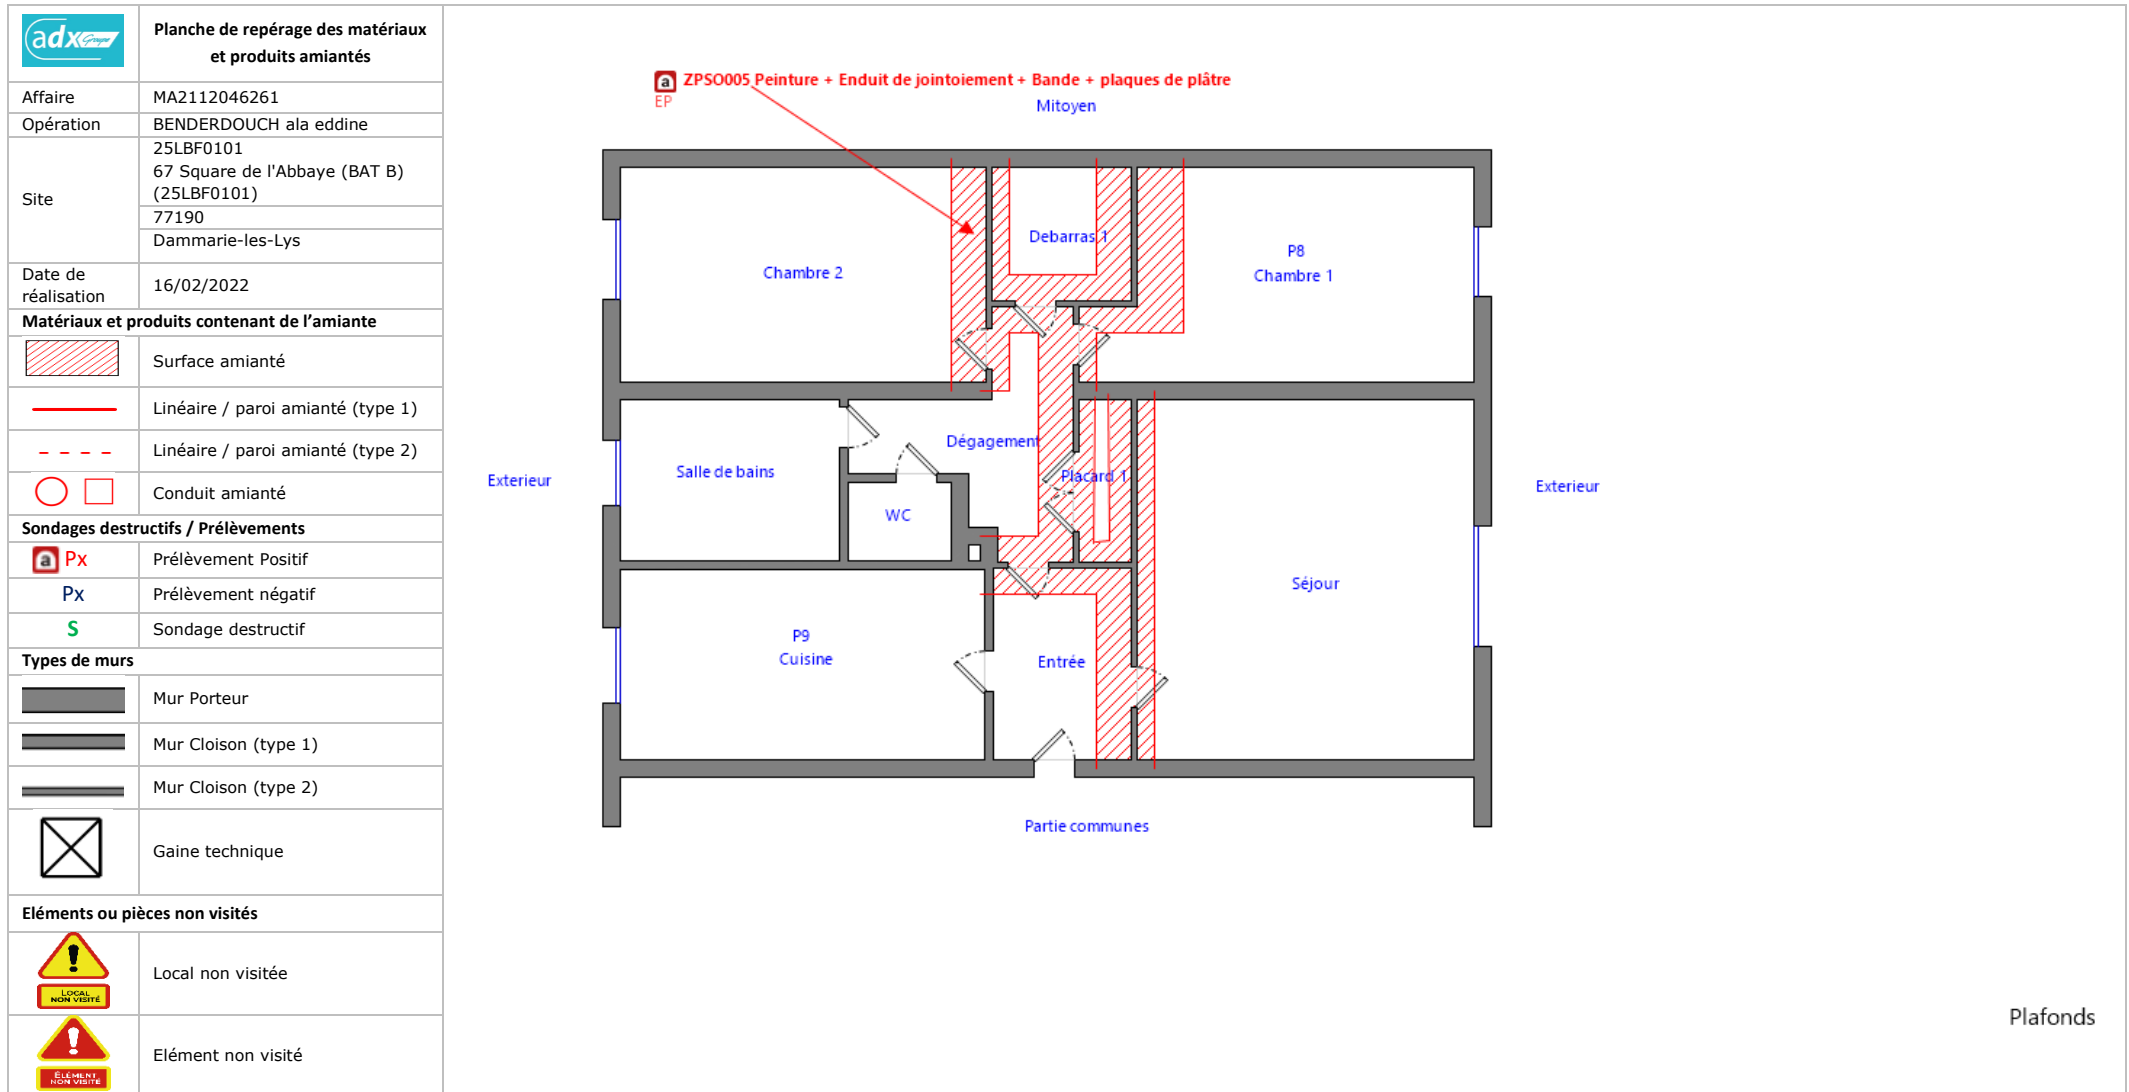
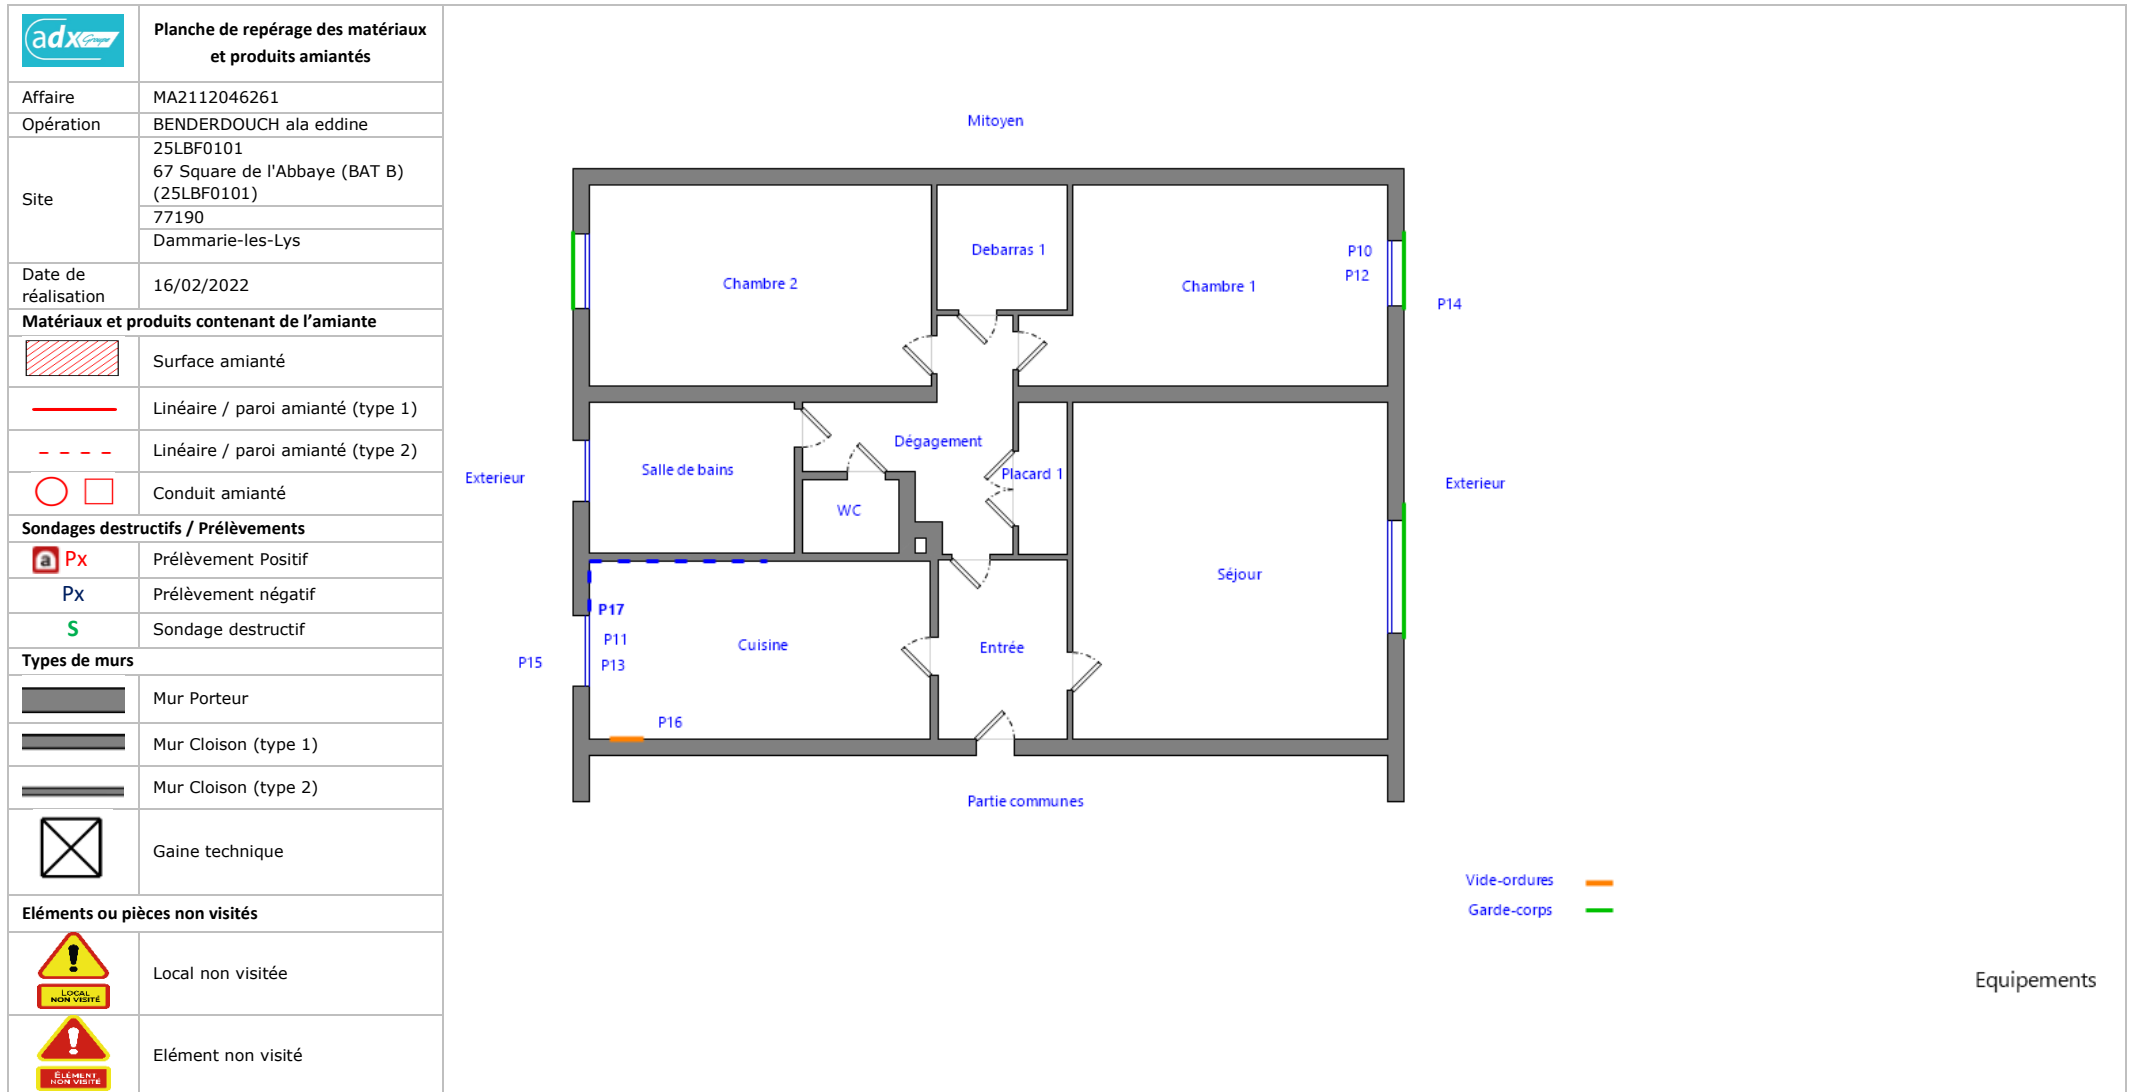
ZPSO	Niveau	Localisation	Zone	Description du prélèvement réalisé	Surface indicative
ZPSO005	Étage 1 Porte 101	Entrée; Séjour; Dégagement; Placard 1; Chambre 1; Debarras 1; Chambre 2	Cloisons avec liaisons sur murs et plafonds	<p><u>Analyse : P007</u> - Phase 2 Matériau souple (violet) ; matériau de type maillage de fibres et liant (beige) ; matériau de type peinture (beige) ; matériau semi-dur de type enduit (beige) ; matériau souple fibreux de type papier, carton (marron) ; matériau semi-dur de type plâtre (blanc) (Présence d'amiante)</p> <p><u>Analyse : P018</u> - Phase 2 Matériau fibreux de type papier peint (de différentes couleurs) ; matériau de type peinture (beige) ; matériau semi-dur de type enduit (blanc) ; matériau semi-dur de type enduit (beige) ; matériau souple fibreux de type papier, carton (blanc) ; matériau semi-dur (blanc) ; matériau souple fibreux de type papier, carton (marron) ; matériau semi-dur de type plâtre (blanc) (Présence d'amiante)</p>	62m2
