## Pré-rapport de Repérage des matériaux et produits contenant de l'amiante avant réalisation de travaux dans un immeuble bâti

Numéro de dossier : MA2112046297

101 Square de l'Abbaye (BAT C)

77190 Dammarie-les-Lys

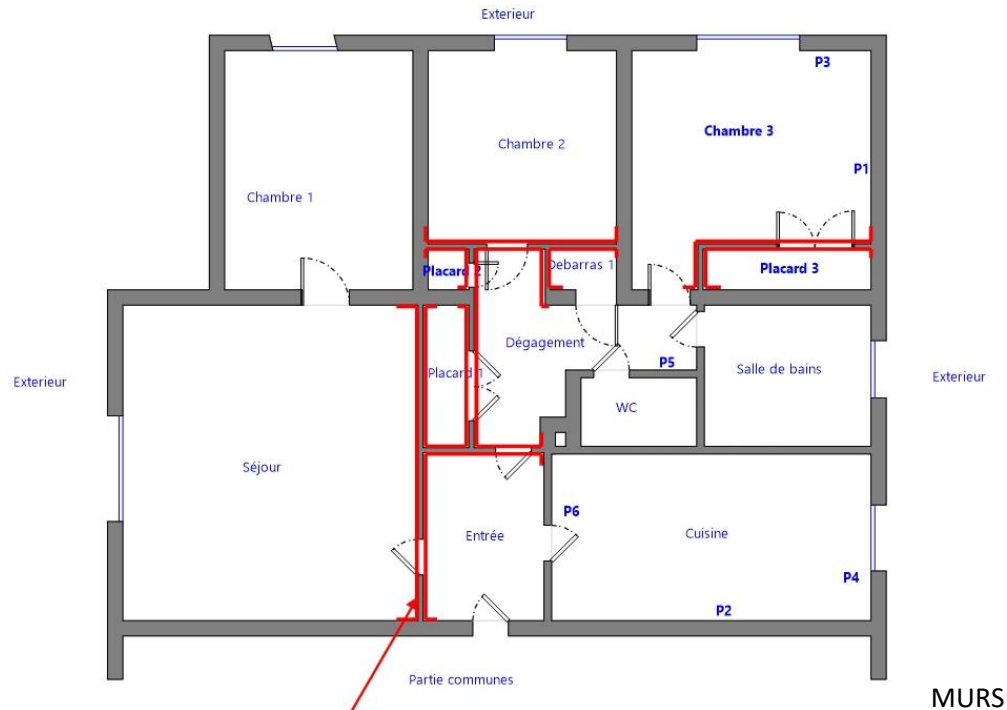
ZPSO010 Couche1: Peinture décorative (pailletées, gouttelettes, ...) + Couche2: Enduit de jointoiement des plaques de plâtre + Couche3: Bande + Couche4: plaques de plâtre

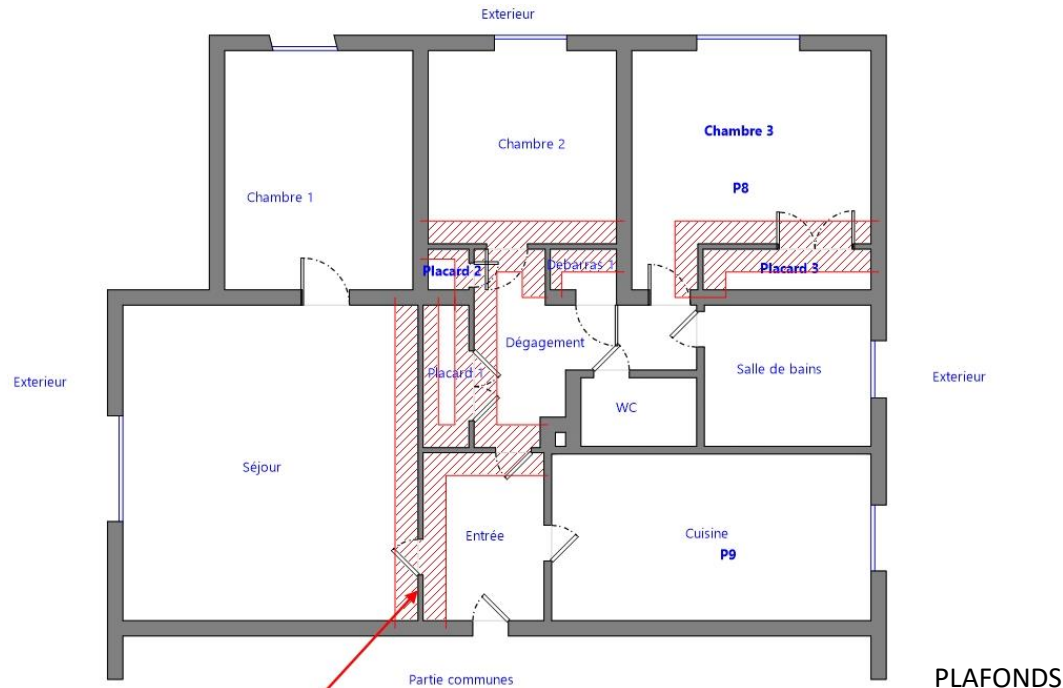
ZPSO010 Couche1: Peinture décorative (pailletées, gouttelettes, ...) + Couche2: Enduit de jointoiement des plaques de plâtre + Couche3: Bande + Couche4: plaques de plâtre
