Rapport de repérage des matériaux et produits contenant de l'amiante avant réalisation de travaux dans un immeuble bâti

Numéro de dossier : MA2112046300
Date d'édition: 17/03/2022

25LBH0302
101 Square de l'Abbaye (BAT C)
(25LBH0302)
77190 Dammarie-les-Lys
BAT 101 Etage 3 Porte 302
Lot numéro 25LBH0302

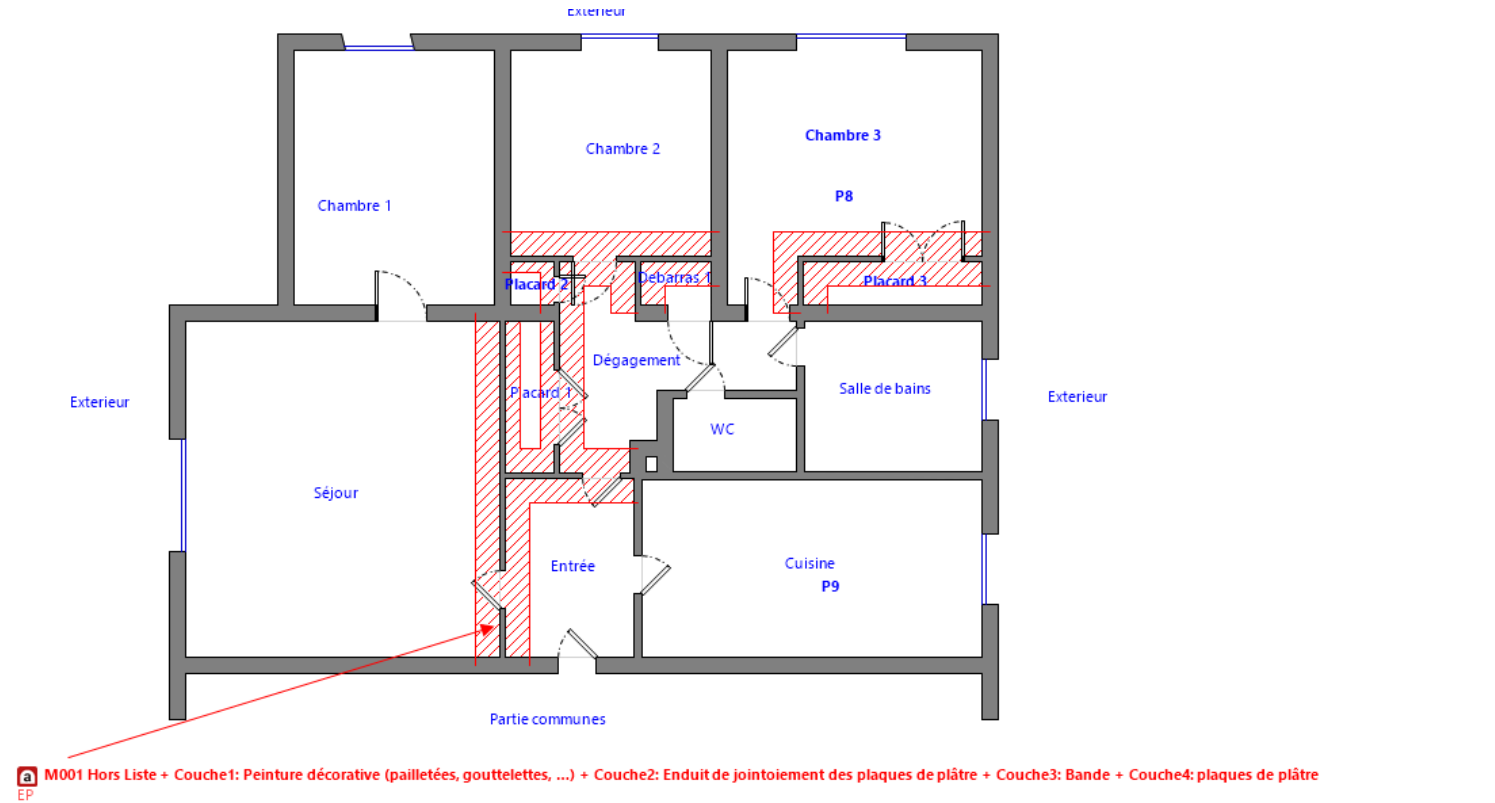
Murs

Planche de repérage des matériaux et produits amiantés
Affaire	MA2112046300
Opération	BENDERDOUCH ala eddine
Site	25LBH0302
	101 Square de l'Abbaye (BAT C) (25LBH0302)
	77190 Dammarie-les-Lys
Date de réalisation	17/03/2022
Matériaux et produits contenant de l'amiante	
	Surface amianté
	Linéaire / paroi amianté (type 1)
	Linéaire / paroi amianté (type 2)
	Conduit amianté
Sondages destructifs / Prélèvements	
	Px Prélèvement Positif
	Px Prélèvement négatif
	S Sondage destructif
Types de murs	
	Mur Porteur
	Mur Cloison (type 1)
	Mur Cloison (type 2)
	Gaine technique
Eléments ou pièces non visités	
	Local non visitée
	Elément non visité

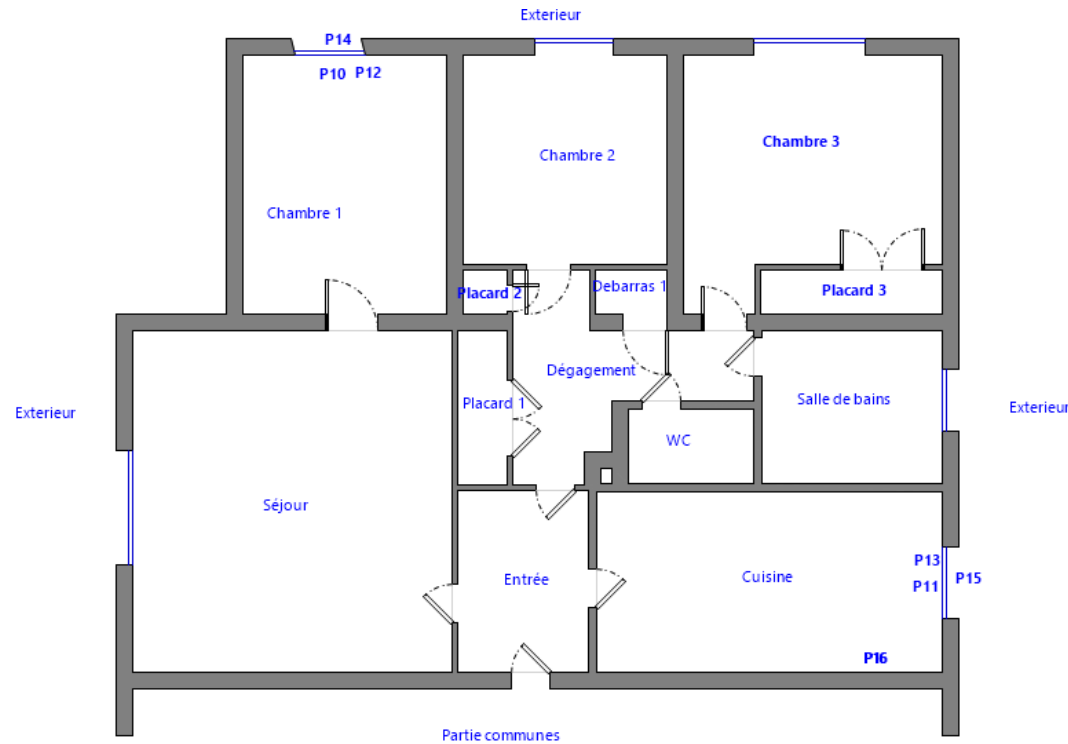
Plafonds

Planche de repérage des matériaux et produits amiantés
Affaire	MA2112046300
Opération	BENDERDOUCH ala eddine
Site	25LBH0302
	101 Square de l'Abbaye (BAT C) (25LBH0302)
	77190 Dammarie-les-Lys
Date de réalisation	17/03/2022
Matériaux et produits contenant de l'amiante	
	Surface amianté
	Linéaire / paroi amianté (type 1)
	Linéaire / paroi amianté (type 2)
	Conduit amianté
Sondages destructifs / Prélèvements	
	Prélèvement Positif
	Prélèvement négatif
	Sondage destructif
Types de murs	
	Mur Porteur
	Mur Cloison (type 1)
	Mur Cloison (type 2)
	Gaine technique
Éléments ou pièces non visités	
	Local non visitée
	Élément non visité
