# Rapport de repérage des matériaux et produits contenant de l'amiante avant réalisation de travaux dans un immeuble bâti

Numéro de dossier : MA2112046309  
Date d'édition: 20/04/2022

25LBH0402  
101 Square de l'Abbaye (BAT C)  
(25LBH0402)  
77190 Dammarie-les-Lys  
Bat. 101, étage 4, porte 402  
Lot numéro 25LBH0402,

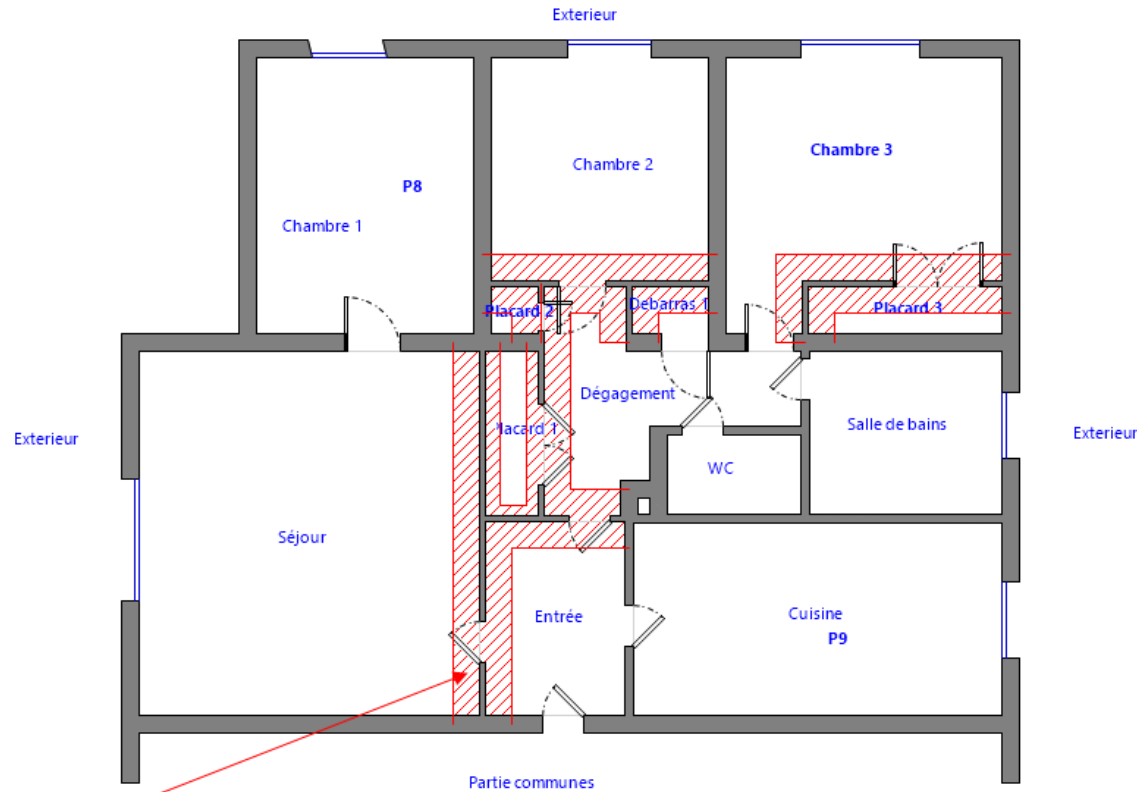
ZPSO010 Couche1: Peinture décorative (pailletées, gouttelettes, ...) + Couche2: Enduit de jointoiement des plaques de plâtre + Couche3: Bande + Couche4: plaques de plâtre  
EP
