## Pré-rapport de Repérage des matériaux et produits contenant de l'amiante avant réalisation de travaux dans un immeuble bâti

Numéro de dossier : MA2112046282

67 Square de l'Abbaye (BAT B)

77190 Dammarie-les-Lys

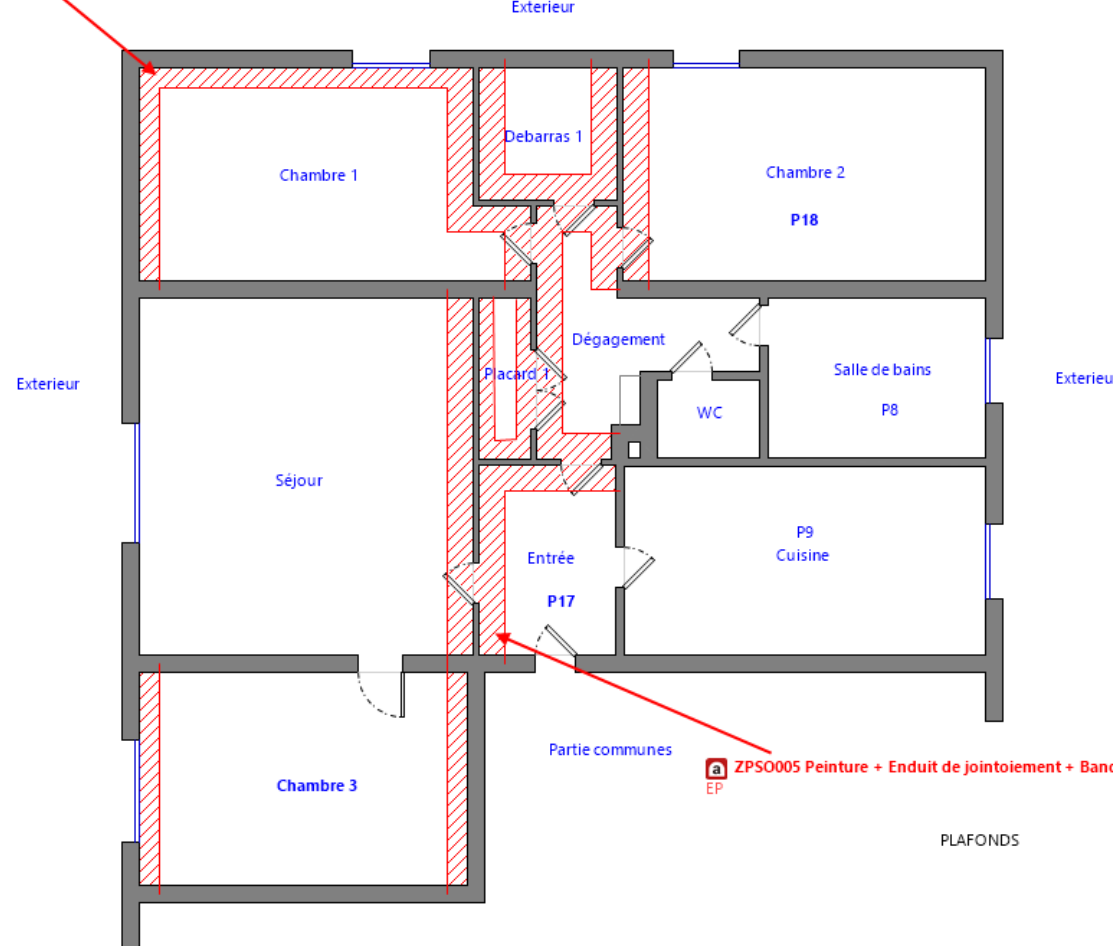
ZPSO012 Couche1: Peinture décorative (pailletées, gouttelettes, ...) + Couche2: Enduit de jointoiment des plaques de plâtre + Couche3: Bande + Couche4: plaques de plâtre
