Rapport de Repérage Amiante Avant réalisation de travaux dans un immeuble bâti

Numéro de dossier : 1323461RAT
Date d'intervention : 07/04/2021

157 RUE DU LIEUTENANT MOISAN
25LAO0302 (25LAO0302)
77190 DAMMARIÉ LES LYS

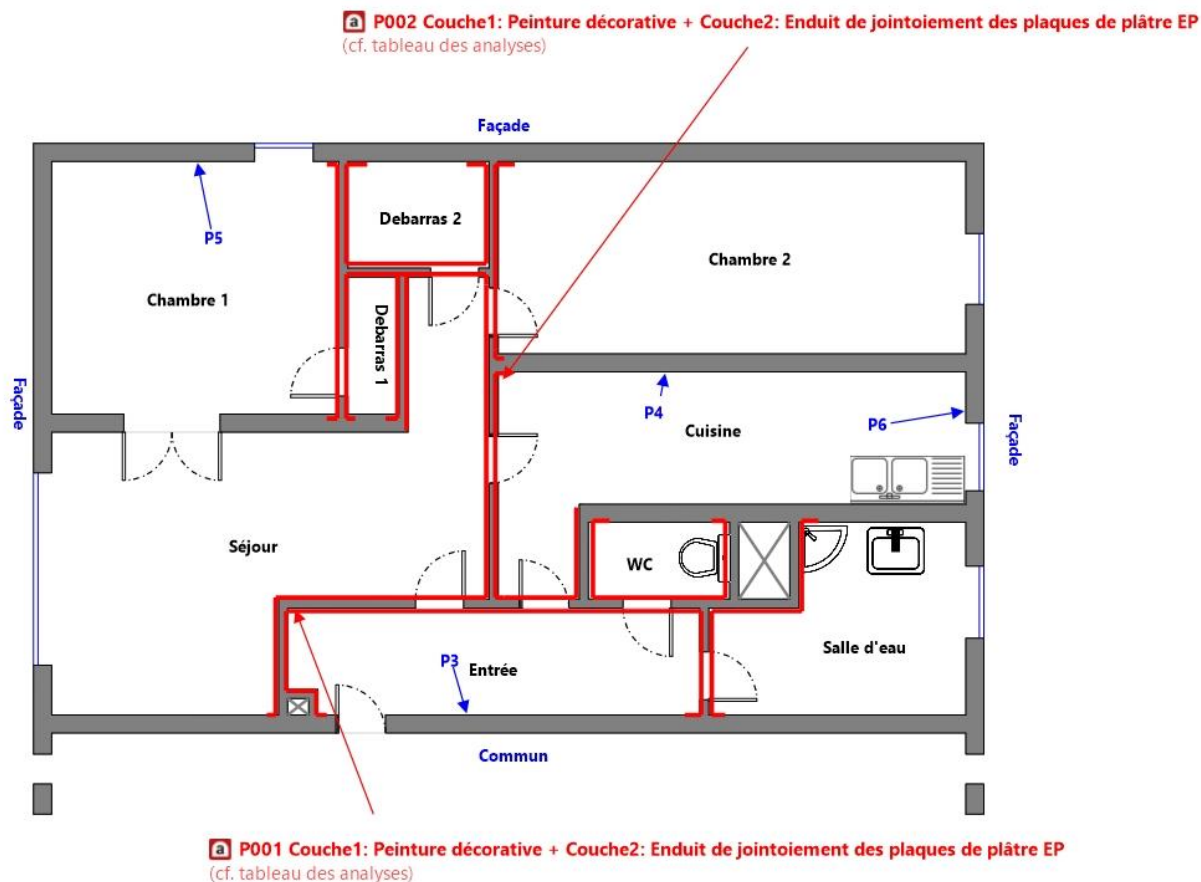
Planche de repérage des matériaux et produits amiantés
Affaire	1323461RAT
Opération	Jean-Charles GAC
Site	157 RUE DU LIEUTENANT MOISAN 25LAO0302 (25LAO0302)
	77190
	DAMMARIÉ LES LYS
Date de réalisation	16/04/2021
Matériaux et produits contenant de l'amiante	
	Surface amianté
	Linéaire / paroi amianté (type 1)
	Linéaire / paroi amianté (type 2)
	Conduit amianté
Sondages destructifs / Prélèvements	
	Px Prélèvement Positif
	Px Prélèvement négatif
	S Sondage destructif
Types de murs	
	Mur Porteur
	Mur Cloison (type 1)
	Mur Cloison (type 2)
	Gaine technique
Eléments ou pièces non visités	
	Local non visitée
	Elément non visité

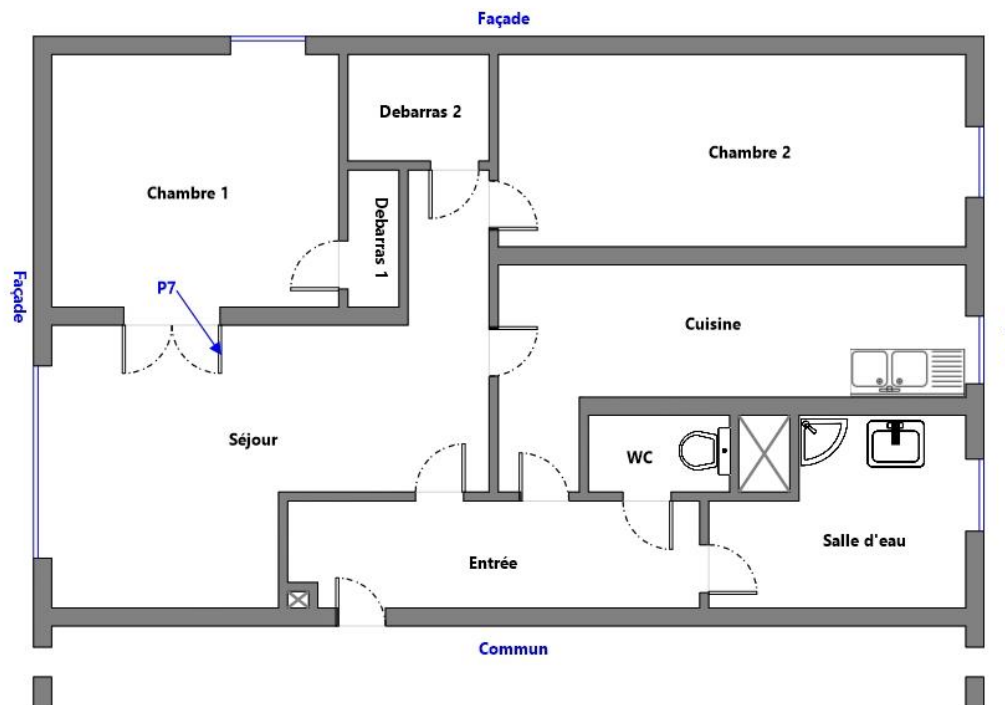
Planche de repérage des matériaux et produits amiantés
Affaire	1323461RAT
Opération	Jean-Charles GAC
Site	157 RUE DU LIEUTENANT MOISAN 25LAO0302 (25LAO0302)
	77190
	DAMMARIÉ LES LYS
Date de réalisation	16/04/2021
Matériaux et produits contenant de l'amiante	
	Surface amianté
	Linéaire / paroi amianté (type 1)
	Linéaire / paroi amianté (type 2)
	Conduit amianté
Sondages destructifs / Prélèvements	
	Px Prélèvement Positif
	Px Prélèvement négatif
	Sondage destructif
Types de murs	
	Mur Porteur
	Mur Cloison (type 1)
	Mur Cloison (type 2)
	Gaine technique
Éléments ou pièces non visités	
	Local non visitée
	Élément non visité

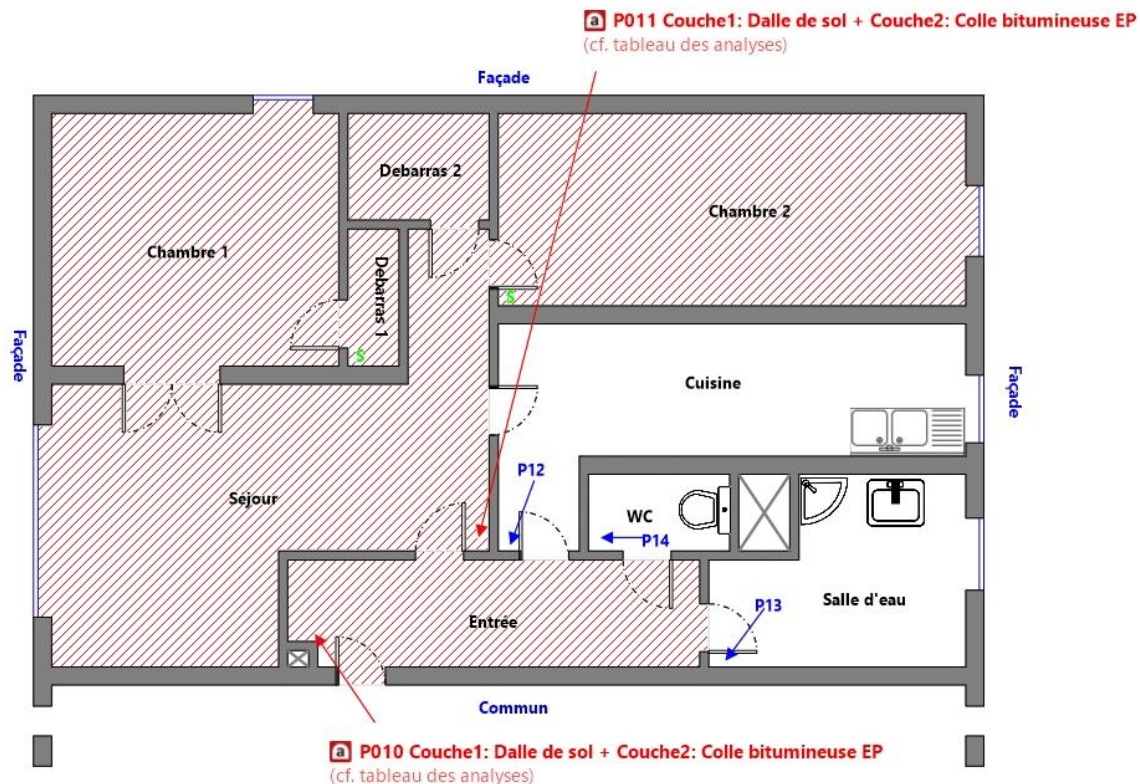
Sols

Planche de repérage des matériaux et produits amiantés
Affaire	1323461RAT
Opération	Jean-Charles GAC
Site	157 RUE DU LIEUTENANT MOISAN 25LAO0302 (25LAO0302) 77190 DAMMARIÉ LES LYS
Date de réalisation	16/04/2021
Matériaux et produits contenant de l'amiante	
	Surface amianté
	Linéaire / paroi amianté (type 1)
	Linéaire / paroi amianté (type 2)
	Conduit amianté
Sondages destructifs / Prélèvements	
	Px Prélèvement Positif
	Prélèvement négatif
	Sondage destructif
Types de murs	
	Mur Porteur
	Mur Cloison (type 1)
	Mur Cloison (type 2)
	Gaine technique
Eléments ou pièces non visités	
	Local non visitée
	Elément non visité

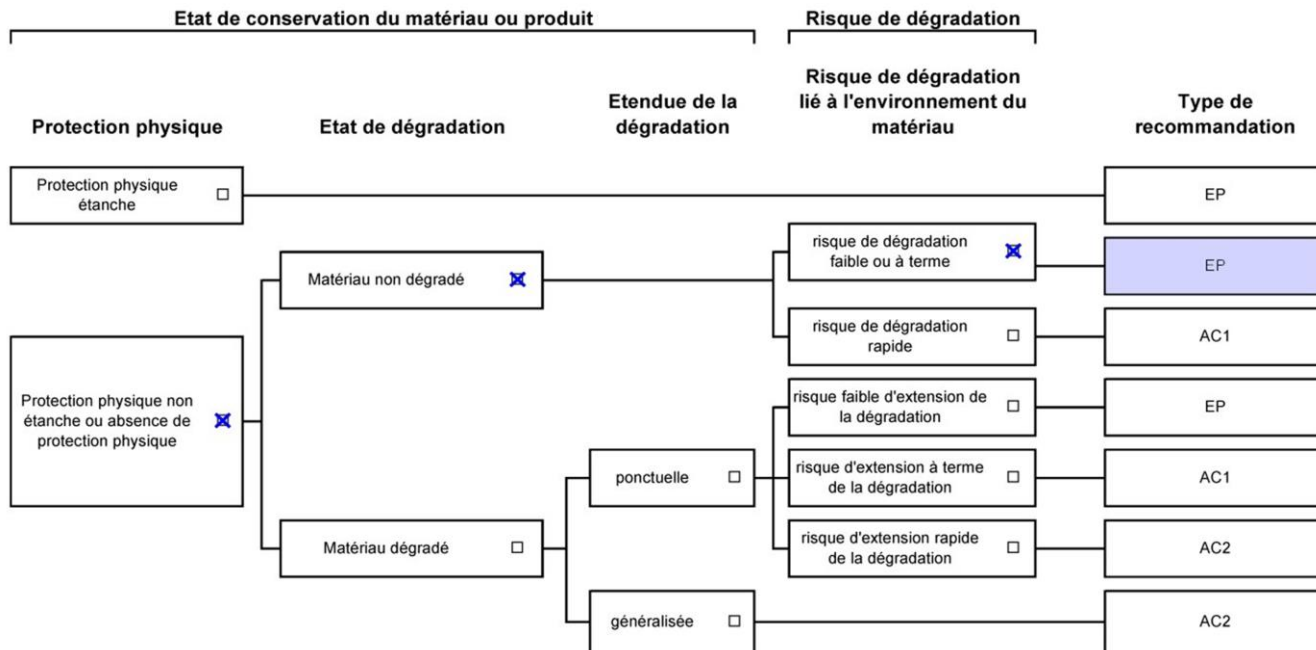
Matériau : Couche1: Peinture décorative (pailletées, gouttelettes, ...) + Couche2: Enduit de jointoiement des plaques de plâtre

Résultat EP (Z-III-RF)
