Rapport de mission de repérage des matériaux et produits contenant de l'amiante avant réalisation de travaux

146 RUE DU MOULIN

77190 DAMMARIE LES LYS

| RAPPORT N° : | 25LAE0002 | Laboratoire d'Analyses : | ITGA |

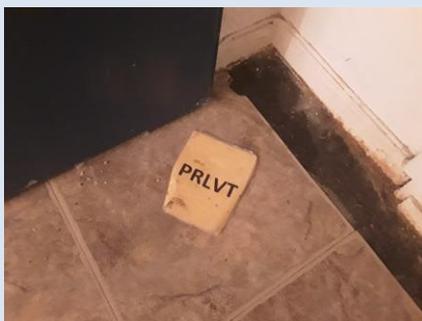
EMPLACEMENT

| NOM DU CLIENT | NUMERO DU DOSSIER | PIECE OU LOCAL | |
|---|--|---|---|
| Sol | | Fr2:Amiante détecté (Chrysotile) | |

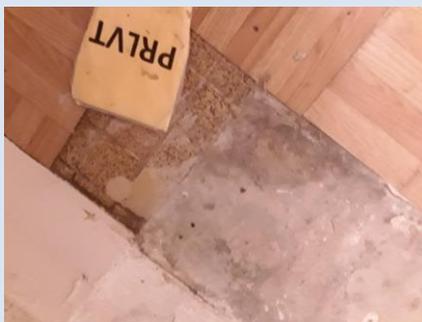
EMPLACEMENT

| NOM DU CLIENT | NUMERO DU DOSSIER | PIECE OU LOCAL | |
|---|--|---|---|
| Sol | | Amiante non détecté | |
