Rapport de mission de repérage des matériaux et produits contenant de l'amiante avant travaux ultérieurs.

Rapport : 2015-04-221 EL DAMMARIE LES LYS OPH77
Date d'intervention : 11 mai 2015

Adresse : 86 à 240 Rue du Moulin –
113 à 277 Rue du Lieutenant Moisant
77190 DAMMARIE LES LYS

Périmètre du repérage : AMIANTE Avant Travaux sur murs pignons
des quatre bâtiments et des toitures terrasse
des bâtiments 177/277 et 113/157

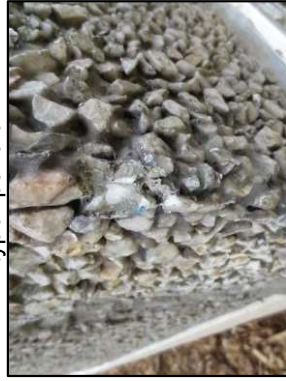
Photo N° 3174 ECH-N°04 -BAT
86-190 pignons Murs
béton+pierres

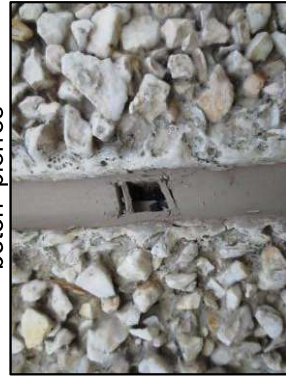
Photo N° 3179 ECH-N°07 -BAT
86-190 pignons Murs Joint de
dilatation

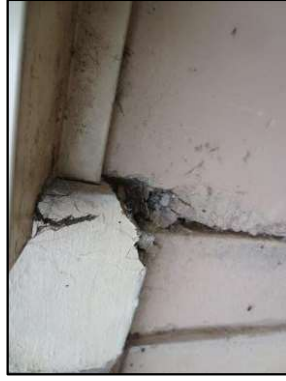
Photo N° 3172 ECH-N°02 -BAT
86-190 pignons Murs
soubassement béton+peinture

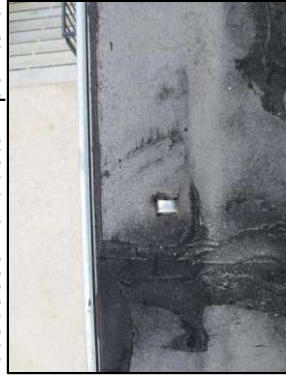
Photo N° 3177 ECH-N°05 -BAT
86-190 pignons Toiture local
Revêtement bitumineux

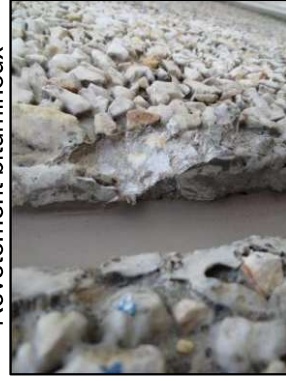
Photo N° 3180 ECH-N°08 -BAT
86-190 pignons Murs
béton+pierres

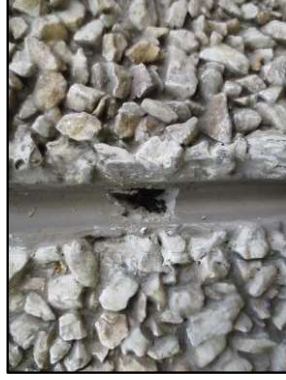
Photo N° 3173 ECH-N°03 -BAT
86-190 pignons Murs Joint de
dilatation

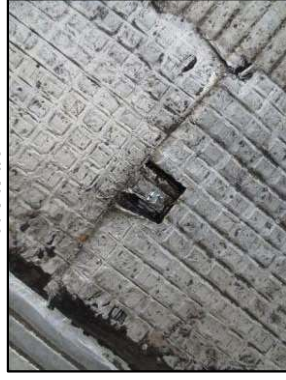
Photo N° 3178 ECH-N°06 -BAT
86-190 pignons Toiture local
Etanchéité type "paxalu"

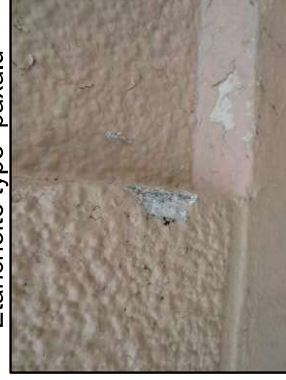
Photo N° 3182 ECH-N°09 -BAT
86-190 pignons Murs local
béton+crepi+peinture

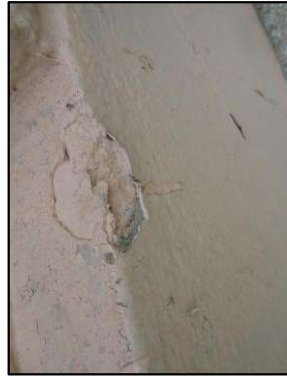
Photo N° 3183 ECH-N°10 -BAT
86-190 pignons Murs
soubassement local
béton+peinture

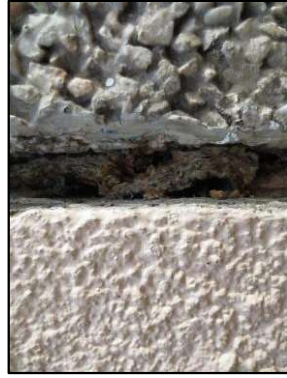
Photo N° 3186 ECH-N°11 -BAT
86-190 pignons Entre le mur du
local et mur du bâtiment
Joint fibreux

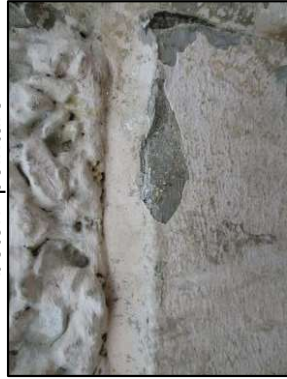
Photo N° 3190 ECH-N°13 -BAT
32-210 pignons Murs
soubassement béton+peinture

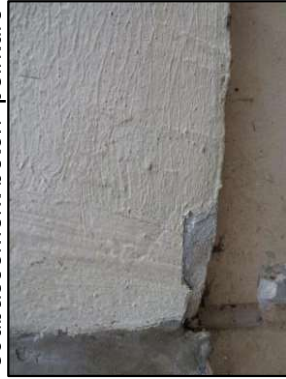
Photo N° 3194 ECH-N°16 -BAT
32-210 pignons Murs
béton+peinture

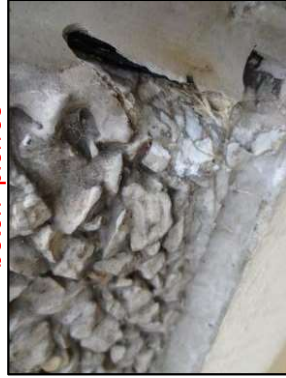
Photo N° 3195 ECH-N°17 -BAT
32-210 pignons Murs
béton+pierres

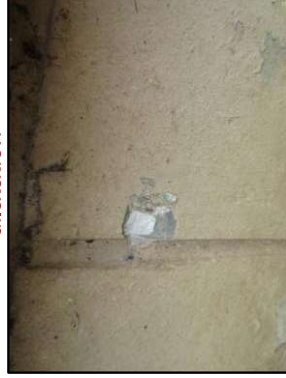
Photo N° 3196 ECH-N°18 -BAT
32-210 pignons Murs
soubassement béton+peinture

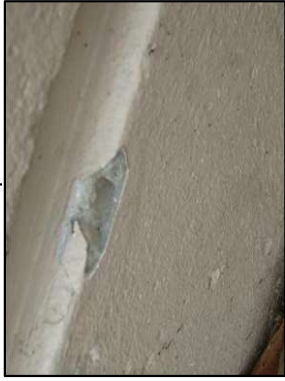
Photo N° 3206 ECH-N°25 -BAT 177-277 pignons Murs soubassement béton+peinture

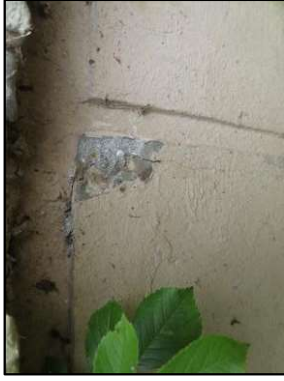
Photo N° 3200 ECH-N°20 -BAT 177-277 pignons Murs soubassement béton+peinture

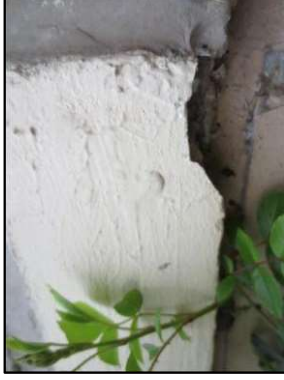
Photo N° 3201 ECH-N°21 -BAT 177-277 pignons Murs béton+peinture

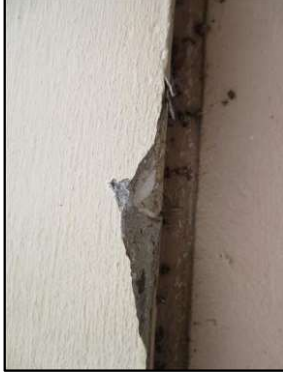
Photo N° 3214 ECH-N°30 -
 BAT113-157 pignons Murs
 béton+peinture

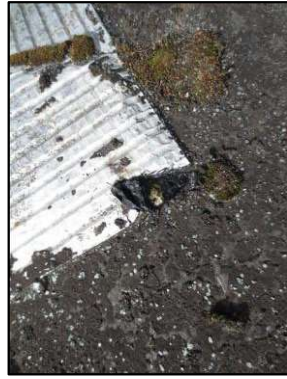
Photo N° 3222 ECH-N° 37 -
BAT113-157 Toiture terrasse
Etanchéité type "paxalu"

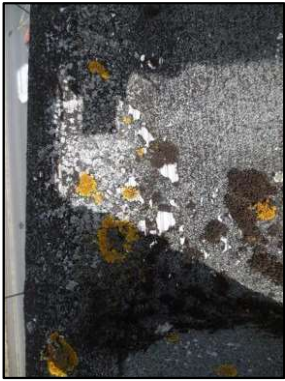
Photo N° 3234 ECH-N°45 -BAT 177-277 Toiture terrasse Etanchéité type "paxalu"

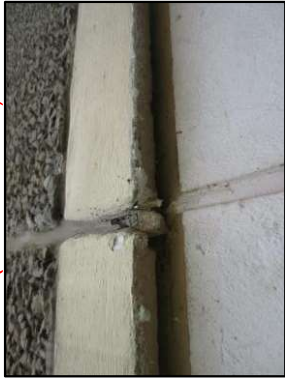
Photo N° 3239 ECH-N°50 - BAT113-157 pignons Murs Joint de dilatation

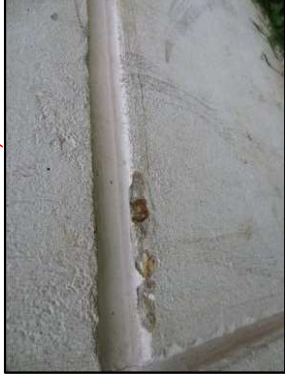
ECH-N°51/-BAT113-157 pignons
/Murs sousassement
béton+peinture, (photo n° 3240)

Photo N° 3240 ECH-N°51 - BAT113-157 pignons Murs soubassement béton+peinture

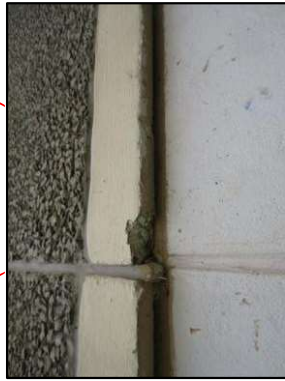
ECH-N°52/-BAT113-157 pignons/Murs
béton+peinture, (photo n° 3241)

Photo N° 3241 ECH-N°52 - BAT113-157 pignons Murs béton+peinture

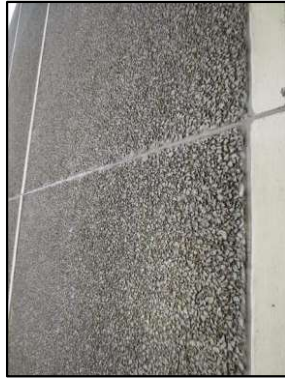
ECH-N°53/-BAT113-157 pignons/Murs
béton+pierres, (photo n° 3242)

Photo N° 3242 ECH-N°53 - BAT113-157 pignons Murs béton+pierres
