# Rapport de Repérage Amiante avant réalisation de travaux dans un immeuble bâti

Numéro de dossier : MA2112046307  
Date d'intervention : 31/01/2022

25LBG0101  
95 Square de l'Abbaye (BAT C)  
Etage 1; Porte 101 (25LBG0101)  
77190 Dammarie-les-Lys

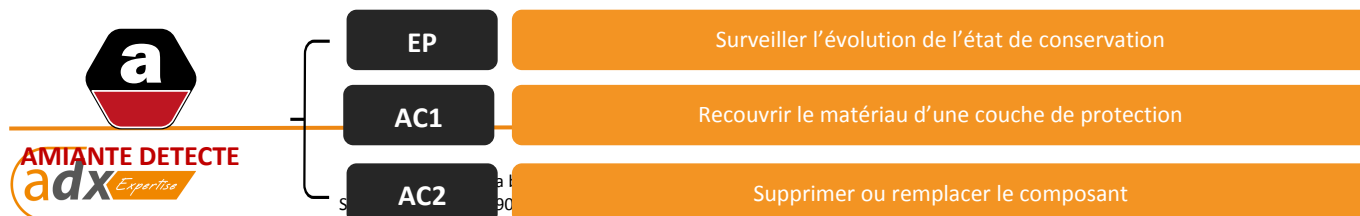
#### AUTRES MATERIAUX OU PRODUITS CONTENANT DE L'AMIANTE (MESURES D'ORDRE GENERALE)

Résultat EP (Z-III-RF)

Voir fiche(s) d'évaluation, ci-avant)
