## Pré Rapport de Repérage des matériaux et produits contenant de l'amiante avant réalisation de travaux dans un immeuble bâti

Numéro de dossier : MA2201007054  
Date d'intervention : 20/01/2022

61, 67, 95, 101 Square de l'Abbaye  
77190 Dammarie-les-Lys

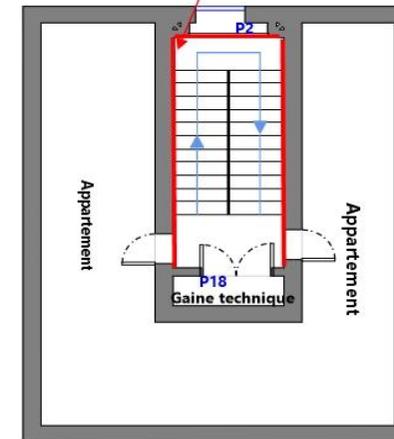
BAT 67

**a P010 peinture + enduit + mortier EP**  
(cf. tableau des analyses)

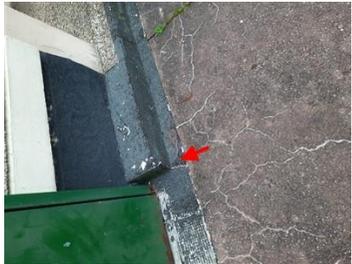
ZPSO033 : isolant bitumineux						
Niveau : Extérieur						
Localisation	n° de sondage	Zone	Prélèvement effectué / Sondage et extension	Echantillon	Analyse	Photo
Façade Batiment 61	1	Entre le sol et début de la façade	Oui Extérieur - Façade Batiment 61 : Entre le sol et début de la façade	<u>Identifiant:</u> ZPSO033 <u>Echantillon:</u> MA2201007054/P093, réf. labo.: 22RI004283-093 MA2201007054/P094, réf. labo.: 22RI004283-094 <u>Description:</u> isolant bitumineux <u>Composant de la construction:</u> 2 - Parois verticales extérieures et Façades - Façades légères, murs rideaux, bardages, panneaux sandwich <u>Partie à sonder:</u> isolant bitumineux <u>Justificatif:</u> Après analyse en laboratoire	<u>Analyse:</u> P093 <u>Partie analysée par le laboratoire:</u> - Matériau de type colle bitumineux (noir) ; matériau souple bitumineux (noir) ; matériau souple bitumineux (noir) ; matériau semi-dur (gris) en traces : Absence d'amiante

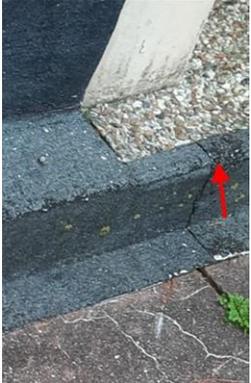
Façade Batiment 95	3	Entre le sol et début de la façade	Sondage et extension de la ZPSO du ou des prélèvement(s) : P093, P094	<p><u>Identifiant:</u> ZPSO033  <u>Echantillon:</u>            MA2201007054/P093, réf. labo.: 22RI004283-093            MA2201007054/P094, réf. labo.: 22RI004283-094  <u>Description:</u> isolant bitumineux  <u>Composant de la construction:</u> 2 - Parois verticales extérieures et Façades - Façades légères, murs rideaux, bardages, panneaux sandwich  <u>Partie à sonder:</u> isolant bitumineux  <u>Justificatif:</u> Après analyse en laboratoire</p>	<p><u>Analyse:</u>            P093, P094</p>	Idem photo : P093; P094
Façade Batiment 101	4	Entre le sol et début de la façade	Oui Extérieur - Façade Batiment 101 : Entre le sol et début de la façade	<p><u>Identifiant:</u> ZPSO033  <u>Echantillon:</u>            MA2201007054/P093, réf. labo.: 22RI004283-093            MA2201007054/P094, réf. labo.: 22RI004283-094  <u>Description:</u> isolant bitumineux  <u>Composant de la construction:</u> 2 - Parois verticales extérieures et Façades - Façades légères, murs rideaux, bardages, panneaux sandwich  <u>Partie à sonder:</u> isolant bitumineux  <u>Justificatif:</u> Après analyse en laboratoire</p>	<p><u>Analyse:</u>            P094  <u>Partie analysée par le laboratoire:</u>            - Matériau (vert) ; matériau de type aluminium ;            matériau souple bitumineux (noir) : Absence d'amiante</p>

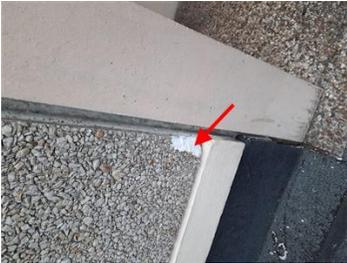
Localisation	n° de sondage	Zone	Prélèvement effectué / Sondage et extension	Echantillon	Analyse	Photo
Façade Batiment 61	1	facade ouest	Oui Extérieur - Façade Batiment 61 : facade west	<u>Identifiant:</u> ZPSO036 <u>Echantillon:</u> MA2201007054/P098, réf. labo.: 22RI004283-098 MA2201007054/P099, réf. labo.: 22RI004283-099 MA2201007054/P100, réf. labo.: 22RI004283-100 MA2201007054/P101, réf. labo.: 22RI004283-101 <u>Description:</u> Ragréage <u>Composant de la construction:</u> 2 - Parois verticales extérieures et Façades - Façades lourdes y compris poteaux <u>Partie à sonder:</u> Ragréage <u>Justificatif:</u> Après analyse en laboratoire	<u>Analyse:</u> P098 <u>Partie analysée par le laboratoire:</u> - Matériau dur de type mortier, béton, chape (gris) : Absence d'amiante

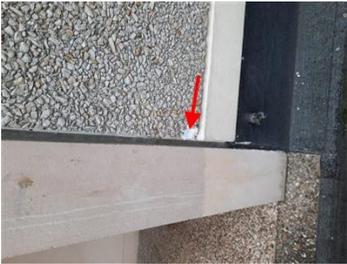
Façade Batiment 67	2	facade ouest	Oui Extérieur - Façade Batiment 67 : facade west	<u>Identifiant:</u> ZPSO036 <u>Echantillon:</u> MA2201007054/P098, réf. labo.: 22RI004283-098 MA2201007054/P099, réf. labo.: 22RI004283-099 MA2201007054/P100, réf. labo.: 22RI004283-100 MA2201007054/P101, réf. labo.: 22RI004283-101 <u>Description:</u> Ragréage <u>Composant de la construction:</u> 2 - Parois verticales extérieures et Façades - Façades lourdes y compris poteaux <u>Partie à sonder:</u> Ragréage <u>Justificatif:</u> Après analyse en laboratoire	<u>Analyse:</u> P099 <u>Partie analysée par le laboratoire:</u> - Matériau dur de type mortier, béton, chape (gris) : Absence d'amiante

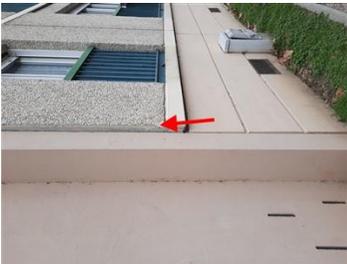
Façade Batiment 95	3	facade sud	Oui Extérieur - Façade Batiment 95 : facade sud	<u>Identifiant:</u> ZPSO036 <u>Echantillon:</u> MA2201007054/P098, réf. labo.: 22RI004283-098 MA2201007054/P099, réf. labo.: 22RI004283-099 MA2201007054/P100, réf. labo.: 22RI004283-100 MA2201007054/P101, réf. labo.: 22RI004283-101 <u>Description:</u> Ragréage <u>Composant de la construction:</u> 2 - Parois verticales extérieures et Façades - Façades lourdes y compris poteaux <u>Partie à sonder:</u> Ragréage <u>Justificatif:</u> Après analyse en laboratoire	<u>Analyse:</u> P100 <u>Partie analysée par le laboratoire:</u> - Matériau de type peinture (beige) ; matériau dur de type mortier, béton, chape (gris) : Absence d'amiante

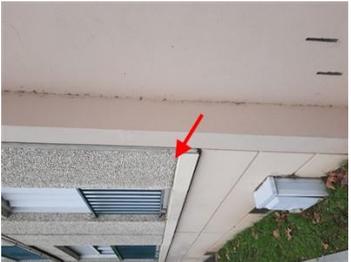
Façade Batiment 101	4	facade sud	Oui Extérieur - Façade Batiment 101 : facade sud	<p><u>Identifiant:</u> ZPSO036</p> <p><u>Echantillon:</u> MA2201007054/P098, réf. labo.: 22RI004283-098 MA2201007054/P099, réf. labo.: 22RI004283-099 MA2201007054/P100, réf. labo.: 22RI004283-100 MA2201007054/P101, réf. labo.: 22RI004283-101</p> <p><u>Description:</u> Ragréage</p> <p><u>Composant de la construction:</u> 2 - Parois verticales extérieures et Façades - Façades lourdes y compris poteaux</p> <p><u>Partie à sonder:</u> Ragréage</p> <p><u>Justificatif:</u> Après analyse en laboratoire</p>	<p><u>Analyse:</u> P101</p> <p><u>Partie analysée par le laboratoire:</u> - Matériau semi-dur de type ragréage (fibreux) (gris) ; matériau dur de type mortier, béton, chape (gris) : Présence d'amiante</p>

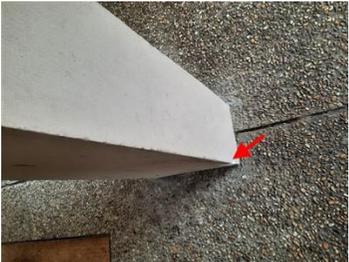
Façade Batiment 101	4	Poteaux	Oui Extérieur - Façade Batiment 101 : Poteaux	<p><u>Identifiant:</u> ZPSO037  <u>Echantillon:</u>            MA2201007054/P103, réf. labo.: 22RI004283-102            MA2201007054/P104, réf. labo.: 22RI004283-103  <u>Description:</u> Couche1: Peinture + Couche2: Enduit extérieur (projeté, lissé ou taloché)  <u>Composant de la construction:</u> 2 - Parois verticales extérieures et Façades - Façades lourdes y compris poteaux  <u>Partie à sonder:</u> Couche1: Peinture + Couche2: Enduit extérieur (projeté, lissé ou taloché)  <u>Justificatif:</u> Après analyse en laboratoire</p>	<p><u>Analyse:</u>            P104  <u>Partie analysée par le laboratoire:</u>            - Matériau de type peinture (de différentes couleurs) ; matériau dur de type ciment (gris) :            Présence d'amiante</p>

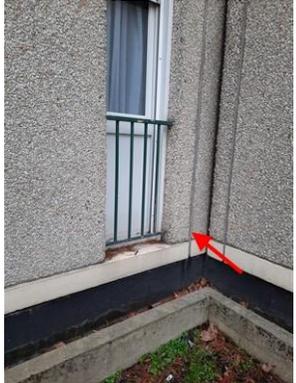
Façade Batiment 101	4	Joint dilatation façades	Oui Extérieur - Façade Batiment 101 : Joint dilatation façades	<p><u>Identifiant:</u> ZPSO039</p> <p><u>Echantillon:</u> MA2201007054/P107, réf. labo.: 22RI004283-106 MA2201007054/P108, réf. labo.: 22RI004283-107</p> <p><u>Description:</u> Couche1: Joint de dilatation + Couche2: isolant + Couche3: isolant bitumineux</p> <p><u>Composant de la construction:</u> 2 - Parois verticales extérieures et Façades - Façades lourdes y compris poteaux</p> <p><u>Partie à sonder:</u> Couche1: Joint de dilatation + Couche2: isolant + Couche3: isolant bitumineux</p> <p><u>Justificatif:</u> Après analyse en laboratoire</p>	<p><u>Analyse:</u> P108</p> <p><u>Partie analysée par le laboratoire:</u> - Matériau de type mousse (gris) ; matériau souple de type joint (gris) : Absence d'amiante</p>

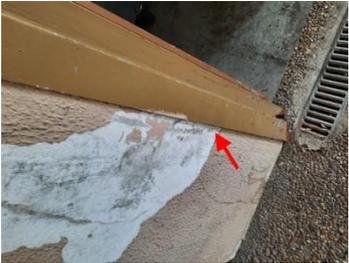
Localisation	n° de sondage	Zone	Prélèvement effectué / Sondage et extension	Echantillon	Analyse	Photo
Façade Batiment 61	1	Murs façades	Oui Extérieur - Façade Batiment 61 : Murs façades	<u>Identifiant:</u> ZPSO040 <u>Echantillon:</u> MA2201007054/P109, réf. labo.: 22RI004283-108 MA2201007054/P110, réf. labo.: 22RI004283-109 <u>Description:</u> Couche1: Enduit extérieur (projeté, lissé ou taloché) + Couche2: Peinture <u>Composant de la construction:</u> 2 - Parois verticales extérieures et Façades - Façades lourdes y compris poteaux <u>Partie à sonder:</u> Couche1: Enduit extérieur (projeté, lissé ou taloché) + Couche2: Peinture <u>Justificatif:</u> Après analyse en laboratoire	<u>Analyse:</u> P109 <u>Partie analysée par le laboratoire:</u> - Matériau de type peinture (marron) ; matériau semi-dur de type enduit (blanc) : Absence d'amiante

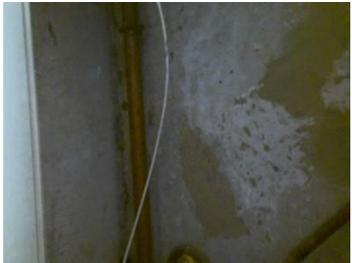
<p>Gaine technique Bat 61; 1er étage BAT 61 - Gaine technique 1 Bat 61; 2ème étage BAT 61 - Gaine technique 2 Bat 61; 3ème étage BAT 61 - Gaine technique 3 Bat 61; 4ème étage BAT 61 - Gaine technique 4 Bat 61; Rez de chaussée BAT 67 - Gaine technique Bat 67; 1er étage BAT 67 - Gaine technique 1 Bat 67; 2ème étage BAT 67 - Gaine technique 2 Bat 67; 3ème étage BAT 67 - Gaine technique 3 Bat 67; 4ème étage BAT 67 - Gaine technique 4 Bat 67; Rez de chaussée BAT 95 - Gaine technique Bat 95; 1er étage BAT 95 - Gaine technique 1 Bat 95; 2ème étage BAT 95 - Gaine technique 2 Bat 95; 3ème étage BAT 95 - Gaine technique 3 Bat 95; 4ème étage BAT 95 - Gaine technique 4 Bat 95; Rez de chaussée BAT 101 - Gaine technique Bat 101; 1er étage BAT 101 - Gaine technique 1 Bat 101; 2ème étage BAT 101 - Gaine technique 2 Local Bat 101; 3ème étage BAT 101 - Gaine technique 3 Local Bat 101; 4ème étage BAT 101 - Gaine technique 4 Bat 101</p>	<p>1</p>	<p>murs, Plafond</p>	<p>Aucun prélèvement</p>	<p><u>Identifiant:</u> M001 <u>Description:</u> Brut <u>Composant de la construction:</u> 3 - Parois verticales intérieures - Murs et cloisons maçonnés <u>Partie à sonder:</u> - <u>Justificatif:</u> Matériau qui par nature ne contient pas d'amiante</p>

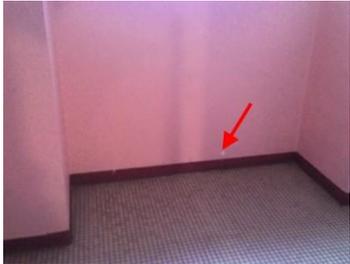
Localisation	n° de sondage	Zone	Prélèvement effectué / Sondage et extension	Echantillon	Analyse	Photo
Entrée Bat 61	1	Mur donnant sur extérieur	Sondage et extension de la ZPSO du ou des prélèvement(s) : P001, P002	<p><u>Identifiant:</u> ZPSO001</p> <p><u>Echantillon:</u> MA2201007054/P001, réf. labo.: 22RI004283-001 MA2201007054/P002, réf. labo.: 22RI004283-002</p> <p><u>Description:</u> Couche1: Peinture + Couche2: Enduit à base de plâtre lissé ou taloché</p> <p><u>Composant de la construction:</u> 3 - Parois verticales intérieures - Revêtements de murs, poteaux, cloisons, gaines, coffres + 3 - Parois verticales intérieures - Murs et cloisons maçonnés</p> <p><u>Partie à sonder:</u> Couche1: Peinture + Couche2: Enduit à base de plâtre lissé ou taloché</p> <p><u>Justificatif:</u> Après analyse en laboratoire</p>	<p><u>Analyse:</u> P001, P002</p>	Idem photo : P001; P002
Palier Bat 61	2	Mur donnant sur extérieur	Oui Rez de chaussée BAT 61 - Palier Bat 61 : Mur donnant sur extérieur	<p><u>Identifiant:</u> ZPSO001</p> <p><u>Echantillon:</u> MA2201007054/P001, réf. labo.: 22RI004283-001 MA2201007054/P002, réf. labo.: 22RI004283-002</p> <p><u>Description:</u> Couche1: Peinture + Couche2: Enduit à base de plâtre lissé ou taloché</p> <p><u>Composant de la construction:</u> 3 - Parois verticales intérieures - Revêtements de murs, poteaux, cloisons, gaines, coffres + 3 - Parois verticales intérieures - Murs et cloisons maçonnés</p> <p><u>Partie à sonder:</u> Couche1: Peinture + Couche2: Enduit à base de plâtre lissé ou taloché</p> <p><u>Justificatif:</u> Après analyse en laboratoire</p>	<p><u>Analyse:</u> P001</p> <p><u>Partie analysée par le laboratoire:</u> - Matériau de type peinture (rose) ; matériau de type peinture (gris) ; matériau semi-dur de type enduit (beige) ; matériau semi-dur de type ciment (gris) : Absence d'amiante</p>

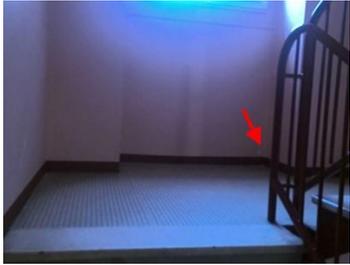
Palier 2 Bat 61	4	Mur donnant sur extérieur	Oui 2ème étage BAT 61 - Palier 2 Bat 61 : Mur donnant sur extérieur	<p><u>Identifiant:</u> ZPSO001  <u>Echantillon:</u>          MA2201007054/P001, réf. labo.: 22RI004283-001          MA2201007054/P002, réf. labo.: 22RI004283-002  <u>Description:</u> Couche1: Peinture + Couche2: Enduit à base de plâtre lissé ou taloché  <u>Composant de la construction:</u> 3 - Pariois verticales intérieures - Revêtements de murs, poteaux, cloisons, gaines, coffres + 3 - Pariois verticales intérieures - Murs et cloisons maçonnés  <u>Partie à sonder:</u> Couche1: Peinture + Couche2: Enduit à base de plâtre lissé ou taloché  <u>Justificatif:</u> Après analyse en laboratoire</p>	<p><u>Analyse:</u>          P002  <u>Partie analysée par le laboratoire:</u>          - Matériau de type peinture (rose) ; matériau de type peinture (gris) ; matériau semi-dur de type enduit (beige) ; matériau semi-dur de type ciment (gris) : Absence d'amiante</p>

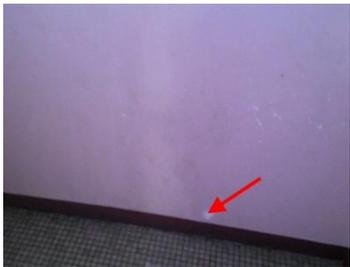
Localisation	n° de sondage	Zone	Prélèvement effectué / Sondage et extension	Echantillon	Analyse	Photo
Entrée Bat 67	1	Mur donnant sur extérieur	Sondage et extension de la ZPSO du ou des prélèvement(s) : P003, P004	<p><u>Identifiant:</u> ZPSO002</p> <p><u>Echantillon:</u> MA2201007054/P003, réf. labo.: 22RI004283-003 MA2201007054/P004, réf. labo.: 22RI004283-004</p> <p><u>Description:</u> Couche1: Peinture + Couche2: Enduit à base de plâtre lissé ou taloché</p> <p><u>Composant de la construction:</u> 3 - Parois verticales intérieures - Revêtements de murs, poteaux, cloisons, gaines, coffres + 3 - Parois verticales intérieures - Murs et cloisons maçonnés</p> <p><u>Partie à sonder:</u> Couche1: Peinture + Couche2: Enduit à base de plâtre lissé ou taloché</p> <p><u>Justificatif:</u> Après analyse en laboratoire</p>	<p><u>Analyse:</u> P003, P004</p>	Idem photo : P003; P004
Palier Bat 67	2	Mur donnant sur extérieur	Oui Rez de chaussée BAT 67 - Palier Bat 67 : Mur C	<p><u>Identifiant:</u> ZPSO002</p> <p><u>Echantillon:</u> MA2201007054/P003, réf. labo.: 22RI004283-003 MA2201007054/P004, réf. labo.: 22RI004283-004</p> <p><u>Description:</u> Couche1: Peinture + Couche2: Enduit à base de plâtre lissé ou taloché</p> <p><u>Composant de la construction:</u> 3 - Parois verticales intérieures - Revêtements de murs, poteaux, cloisons, gaines, coffres + 3 - Parois verticales intérieures - Murs et cloisons maçonnés</p> <p><u>Partie à sonder:</u> Couche1: Peinture + Couche2: Enduit à base de plâtre lissé ou taloché</p> <p><u>Justificatif:</u> Après analyse en laboratoire</p>	<p><u>Analyse:</u> P003</p> <p><u>Partie analysée par le laboratoire:</u> - Matériau de type peinture (rose) ; matériau semi-dur de type enduit (blanc) ; matériau de type peinture (gris) ; matériau semi-dur de type enduit (beige) ; matériau semi-dur de type ciment (gris) : Absence d'amiante</p>

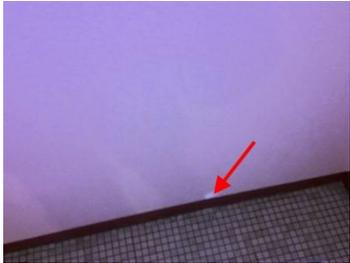
Palier 2 Bat 67	4	Mur donnant sur extérieur	Sondage et extension de la ZPSO du ou des prélèvement(s) : P003, P004	<p><u>Identifiant:</u> ZPSO002</p> <p><u>Echantillon:</u> MA2201007054/P003, réf. labo.: 22RI004283-003 MA2201007054/P004, réf. labo.: 22RI004283-004</p> <p><u>Description:</u> Couche1: Peinture + Couche2: Enduit à base de plâtre lissé ou taloché</p> <p><u>Composant de la construction:</u> 3 - Parois verticales intérieures - Revêtements de murs, poteaux, cloisons, gaines, coffres + 3 - Parois verticales intérieures - Murs et cloisons maçonnés</p> <p><u>Partie à sonder:</u> Couche1: Peinture + Couche2: Enduit à base de plâtre lissé ou taloché</p> <p><u>Justificatif:</u> Après analyse en laboratoire</p>	<p><u>Analyse:</u> P003, P004</p>	Idem photo : P003; P004
Palier 3 Bat 67	5	Mur donnant sur extérieur	Oui 3ème étage BAT 67 - Palier 3 Bat 67 : Mur C	<p><u>Identifiant:</u> ZPSO002</p> <p><u>Echantillon:</u> MA2201007054/P003, réf. labo.: 22RI004283-003 MA2201007054/P004, réf. labo.: 22RI004283-004</p> <p><u>Description:</u> Couche1: Peinture + Couche2: Enduit à base de plâtre lissé ou taloché</p> <p><u>Composant de la construction:</u> 3 - Parois verticales intérieures - Revêtements de murs, poteaux, cloisons, gaines, coffres + 3 - Parois verticales intérieures - Murs et cloisons maçonnés</p> <p><u>Partie à sonder:</u> Couche1: Peinture + Couche2: Enduit à base de plâtre lissé ou taloché</p> <p><u>Justificatif:</u> Après analyse en laboratoire</p>	<p><u>Analyse:</u> P004</p> <p><u>Partie analysée par le laboratoire:</u> - Matériau de type peinture (rose) ; matériau de type peinture (gris) ; matériau semi-dur de type enduit (beige) ; matériau semi-dur de type ciment (gris) : Absence d'amiante</p>

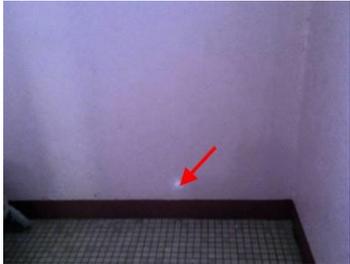
Localisation	n° de sondage	Zone	Prélèvement effectué / Sondage et extension	Echantillon	Analyse	Photo
Entrée Bat 95	1	Mur donnant sur extérieur	Sondage et extension de la ZPSO du ou des prélèvement(s) : P005, P006	<p><u>Identifiant:</u> ZPSO003</p> <p><u>Echantillon:</u> MA2201007054/P005, réf. labo.: 22RI004283-005 MA2201007054/P006, réf. labo.: 22RI004283-006</p> <p><u>Description:</u> Couche1: Peinture + Couche2: Enduit à base de plâtre lissé ou taloché</p> <p><u>Composant de la construction:</u> 3 - Pariois verticales intérieures - Revêtements de murs, poteaux, cloisons, gaines, coffres + 3 - Pariois verticales intérieures - Murs et cloisons maçonnés</p> <p><u>Partie à sonder:</u> Couche1: Peinture + Couche2: Enduit à base de plâtre lissé ou taloché</p> <p><u>Justificatif:</u> Après analyse en laboratoire</p>	<p><u>Analyse:</u> P005, P006</p>	Idem photo : P005; P006
Palier Bat 95	2	Mur donnant sur extérieur	Oui Rez de chaussée BAT 95 - Palier Bat 95 : Mur C	<p><u>Identifiant:</u> ZPSO003</p> <p><u>Echantillon:</u> MA2201007054/P005, réf. labo.: 22RI004283-005 MA2201007054/P006, réf. labo.: 22RI004283-006</p> <p><u>Description:</u> Couche1: Peinture + Couche2: Enduit à base de plâtre lissé ou taloché</p> <p><u>Composant de la construction:</u> 3 - Pariois verticales intérieures - Revêtements de murs, poteaux, cloisons, gaines, coffres + 3 - Pariois verticales intérieures - Murs et cloisons maçonnés</p> <p><u>Partie à sonder:</u> Couche1: Peinture + Couche2: Enduit à base de plâtre lissé ou taloché</p> <p><u>Justificatif:</u> Après analyse en laboratoire</p>	<p><u>Analyse:</u> P005</p> <p><u>Partie analysée par le laboratoire:</u> - Matériau de type peinture (rose) ; matériau de type peinture (gris) ; matériau semi-dur de type enduit (beige) ; matériau semi-dur de type ciment (gris) : Absence d'amiante</p>

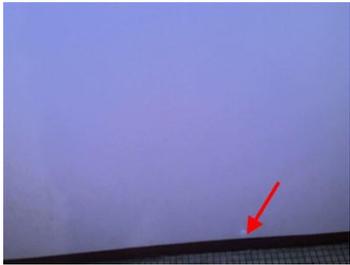
Palier 1 Bat 101	3	Mur donnant sur extérieur	Oui 1er étage BAT 101 - Palier 1 Bat 101 : Mur C	<p><u>Identifiant:</u> ZPSO004</p> <p><u>Echantillon:</u> MA2201007054/P007, réf. labo.: 22RI004283-007 MA2201007054/P008, réf. labo.: 22RI004283-008</p> <p><u>Description:</u> Couche1: Peinture + Couche2: Enduit à base de plâtre lissé ou taloché</p> <p><u>Composant de la construction:</u> 3 - Parois verticales intérieures - Revêtements de murs, poteaux, cloisons, gaines, coffres + 3 - Parois verticales intérieures - Murs et cloisons maçonnés</p> <p><u>Partie à sonder:</u> Couche1: Peinture + Couche2: Enduit à base de plâtre lissé ou taloché</p> <p><u>Justificatif:</u> Après analyse en laboratoire</p>	<p><u>Analyse:</u> P007</p> <p><u>Partie analysée par le laboratoire:</u> - Matériau de type peinture (rose) ; matériau de type peinture (gris) ; matériau semi-dur de type enduit (beige) ; matériau semi-dur de type ciment (gris) ; Absence d'amiante</p>

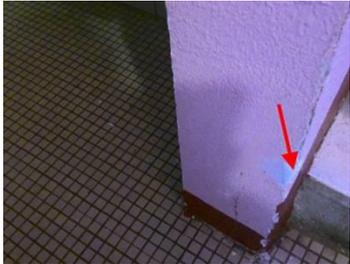
Localisation	n° de sondage	Zone	Prélèvement effectué / Sondage et extension	Echantillon	Analyse	Photo
Entrée Bat 61	1	Mur de refend	Sondage et extension de la ZPSO du ou des prélèvement(s) : P009, P010	<p><u>Identifiant:</u> ZPSO005</p> <p><u>Echantillon:</u> MA2201007054/P009, réf. labo.: 22RI004283-009 MA2201007054/P010, réf. labo.: 22RI004283-010</p> <p><u>Description:</u> Couche1: Peinture + Couche2: Enduit à base de plâtre lissé ou taloché</p> <p><u>Composant de la construction:</u> 3 - Parois verticales intérieures - Revêtements de murs, poteaux, cloisons, gaines, coffres + 3 - Parois verticales intérieures - Murs et cloisons maçonnés</p> <p><u>Partie à sonder:</u> Couche1: Peinture + Couche2: Enduit à base de plâtre lissé ou taloché</p> <p><u>Justificatif:</u> Après analyse en laboratoire</p>	<p><u>Analyse:</u> P009, P010</p>	Idem photo : P009; P010
Palier Bat 61	2	Mur de refend	Oui Rez de chaussée BAT 61 - Palier Bat 61 : Mur B	<p><u>Identifiant:</u> ZPSO005</p> <p><u>Echantillon:</u> MA2201007054/P009, réf. labo.: 22RI004283-009 MA2201007054/P010, réf. labo.: 22RI004283-010</p> <p><u>Description:</u> Couche1: Peinture + Couche2: Enduit à base de plâtre lissé ou taloché</p> <p><u>Composant de la construction:</u> 3 - Parois verticales intérieures - Revêtements de murs, poteaux, cloisons, gaines, coffres + 3 - Parois verticales intérieures - Murs et cloisons maçonnés</p> <p><u>Partie à sonder:</u> Couche1: Peinture + Couche2: Enduit à base de plâtre lissé ou taloché</p> <p><u>Justificatif:</u> Après analyse en laboratoire</p>	<p><u>Analyse:</u> P009</p> <p><u>Partie analysée par le laboratoire:</u> - Matériau de type peinture (rose) ; matériau de type peinture (gris) ; matériau semi-dur de type enduit (beige) ; matériau semi-dur de type ciment (gris) : Absence d'amiante</p>

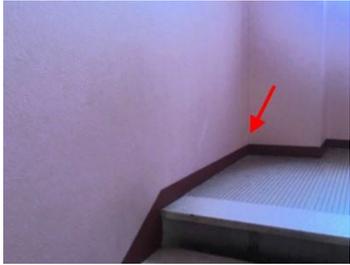
Palier 2 Bat 61	4	Mur de refend	Oui 2ème étage BAT 61 - Palier 2 Bat 61 : Mur B	<p><u>Identifiant:</u> ZPSO005 <u>Echantillon:</u> MA2201007054/P009, réf. labo.: 22RI004283-009 MA2201007054/P010, réf. labo.: 22RI004283-010 <u>Description:</u> Couche1: Peinture + Couche2: Enduit à base de plâtre lissé ou taloché <u>Composant de la construction:</u> 3 - Pariois verticales intérieures - Revêtements de murs, poteaux, cloisons, gaines, coffres + 3 - Pariois verticales intérieures - Murs et cloisons maçonnés <u>Partie à sonder:</u> Couche1: Peinture + Couche2: Enduit à base de plâtre lissé ou taloché <u>Justificatif:</u> Après analyse en laboratoire</p>	<p><u>Analyse:</u> P010 <u>Partie analysée par le laboratoire:</u> - Matériau de type peinture (rose) ; matériau de type peinture (gris) ; matériau semi-dur de type enduit (brillant) (blanc) ; matériau dur de type mortier, béton, chape (gris) : Présence d'amiante</p>

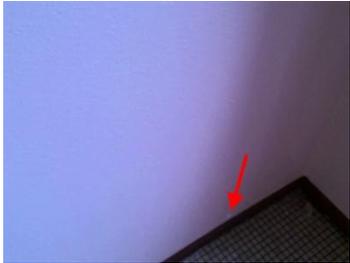
Palier 1 Bat 67	3	Mur de refend	Oui 1er étage BAT 67 - Palier 1 Bat 67 : Mur B	<p><u>Identifiant:</u> ZPSO006</p> <p><u>Echantillon:</u> MA2201007054/P011, réf. labo.: 22RI004283-011 MA2201007054/P012, réf. labo.: 22RI004283-012</p> <p><u>Description:</u> Couche1: Peinture + Couche2: Enduit à base de plâtre lissé ou taloché</p> <p><u>Composant de la construction:</u> 3 - Parois verticales intérieures - Revêtements de murs, poteaux, cloisons, gaines, coffres + 3 - Parois verticales intérieures - Murs et cloisons maçonnés</p> <p><u>Partie à sonder:</u> Couche1: Peinture + Couche2: Enduit à base de plâtre lissé ou taloché</p> <p><u>Justificatif:</u> Après analyse en laboratoire</p>	<p><u>Analyse:</u> P011</p> <p><u>Partie analysée par le laboratoire:</u> - Matériau de type système d'enduit peinture (rose) ; matériau dur de type mortier, béton, chape (gris) : Absence d'amiante</p>

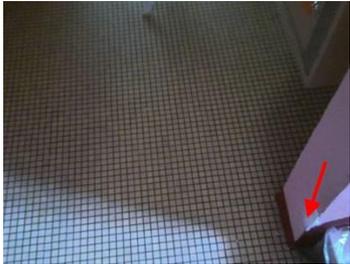
Localisation	n° de sondage	Zone	Prélèvement effectué / Sondage et extension	Echantillon	Analyse	Photo
Entrée Bat 95	1	Mur de refend	Oui Rez de chaussée BAT 95 - Entrée Bat 95 : Mur B	<p><u>Identifiant:</u> ZPSO007</p> <p><u>Echantillon:</u> MA2201007054/P013, réf. labo.: 22RI004283-013 MA2201007054/P014, réf. labo.: 22RI004283-014</p> <p><u>Description:</u> Couche1: Peinture + Couche2: Enduit à base de plâtre lissé ou taloché</p> <p><u>Composant de la construction:</u> 3 - Parois verticales intérieures - Revêtements de murs, poteaux, cloisons, gaines, coffres + 3 - Parois verticales intérieures - Murs et cloisons maçonnés</p> <p><u>Partie à sonder:</u> Couche1: Peinture + Couche2: Enduit à base de plâtre lissé ou taloché</p> <p><u>Justificatif:</u> Après analyse en laboratoire</p>	<p><u>Analyse:</u> P013</p> <p><u>Partie analysée par le laboratoire:</u> - Matériau de type système d'enduit peinture (rose) ; matériau dur de type mortier, béton, chape (gris) : Présence d'amiante</p>

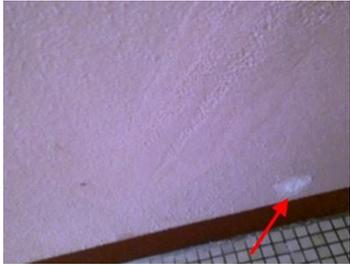
Palier 4 Bat 95	6	Mur de refend	Oui 4ème étage BAT 95 - Palier 4 Bat 95 : Mur de refend	<p><u>Identifiant:</u> ZPSO007  <u>Echantillon:</u>            MA2201007054/P013, réf. labo.: 22RI004283-013            MA2201007054/P014, réf. labo.: 22RI004283-014  <u>Description:</u> Couche1: Peinture + Couche2: Enduit à base de plâtre lissé ou taloché  <u>Composant de la construction:</u> 3 - Parois verticales intérieures - Revêtements de murs, poteaux, cloisons, gaines, coffres + 3 - Parois verticales intérieures - Murs et cloisons maçonnés  <u>Partie à sonder:</u> Couche1: Peinture + Couche2: Enduit à base de plâtre lissé ou taloché  <u>Justificatif:</u> Après analyse en laboratoire</p>	<p><u>Analyse:</u> P014  <u>Partie analysée par le laboratoire:</u>            - Matériau de type système d'enduit peinture (rose) ; matériau dur de type mortier, béton, chape (gris) en traces : Absence d'amiante</p>

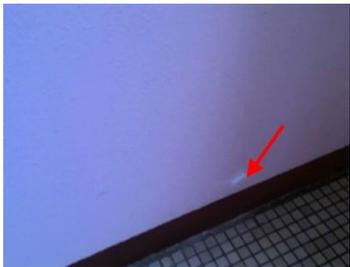
Localisation	n° de sondage	Zone	Prélèvement effectué / Sondage et extension	Echantillon	Analyse	Photo
Entrée Bat 101	1	Mur de refend	Sondage et extension de la ZPSO du ou des prélèvement(s) : P015, P016	<p><u>Identifiant:</u> ZPSO008</p> <p><u>Echantillon:</u> MA2201007054/P015, réf. labo.: 22RI004283-015 MA2201007054/P016, réf. labo.: 22RI004283-016</p> <p><u>Description:</u> Couche1: Peinture + Couche2: Enduit à base de plâtre lissé ou taloché</p> <p><u>Composant de la construction:</u> 3 - Parois verticales intérieures - Revêtements de murs, poteaux, cloisons, gaines, coffres + 3 - Parois verticales intérieures - Murs et cloisons maçonnés</p> <p><u>Partie à sonder:</u> Couche1: Peinture + Couche2: Enduit à base de plâtre lissé ou taloché</p> <p><u>Justificatif:</u> Après analyse en laboratoire</p>	<p><u>Analyse:</u> P015, P016</p>	Idem photo : P015; P016
Palier 101	2	Mur de refend	Oui Rez de chaussée BAT 101 - Palier 101 : Mur B	<p><u>Identifiant:</u> ZPSO008</p> <p><u>Echantillon:</u> MA2201007054/P015, réf. labo.: 22RI004283-015 MA2201007054/P016, réf. labo.: 22RI004283-016</p> <p><u>Description:</u> Couche1: Peinture + Couche2: Enduit à base de plâtre lissé ou taloché</p> <p><u>Composant de la construction:</u> 3 - Parois verticales intérieures - Revêtements de murs, poteaux, cloisons, gaines, coffres + 3 - Parois verticales intérieures - Murs et cloisons maçonnés</p> <p><u>Partie à sonder:</u> Couche1: Peinture + Couche2: Enduit à base de plâtre lissé ou taloché</p> <p><u>Justificatif:</u> Après analyse en laboratoire</p>	<p><u>Analyse:</u> P015</p> <p><u>Partie analysée par le laboratoire:</u> - Matériau de type système d'enduit peinture (rose) ; matériau dur de type mortier, béton, chape (gris) : Absence d'amiante</p>

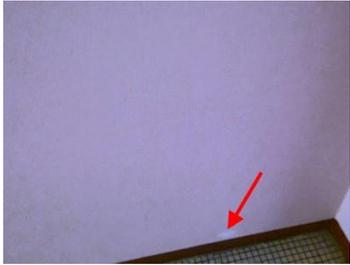
Palier 4 Bat 101	6	Mur de refend	Oui 4ème étage BAT 101 - Palier 4 Bat 101 : Mur B	<p><u>Identifiant:</u> ZPSO008</p> <p><u>Echantillon:</u> MA2201007054/P015, réf. labo.: 22RI004283-015 MA2201007054/P016, réf. labo.: 22RI004283-016</p> <p><u>Description:</u> Couche1: Peinture + Couche2: Enduit à base de plâtre lissé ou taloché</p> <p><u>Composant de la construction:</u> 3 - Parois verticales intérieures - Revêtements de murs, poteaux, cloisons, gaines, coffres + 3 - Parois verticales intérieures - Murs et cloisons maçonnés</p> <p><u>Partie à sonder:</u> Couche1: Peinture + Couche2: Enduit à base de plâtre lissé ou taloché</p> <p><u>Justificatif:</u> Après analyse en laboratoire</p>	<p><u>Analyse:</u> P016</p> <p><u>Partie analysée par le laboratoire:</u> - Matériau de type système d'enduit peinture (rose) ; matériau dur de type mortier, béton, chape (gris) : Absence d'amiante</p>

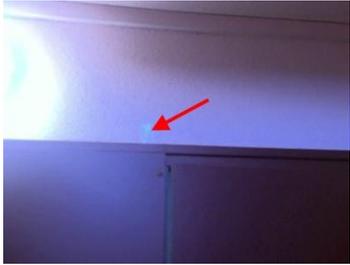
Palier 2 Bat 61	4	Cloison	Oui 2ème étage BAT 61 - Palier 2 Bat 61 : Mur B	<p><u>Identifiant:</u> ZPSO009 <u>Echantillon:</u> MA2201007054/P017, réf. labo.: 22RI004283-017 MA2201007054/P018, réf. labo.: 22RI004283-018 <u>Description:</u> Couche1: Peinture + Couche2: Enduit à base de plâtre lissé ou taloché <u>Composant de la construction:</u> 3 - Pariois verticales intérieures - Revêtements de murs, poteaux, cloisons, gaines, coffres + 3 - Pariois verticales intérieures - Murs et cloisons maçonnés <u>Partie à sonder:</u> Couche1: Peinture + Couche2: Enduit à base de plâtre lissé ou taloché <u>Justificatif:</u> Après analyse en laboratoire</p>	<p><u>Analyse:</u> P018 <u>Partie analysée par le laboratoire:</u> - Matériau de type système d'enduit peinture (rose) ; matériau dur de type mortier, béton, chape (gris) : Absence d'amiante</p>

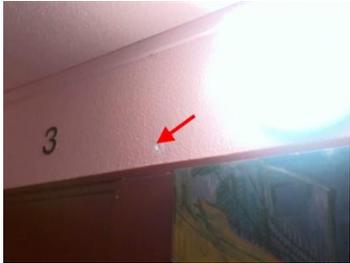
Palier 2 Bat 67	4	Cloison	Sondage et extension de la ZPSO du ou des prélèvement(s) : P019, P020	<p><u>Identifiant:</u> ZPSO010</p> <p><u>Echantillon:</u> MA2201007054/P019, réf. labo.: 22RI004283-019 MA2201007054/P020, réf. labo.: 22RI004283-020</p> <p><u>Description:</u> Couche1: Peinture + Couche2: Enduit à base de plâtre lissé ou taloché</p> <p><u>Composant de la construction:</u> 3 - Parois verticales intérieures - Revêtements de murs, poteaux, cloisons, gaines, coffres + 3 - Parois verticales intérieures - Murs et cloisons maçonnés</p> <p><u>Partie à sonder:</u> Couche1: Peinture + Couche2: Enduit à base de plâtre lissé ou taloché</p> <p><u>Justificatif:</u> Après analyse en laboratoire</p>	<p><u>Analyse:</u> P019, P020</p>	Idem photo : P019; P020
Palier 3 Bat 67	5	Cloison	Oui 3ème étage BAT 67 - Palier 3 Bat 67 : Mur B	<p><u>Identifiant:</u> ZPSO010</p> <p><u>Echantillon:</u> MA2201007054/P019, réf. labo.: 22RI004283-019 MA2201007054/P020, réf. labo.: 22RI004283-020</p> <p><u>Description:</u> Couche1: Peinture + Couche2: Enduit à base de plâtre lissé ou taloché</p> <p><u>Composant de la construction:</u> 3 - Parois verticales intérieures - Revêtements de murs, poteaux, cloisons, gaines, coffres + 3 - Parois verticales intérieures - Murs et cloisons maçonnés</p> <p><u>Partie à sonder:</u> Couche1: Peinture + Couche2: Enduit à base de plâtre lissé ou taloché</p> <p><u>Justificatif:</u> Après analyse en laboratoire</p>	<p><u>Analyse:</u> P020</p> <p><u>Partie analysée par le laboratoire:</u> - Matériau de type peinture (rose) ; matériau de type peinture (gris) ; matériau semi-dur de type enduit (beige) ; matériau semi-dur de type ciment (gris) : Absence d'amiante</p>

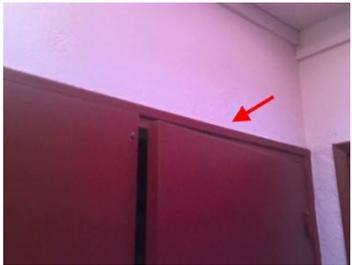
Palier 4 Bat 95	6	Cloison	Oui 4ème étage BAT 95 - Palier 4 Bat 95 : Mur B	<p><u>Identifiant:</u> ZPSO011  <u>Echantillon:</u>            MA2201007054/P021, réf. labo.: 22RI004283-021            MA2201007054/P022, réf. labo.: 22RI004283-022  <u>Description:</u> Couche1: Peinture + Couche2: Enduit à base de plâtre lissé ou taloché  <u>Composant de la construction:</u> 3 - Parois verticales intérieures - Revêtements de murs, poteaux, cloisons, gaines, coffres + 3 - Parois verticales intérieures - Murs et cloisons maçonnés  <u>Partie à sonder:</u> Couche1: Peinture + Couche2: Enduit à base de plâtre lissé ou taloché  <u>Justificatif:</u> Après analyse en laboratoire</p>	<p><u>Analyse:</u> P022  <u>Partie analysée par le laboratoire:</u>            - Matériau de type peinture (rose) ; matériau semi-dur de type enduit (blanc) ; matériau dur de type mortier, béton, chape (gris) : Absence d'amiante</p>

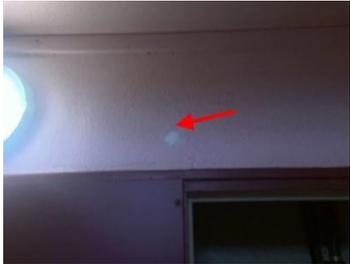
Localisation	n° de sondage	Zone	Prélèvement effectué / Sondage et extension	Echantillon	Analyse	Photo
Entrée Bat 101	1	Cloison	Sondage et extension de la ZPSO du ou des prélèvement(s) : P023, P024	<p><u>Identifiant:</u> ZPSO012</p> <p><u>Echantillon:</u> MA2201007054/P023, réf. labo.: 22RI004283-023 MA2201007054/P024, réf. labo.: 22RI004283-024</p> <p><u>Description:</u> Couche1: Peinture + Couche2: Enduit à base de plâtre lissé ou taloché</p> <p><u>Composant de la construction:</u> 3 - Parois verticales intérieures - Revêtements de murs, poteaux, cloisons, gaines, coffres + 3 - Parois verticales intérieures - Murs et cloisons maçonnés</p> <p><u>Partie à sonder:</u> Couche1: Peinture + Couche2: Enduit à base de plâtre lissé ou taloché</p> <p><u>Justificatif:</u> Après analyse en laboratoire</p>	<p><u>Analyse:</u> P023, P024</p>	Idem photo : P023; P024
Palier 101	2	Cloison	Oui Rez de chaussée BAT 101 - Palier 101 : Mur B	<p><u>Identifiant:</u> ZPSO012</p> <p><u>Echantillon:</u> MA2201007054/P023, réf. labo.: 22RI004283-023 MA2201007054/P024, réf. labo.: 22RI004283-024</p> <p><u>Description:</u> Couche1: Peinture + Couche2: Enduit à base de plâtre lissé ou taloché</p> <p><u>Composant de la construction:</u> 3 - Parois verticales intérieures - Revêtements de murs, poteaux, cloisons, gaines, coffres + 3 - Parois verticales intérieures - Murs et cloisons maçonnés</p> <p><u>Partie à sonder:</u> Couche1: Peinture + Couche2: Enduit à base de plâtre lissé ou taloché</p> <p><u>Justificatif:</u> Après analyse en laboratoire</p>	<p><u>Analyse:</u> P023</p> <p><u>Partie analysée par le laboratoire:</u> - Matériau de type peinture (rose) ; matériau de type peinture (gris) ; matériau semi-dur de type enduit (beige) ; matériau semi-dur de type ciment (gris) : Absence d'amiante</p>

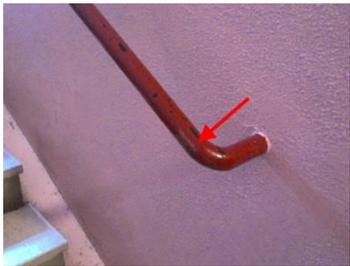
Localisation	n° de sondage	Zone	Prélèvement effectué / Sondage et extension	Echantillon	Analyse	Photo
Palier Bat 61	1	Main courante	Oui Rez de chaussée BAT 61 - Palier Bat 61 : Main courante	<u>Identifiant:</u> ZPSO013 <u>Echantillon:</u> MA2201007054/P025, réf. labo.: 22RI004283-025 MA2201007054/P026, réf. labo.: 22RI004283-026 MA2201007054/P027, réf. labo.: 22RI004283-027 MA2201007054/P028, réf. labo.: 22RI004283-028 <u>Description:</u> Peinture décorative <u>Composant de la construction:</u> 3 - Parois verticales intérieures - Revêtements de murs, poteaux, cloisons, gaines, coffres <u>Partie à sonder:</u> Peinture décorative <u>Justificatif:</u> Après analyse en laboratoire	<u>Analyse:</u> P025 <u>Partie analysée par le laboratoire:</u> - Matériau de type peinture (rouge) ; matériau de type peinture (bleu) ; matériau semi-dur (orange) en traces ; matériau semi-dur (marron) en traces : Absence d'amiante

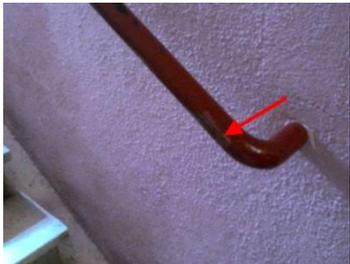
Palier Bat 67	6	Main courante	Sondage et extension de la ZPSO du ou des prélèvement(s) : P025, P026, P027, P028	<p><u>Identifiant:</u> ZPSO013</p> <p><u>Echantillon:</u> MA2201007054/P025, réf. labo.: 22RI004283-025 MA2201007054/P026, réf. labo.: 22RI004283-026 MA2201007054/P027, réf. labo.: 22RI004283-027 MA2201007054/P028, réf. labo.: 22RI004283-028</p> <p><u>Description:</u> Peinture décorative</p> <p><u>Composant de la construction:</u> 3 - Parois verticales intérieures - Revêtements de murs, poteaux, cloisons, gaines, coffres</p> <p><u>Partie à sonder:</u> Peinture décorative</p> <p><u>Justificatif:</u> Après analyse en laboratoire</p>	<p><u>Analyse:</u> P025, P026, P027, P028</p>	Idem photo : P025; P026; P027; P028
Palier 1 Bat 67	7	Main courante	Oui 1er étage BAT 67 - Palier 1 Bat 67 : Main courante	<p><u>Identifiant:</u> ZPSO013</p> <p><u>Echantillon:</u> MA2201007054/P025, réf. labo.: 22RI004283-025 MA2201007054/P026, réf. labo.: 22RI004283-026 MA2201007054/P027, réf. labo.: 22RI004283-027 MA2201007054/P028, réf. labo.: 22RI004283-028</p> <p><u>Description:</u> Peinture décorative</p> <p><u>Composant de la construction:</u> 3 - Parois verticales intérieures - Revêtements de murs, poteaux, cloisons, gaines, coffres</p> <p><u>Partie à sonder:</u> Peinture décorative</p> <p><u>Justificatif:</u> Après analyse en laboratoire</p>	<p><u>Analyse:</u> P026</p> <p><u>Partie analysée par le laboratoire:</u> - Matériau de type peinture (rouge) ; matériau de type peinture (bleu) ; matériau semi-dur (marron) : Absence d'amiante</p>

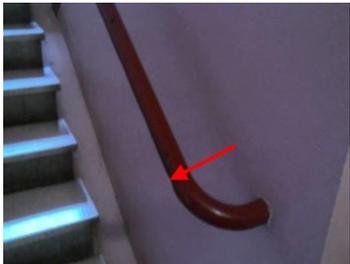
Palier 4 Bat 67	10	Main courante	Sondage et extension de la ZPSO du ou des prélèvement(s) : P025, P026, P027, P028	<p><u>Identifiant:</u> ZPSO013 <u>Echantillon:</u> MA2201007054/P025, réf. labo.: 22RI004283-025 MA2201007054/P026, réf. labo.: 22RI004283-026 MA2201007054/P027, réf. labo.: 22RI004283-027 MA2201007054/P028, réf. labo.: 22RI004283-028</p> <p><u>Description:</u> Peinture décorative <u>Composant de la construction:</u> 3 - Parois verticales intérieures - Revêtements de murs, poteaux, cloisons, gaines, coffres <u>Partie à sonder:</u> Peinture décorative <u>Justificatif:</u> Après analyse en laboratoire</p>	<p><u>Analyse:</u> P025, P026, P027, P028</p>	Idem photo : P025; P026; P027; P028
Palier Bat 95	11	Main courante	Oui Rez de chaussée BAT 95 - Palier Bat 95 : Main courante	<p><u>Identifiant:</u> ZPSO013 <u>Echantillon:</u> MA2201007054/P025, réf. labo.: 22RI004283-025 MA2201007054/P026, réf. labo.: 22RI004283-026 MA2201007054/P027, réf. labo.: 22RI004283-027 MA2201007054/P028, réf. labo.: 22RI004283-028</p> <p><u>Description:</u> Peinture décorative <u>Composant de la construction:</u> 3 - Parois verticales intérieures - Revêtements de murs, poteaux, cloisons, gaines, coffres <u>Partie à sonder:</u> Peinture décorative <u>Justificatif:</u> Après analyse en laboratoire</p>	<p><u>Analyse:</u> P027</p> <p><u>Partie analysée par le laboratoire:</u> - Matériau de type peinture (rouge) ; matériau de type peinture (vert) ; matériau semi-dur (marron) en traces : Absence d'amiante</p>

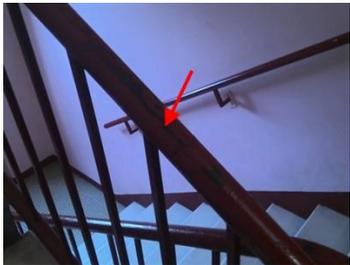
Palier 101	16	Main courante	Sondage et extension de la ZPSO du ou des prélèvement(s) : P025, P026, P027, P028	<p><u>Identifiant:</u> ZPSO013</p> <p><u>Echantillon:</u> MA2201007054/P025, réf. labo.: 22RI004283-025 MA2201007054/P026, réf. labo.: 22RI004283-026 MA2201007054/P027, réf. labo.: 22RI004283-027 MA2201007054/P028, réf. labo.: 22RI004283-028</p> <p><u>Description:</u> Peinture décorative</p> <p><u>Composant de la construction:</u> 3 - Parois verticales intérieures - Revêtements de murs, poteaux, cloisons, gaines, coffres</p> <p><u>Partie à sonder:</u> Peinture décorative</p> <p><u>Justificatif:</u> Après analyse en laboratoire</p>	<p><u>Analyse:</u> P025, P026, P027, P028</p>	Idem photo : P025; P026; P027; P028
Palier 1 Bat 101	17	Main courante	Oui 1er étage BAT 101 - Palier 1 Bat 101 : Main courante	<p><u>Identifiant:</u> ZPSO013</p> <p><u>Echantillon:</u> MA2201007054/P025, réf. labo.: 22RI004283-025 MA2201007054/P026, réf. labo.: 22RI004283-026 MA2201007054/P027, réf. labo.: 22RI004283-027 MA2201007054/P028, réf. labo.: 22RI004283-028</p> <p><u>Description:</u> Peinture décorative</p> <p><u>Composant de la construction:</u> 3 - Parois verticales intérieures - Revêtements de murs, poteaux, cloisons, gaines, coffres</p> <p><u>Partie à sonder:</u> Peinture décorative</p> <p><u>Justificatif:</u> Après analyse en laboratoire</p>	<p><u>Analyse:</u> P028</p> <p><u>Partie analysée par le laboratoire:</u> - Matériau de type peinture (rouge) ; matériau de type peinture (vert) ; matériau de type peinture (orange) : Absence d'amiante</p>

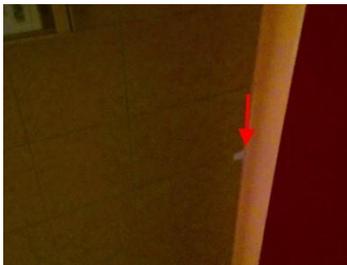
Localisation	n° de sondage	Zone	Prélèvement effectué / Sondage et extension	Echantillon	Analyse	Photo
Entrée Bat 61	1	Faïences murs	Oui Rez de chaussée BAT 61 - Entrée Bat 61 : Faïences murs	<u>Identifiant:</u> ZPSO014 <u>Echantillon:</u> MA2201007054/P029, réf. labo.: 22RI004283-029 MA2201007054/P030, réf. labo.: 22RI004283-030 MA2201007054/P031, réf. labo.: 22RI004283-031 MA2201007054/P032, réf. labo.: 22RI004283-032 <u>Description:</u> Couche1: Colle de faïence + Couche2: Joint de faïence <u>Composant de la construction:</u> 3 - Pariois verticales intérieures - Revêtements de murs, poteaux, cloisons, gaines, coffres <u>Partie à sonder:</u> Couche1: Colle de faïence + Couche2: Joint de faïence <u>Justificatif:</u> Après analyse en laboratoire	<u>Analyse:</u> P029 <u>Partie analysée par le laboratoire:</u> - Matériau dur de type carrelage, faïence (beige) ; matériau dur de type joint ciment (gris) ; matériau dur de type ciment-colle (blanc) ; matériau semi-dur (blanc) : Absence d'amiante

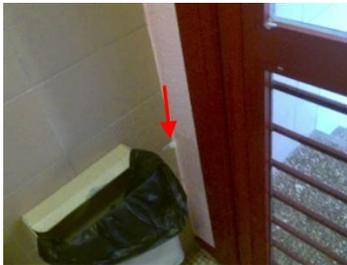
Entrée Bat 67	2	Faïences murs	Oui Rez de chaussée BAT 67 - Entrée Bat 67 : Faïences murs	<u>Identifiant:</u> ZPSO014 <u>Echantillon:</u> MA2201007054/P029, réf. labo.: 22RI004283-029 MA2201007054/P030, réf. labo.: 22RI004283-030 MA2201007054/P031, réf. labo.: 22RI004283-031 MA2201007054/P032, réf. labo.: 22RI004283-032 <u>Description:</u> Couche1: Colle de faïence + Couche2: Joint de faïence <u>Composant de la construction:</u> 3 - Pariois verticales intérieures - Revêtements de murs, poteaux, cloisons, gaines, coffres <u>Partie à sonder:</u> Couche1: Colle de faïence + Couche2: Joint de faïence <u>Justificatif:</u> Après analyse en laboratoire	<u>Analyse:</u> P030 <u>Partie analysée par le laboratoire:</u> - Matériau dur de type carrelage, faïence (beige) ; matériau dur de type joint ciment (gris) ; matériau dur de type ciment-colle (beige) : Absence d'amiante

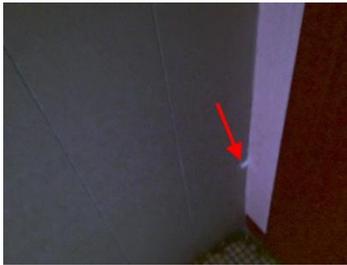
Entrée Bat 95	3	Faïences murs	Oui Rez de chaussée BAT 95 - Entrée Bat 95 : Faïences murs	<u>Identifiant:</u> ZPSO014 <u>Echantillon:</u> MA2201007054/P029, réf. labo.: 22RI004283-029 MA2201007054/P030, réf. labo.: 22RI004283-030 MA2201007054/P031, réf. labo.: 22RI004283-031 MA2201007054/P032, réf. labo.: 22RI004283-032 <u>Description:</u> Couche1: Colle de faïence + Couche2: Joint de faïence <u>Composant de la construction:</u> 3 - Pariois verticales intérieures - Revêtements de murs, poteaux, cloisons, gaines, coffres <u>Partie à sonder:</u> Couche1: Colle de faïence + Couche2: Joint de faïence <u>Justificatif:</u> Après analyse en laboratoire	<u>Analyse:</u> P031 <u>Partie analysée par le laboratoire:</u> - Matériau dur de type carrelage, faïence (beige) ; matériau semi-dur de type joint (gris) ; matériau dur de type ciment-colle (beige) : Absence d'amiante

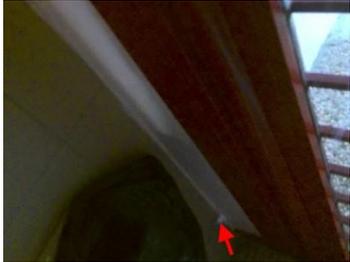
Entrée Bat 101	4	Faïences murs	Oui Rez de chaussée BAT 101 - Entrée Bat 101 : Faïences murs	<p><u>Identifiant:</u> ZPSO014  <u>Echantillon:</u>            MA2201007054/P029, réf. labo.: 22RI004283-029            MA2201007054/P030, réf. labo.: 22RI004283-030            MA2201007054/P031, réf. labo.: 22RI004283-031            MA2201007054/P032, réf. labo.: 22RI004283-032  <u>Description:</u> Couche1: Colle de faïence + Couche2: Joint de faïence  <u>Composant de la construction:</u> 3 - Parois verticales intérieures - Revêtements de murs, poteaux, cloisons, gaines, coffres  <u>Partie à sonder:</u> Couche1: Colle de faïence + Couche2: Joint de faïence  <u>Justificatif:</u> Après analyse en laboratoire</p>	<p><u>Analyse:</u>            P032  <u>Partie analysée par le laboratoire:</u>            - Matériau dur de type carrelage, faïence (beige) ; matériau de type peinture (rose) ; matériau dur de type joint ciment (gris) ; matériau dur de type ciment-colle (beige) ; matériau semi-dur (blanc) : Absence d'amiante</p>

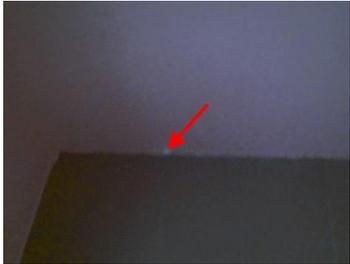
Entrée Bat 95	3	Plafond	Oui Rez de chaussée BAT 95 - Entrée Bat 95 : Plafond	<p><u>Identifiant:</u> ZPSO017 <u>Echantillon:</u> MA2201007054/P049, réf. labo.: 22RI004283-049 MA2201007054/P050, réf. labo.: 22RI004283-050 MA2201007054/P051, réf. labo.: 22RI004283-051 MA2201007054/P052, réf. labo.: 22RI004283-052 <u>Description:</u> Couche1: Peinture décorative (pailletées, gouttelettes, ...) + Couche2: Enduit de jointoiment des plaques de plâtre + Couche3: Bande + Couche4: plaques de plâtre <u>Composant de la construction:</u> 3 - Parois verticales intérieures - Revêtements de murs, poteaux, cloisons, gaines, coffres + 3 - Parois verticales intérieures - Cloisons sèches (assemblées, préfabriquées) <u>Partie à sonder:</u> Couche1: Peinture décorative (pailletées, gouttelettes, ...) + Couche2: Enduit de jointoiment des plaques de plâtre + Couche3: Bande + Couche4: plaques de plâtre <u>Justificatif:</u> Après analyse en laboratoire</p>	<p><u>Analyse:</u> P051 <u>Partie analysée par le laboratoire:</u> - Phase 2 Matériau de type peinture (de différentes couleurs) ; matériau souple fibreux de type papier, carton (marron) ; matériau semi-dur de type plâtre (blanc) Absence d'amiante - Phase 3 Matériau souple fibreux de type papier, carton (marron) Absence d'amiante - Phase 4 Matériau semi-dur de type plâtre (blanc) Absence d'amiante</p>

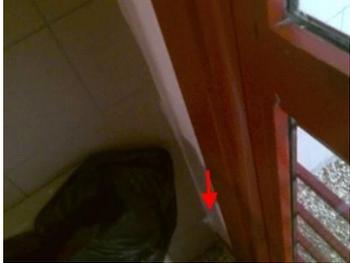
Entrée Bat 101	4	Plafond	Oui Rez de chaussée BAT 101 - Entrée Bat 101 : Plafond	<p><u>Identifiant:</u> ZPSO017 <u>Echantillon:</u> MA2201007054/P049, réf. labo.: 22RI004283-049 MA2201007054/P050, réf. labo.: 22RI004283-050 MA2201007054/P051, réf. labo.: 22RI004283-051 MA2201007054/P052, réf. labo.: 22RI004283-052 <u>Description:</u> Couche1: Peinture décorative (pailletées, gouttelettes, ...) + Couche2: Enduit de jointoiment des plaques de plâtre + Couche3: Bande + Couche4: plaques de plâtre <u>Composant de la construction:</u> 3 - Parois verticales intérieures - Revêtements de murs, poteaux, cloisons, gaines, coffres + 3 - Parois verticales intérieures - Cloisons sèches (assemblées, préfabriquées) <u>Partie à sonder:</u> Couche1: Peinture décorative (pailletées, gouttelettes, ...) + Couche2: Enduit de jointoiment des plaques de plâtre + Couche3: Bande + Couche4: plaques de plâtre <u>Justificatif:</u> Après analyse en laboratoire</p>	<p><u>Analyse:</u> P052 <u>Partie analysée par le laboratoire:</u> - Phase 2 Matériau de type peinture (rose) ; matériau semi-dur de type ciment (gris) ; matériau semi-dur de type enduit (blanc) ; matériau souple fibreux de type papier, carton (marron) ; matériau semi-dur de type plâtre (blanc) Absence d'amiante - Phase 3 Matériau souple fibreux de type papier, carton (marron) Absence d'amiante - Phase 4 Matériau semi-dur de type plâtre (blanc) Absence d'amiante</p>

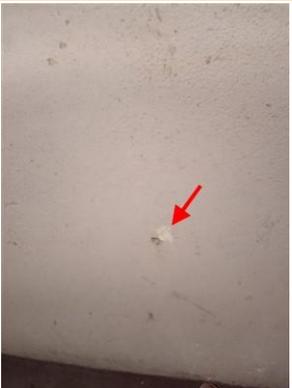
Cage d'escalier bâtiment 101	4	Murs	Oui Sous-Sol - Cage d'escalier bâtiment 101 : Murs	<p><u>Identifiant:</u> ZPSO018</p> <p><u>Echantillon:</u> MA2201007054/P053, réf. labo.: 22RI004283-053 MA2201007054/P054, réf. labo.: 22RI004283-054 MA2201007054/P055, réf. labo.: 22RI004283-055 MA2201007054/P056, réf. labo.: 22RI004283-056</p> <p><u>Description:</u> Couche1: Peinture + Couche2: Enduit à base de plâtre lissé ou taloché</p> <p><u>Composant de la construction:</u> 3 - Pariois verticales intérieures - Revêtements de murs, poteaux, cloisons, gaines, coffres + 3 - Pariois verticales intérieures - Murs et cloisons maçonnés</p> <p><u>Partie à sonder:</u> Couche1: Peinture + Couche2: Enduit à base de plâtre lissé ou taloché</p> <p><u>Justificatif:</u> Après analyse en laboratoire</p>	<p><u>Analyse:</u> P056</p> <p><u>Partie analysée par le laboratoire:</u> - Matériau de type peinture (gris) ; matériau dur de type ciment (gris) ; matériau semi-dur (beige) : Absence d'amiante</p>

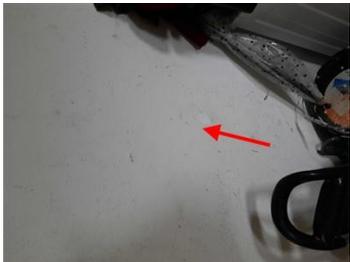
Local Vélo Bat 61	2	Murs	Oui Rez de chaussée BAT 61 - Local Vélo Bat 61 : Murs	<p><u>Identifiant:</u> ZPSO029</p> <p><u>Echantillon:</u> MA2201007054/P081, réf. labo.: 22RI004283-081 MA2201007054/P082, réf. labo.: 22RI004283-082 MA2201007054/P083, réf. labo.: 22RI004283-083 MA2201007054/P084, réf. labo.: 22RI004283-084</p> <p><u>Description:</u> Couche1: Peinture + Couche2: Enduit à base de plâtre lissé ou taloché</p> <p><u>Composant de la construction:</u> 3 - Parois verticales intérieures - Revêtements de murs, poteaux, cloisons, gaines, coffres + 3 - Parois verticales intérieures - Murs et cloisons maçonnés</p> <p><u>Partie à sonder:</u> Couche1: Peinture + Couche2: Enduit à base de plâtre lissé ou taloché</p> <p><u>Justificatif:</u> Après analyse en laboratoire</p>	<p><u>Analyse:</u> P081</p> <p><u>Partie analysée par le laboratoire:</u> - Matériau de type peinture (blanc) ; matériau semi-dur de type enduit (blanc) ; matériau de type peinture (beige) ; matériau semi-dur de type enduit (blanc) ; matériau dur de type mortier, béton, chape (gris) : Absence d'amiante</p>

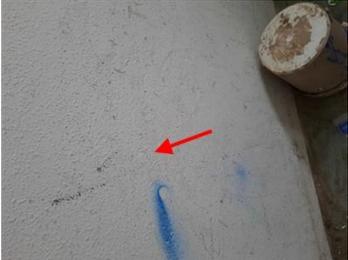
Local Vélo Bat 67	4	Murs	Oui Rez de chaussée BAT 67 - Local Vélo Bat 67 : Murs	<p><u>Identifiant:</u> ZPSO029  <u>Echantillon:</u>            MA2201007054/P081, réf. labo.: 22RI004283-081            MA2201007054/P082, réf. labo.: 22RI004283-082            MA2201007054/P083, réf. labo.: 22RI004283-083            MA2201007054/P084, réf. labo.: 22RI004283-084  <u>Description:</u> Couche1: Peinture + Couche2: Enduit à base de plâtre lissé ou taloché  <u>Composant de la construction:</u> 3 - Parois verticales intérieures - Revêtements de murs, poteaux, cloisons, gaines, coffres + 3 - Parois verticales intérieures - Murs et cloisons maçonnés  <u>Partie à sonder:</u> Couche1: Peinture + Couche2: Enduit à base de plâtre lissé ou taloché  <u>Justificatif:</u> Après analyse en laboratoire</p>	<p><u>Analyse:</u>            P082  <u>Partie analysée par le laboratoire:</u>            - Matériau de type peinture (blanc) ; matériau semi-dur de type enduit (blanc) ; matériau dur de type mortier, béton, chape (gris) en traces :            Absence d'amiante</p>

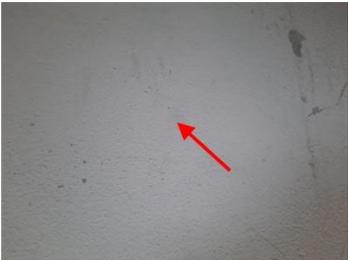
Local Bat 95	5	Murs	Oui Rez de chaussée BAT 95 - Local Bat 95 : Murs	<p><u>Identifiant:</u> ZPSO029  <u>Echantillon:</u>            MA2201007054/P081, réf. labo.: 22RI004283-081            MA2201007054/P082, réf. labo.: 22RI004283-082            MA2201007054/P083, réf. labo.: 22RI004283-083            MA2201007054/P084, réf. labo.: 22RI004283-084  <u>Description:</u> Couche1: Peinture + Couche2: Enduit à base de plâtre lissé ou taloché  <u>Composant de la construction:</u> 3 - Parois verticales intérieures - Revêtements de murs, poteaux, cloisons, gaines, coffres + 3 - Parois verticales intérieures - Murs et cloisons maçonnés  <u>Partie à sonder:</u> Couche1: Peinture + Couche2: Enduit à base de plâtre lissé ou taloché  <u>Justificatif:</u> Après analyse en laboratoire</p>	<p><u>Analyse:</u>            P083  <u>Partie analysée par le laboratoire:</u>            - Matériau de type peinture (blanc) ; matériau semi-dur de type enduit (gris) : Absence d'amiante</p>

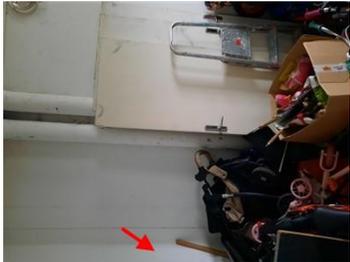
Local Vélo Bat 95	6	Murs	Sondage et extension de la ZPSO du ou des prélèvement(s) : P081, P082, P083, P084	<p><u>Identifiant:</u> ZPSO029</p> <p><u>Echantillon:</u> MA2201007054/P081, réf. labo.: 22RI004283-081 MA2201007054/P082, réf. labo.: 22RI004283-082 MA2201007054/P083, réf. labo.: 22RI004283-083 MA2201007054/P084, réf. labo.: 22RI004283-084</p> <p><u>Description:</u> Couche1: Peinture + Couche2: Enduit à base de plâtre lissé ou taloché</p> <p><u>Composant de la construction:</u> 3 - Parois verticales intérieures - Revêtements de murs, poteaux, cloisons, gaines, coffres + 3 - Parois verticales intérieures - Murs et cloisons maçonnés</p> <p><u>Partie à sonder:</u> Couche1: Peinture + Couche2: Enduit à base de plâtre lissé ou taloché</p> <p><u>Justificatif:</u> Après analyse en laboratoire</p>	<p><u>Analyse:</u> P081, P082, P083, P084</p>	Idem photo : P081; P082; P083; P084
Local Bat 101	7	Murs	Oui Rez de chaussée BAT 101 - Local Bat 101 : Murs	<p><u>Identifiant:</u> ZPSO029</p> <p><u>Echantillon:</u> MA2201007054/P081, réf. labo.: 22RI004283-081 MA2201007054/P082, réf. labo.: 22RI004283-082 MA2201007054/P083, réf. labo.: 22RI004283-083 MA2201007054/P084, réf. labo.: 22RI004283-084</p> <p><u>Description:</u> Couche1: Peinture + Couche2: Enduit à base de plâtre lissé ou taloché</p> <p><u>Composant de la construction:</u> 3 - Parois verticales intérieures - Revêtements de murs, poteaux, cloisons, gaines, coffres + 3 - Parois verticales intérieures - Murs et cloisons maçonnés</p> <p><u>Partie à sonder:</u> Couche1: Peinture + Couche2: Enduit à base de plâtre lissé ou taloché</p> <p><u>Justificatif:</u> Après analyse en laboratoire</p>	<p><u>Analyse:</u> P084</p> <p><u>Partie analysée par le laboratoire:</u> - Matériau de type peinture (blanc) ; matériau semi-dur de type enduit (gris) ; matériau semi-dur de type enduit (blanc) : Absence d'amiante</p>

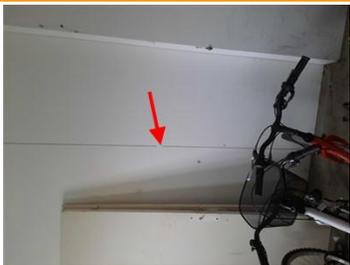
Localisation	n° de sondage	Zone	Prélèvement effectué / Sondage et extension	Echantillon	Analyse	Photo
Local Vélo Bat 67	1	Murs D	Oui Rez de chaussée BAT 67 - Local Vélo Bat 67 : Murs D	<p><u>Identifiant:</u> ZPSO035</p> <p><u>Réf. échantillon:</u> MA2201007054/P097</p> <p><u>Réf. laboratoire:</u> 22RI004283-097</p> <p><u>Description:</u> Panneaux (fibres-ciment, ...)</p> <p><u>Composant de la construction:</u> 3 - Parois verticales intérieures - Gaines et coffres verticaux</p> <p><u>Partie à sonder:</u> Panneaux (fibres-ciment, ...)</p> <p><u>Justificatif:</u> Après analyse en laboratoire</p>	<p><u>Analyse:</u> P097</p> <p><u>Partie analysée par le laboratoire:</u> - Matériau de type peinture (blanc) ; matériau dur fibreux de type fibres-ciment (gris) : Présence d'amiante</p>

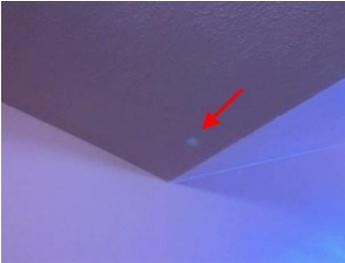
Palier 2 Bat 61	4	Plafond	Oui 2ème étage BAT 61 - Palier 2 Bat 61 : Plafond	<p><u>Identifiant:</u> ZPSO015 <u>Echantillon:</u> MA2201007054/P033, réf. labo.: 22RI004283-033 MA2201007054/P034, réf. labo.: 22RI004283-034 MA2201007054/P035, réf. labo.: 22RI004283-035 MA2201007054/P036, réf. labo.: 22RI004283-036 MA2201007054/P037, réf. labo.: 22RI004283-037 MA2201007054/P038, réf. labo.: 22RI004283-038 MA2201007054/P039, réf. labo.: 22RI004283-039 MA2201007054/P040, réf. labo.: 22RI004283-040 <u>Description:</u> Couche1: Peinture décorative (pailletées, gouttelettes...) + Couche2: Enduit à base de plâtre lissé ou taloché <u>Composant de la construction:</u> 4 - Plafonds et faux plafonds - Plafonds <u>Partie à sonder:</u> Couche1: Peinture décorative (pailletées, gouttelettes...) + Couche2: Enduit à base de plâtre lissé ou taloché <u>Justificatif:</u> Après analyse en laboratoire</p>	<p><u>Analyse:</u> P034 <u>Partie analysée par le laboratoire:</u> - Matériau de type système d'enduit peinture (rose) ; matériau dur de type mortier, béton, chape (gris) : Absence d'amiante</p>

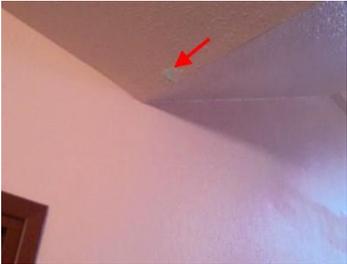
Palier 1 Bat 67	9	Plafond	Oui 1er étage BAT 67 - Palier 1 Bat 67 : Plafond	<p><u>Identifiant:</u> ZPSO015 <u>Echantillon:</u> MA2201007054/P033, réf. labo.: 22RI004283-033 MA2201007054/P034, réf. labo.: 22RI004283-034 MA2201007054/P035, réf. labo.: 22RI004283-035 MA2201007054/P036, réf. labo.: 22RI004283-036 MA2201007054/P037, réf. labo.: 22RI004283-037 MA2201007054/P038, réf. labo.: 22RI004283-038 MA2201007054/P039, réf. labo.: 22RI004283-039 MA2201007054/P040, réf. labo.: 22RI004283-040 <u>Description:</u> Couche1: Peinture décorative (paillétées, gouttelettes...) + Couche2: Enduit à base de plâtre lissé ou taloché <u>Composant de la construction:</u> 4 - Plafonds et faux plafonds - Plafonds <u>Partie à sonder:</u> Couche1: Peinture décorative (paillétées, gouttelettes...) + Couche2: Enduit à base de plâtre lissé ou taloché <u>Justificatif:</u> Après analyse en laboratoire</p>	<p><u>Analyse:</u> P035 <u>Partie analysée par le laboratoire:</u> - Matériau de type système d'enduit peinture (rose) ; matériau dur de type mortier, béton, chape (gris) : Absence d'amiante</p>

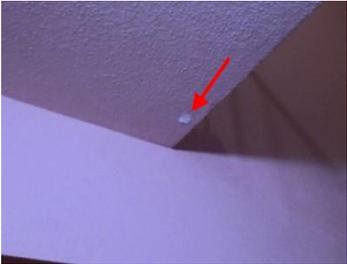
Palier 3 Bat 67	11	Plafond	Oui 3ème étage BAT 67 - Palier 3 Bat 67 : Plafond	<p><u>Identifiant:</u> ZPSO015 <u>Echantillon:</u> MA2201007054/P033, réf. labo.: 22RI004283-033 MA2201007054/P034, réf. labo.: 22RI004283-034 MA2201007054/P035, réf. labo.: 22RI004283-035 MA2201007054/P036, réf. labo.: 22RI004283-036 MA2201007054/P037, réf. labo.: 22RI004283-037 MA2201007054/P038, réf. labo.: 22RI004283-038 MA2201007054/P039, réf. labo.: 22RI004283-039 MA2201007054/P040, réf. labo.: 22RI004283-040 <u>Description:</u> Couche1: Peinture décorative (paillonnées, gouttelettes...) + Couche2: Enduit à base de plâtre lissé ou taloché <u>Composant de la construction:</u> 4 - Plafonds et faux plafonds - Plafonds <u>Partie à sonder:</u> Couche1: Peinture décorative (paillonnées, gouttelettes...) + Couche2: Enduit à base de plâtre lissé ou taloché <u>Justificatif:</u> Après analyse en laboratoire</p>	<p><u>Analyse:</u> P036 <u>Partie analysée par le laboratoire:</u> - Matériau de type système d'enduit peinture (rose) ; matériau dur de type mortier, béton, chape (gris) en traces : Absence d'amiante</p>

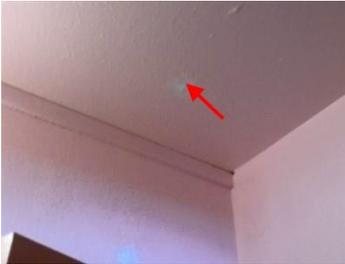
Entrée Bat 95	13	Plafond	Oui Rez de chaussée BAT 95 - Entrée Bat 95 : Plafond	<p><u>Identifiant:</u> ZPSO015 <u>Echantillon:</u> MA2201007054/P033, réf. labo.: 22RI004283-033 MA2201007054/P034, réf. labo.: 22RI004283-034 MA2201007054/P035, réf. labo.: 22RI004283-035 MA2201007054/P036, réf. labo.: 22RI004283-036 MA2201007054/P037, réf. labo.: 22RI004283-037 MA2201007054/P038, réf. labo.: 22RI004283-038 MA2201007054/P039, réf. labo.: 22RI004283-039 MA2201007054/P040, réf. labo.: 22RI004283-040 <u>Description:</u> Couche1: Peinture décorative (pailletées, gouttelettes...) + Couche2: Enduit à base de plâtre lissé ou taloché <u>Composant de la construction:</u> 4 - Plafonds et faux plafonds - Plafonds <u>Partie à sonder:</u> Couche1: Peinture décorative (pailletées, gouttelettes...) + Couche2: Enduit à base de plâtre lissé ou taloché <u>Justificatif:</u> Après analyse en laboratoire</p>	<p><u>Analyse:</u> P037 <u>Partie analysée par le laboratoire:</u> - Matériau de type système d'enduit peinture (rose) ; matériau dur de type mortier, béton, chape (gris) : Absence d'amiante</p>

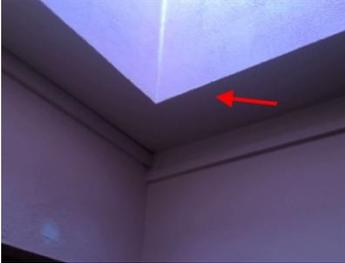
Palier 4 Bat 95	18	Plafond	Oui 4ème étage BAT 95 - Palier 4 Bat 95 : Plafond	<p><b>Identifiant:</b> ZPSO015  <b>Echantillon:</b>            MA2201007054/P033, réf. labo.: 22RI004283-033            MA2201007054/P034, réf. labo.: 22RI004283-034            MA2201007054/P035, réf. labo.: 22RI004283-035            MA2201007054/P036, réf. labo.: 22RI004283-036            MA2201007054/P037, réf. labo.: 22RI004283-037            MA2201007054/P038, réf. labo.: 22RI004283-038            MA2201007054/P039, réf. labo.: 22RI004283-039            MA2201007054/P040, réf. labo.: 22RI004283-040  <b>Description:</b> Couche1: Peinture décorative (pailletées, gouttelettes...) + Couche2: Enduit à base de plâtre lissé ou taloché  <b>Composant de la construction:</b> 4 - Plafonds et faux plafonds - Plafonds  <b>Partie à sonder:</b> Couche1: Peinture décorative (pailletées, gouttelettes...) + Couche2: Enduit à base de plâtre lissé ou taloché  <b>Justificatif:</b> Après analyse en laboratoire</p>	<p><b>Analyse:</b>            P038  <b>Partie analysée par le laboratoire:</b>            - Matériau de type système d'enduit peinture (rose) ; matériau dur de type mortier, béton, chape (gris) : Absence d'amiante</p>

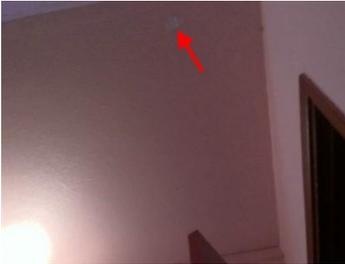
Palier 1 Bat 101	21	Plafond	Oui 1er étage BAT 101 - Palier 1 Bat 101 : Plafond	<p><u>Identifiant:</u> ZPSO015 <u>Echantillon:</u> MA2201007054/P033, réf. labo.: 22RI004283-033 MA2201007054/P034, réf. labo.: 22RI004283-034 MA2201007054/P035, réf. labo.: 22RI004283-035 MA2201007054/P036, réf. labo.: 22RI004283-036 MA2201007054/P037, réf. labo.: 22RI004283-037 MA2201007054/P038, réf. labo.: 22RI004283-038 MA2201007054/P039, réf. labo.: 22RI004283-039 MA2201007054/P040, réf. labo.: 22RI004283-040</p> <p><u>Description:</u> Couche1: Peinture décorative (pailletées, gouttelettes...) + Couche2: Enduit à base de plâtre lissé ou taloché</p> <p><u>Composant de la construction:</u> 4 - Plafonds et faux plafonds - Plafonds</p> <p><u>Partie à sonder:</u> Couche1: Peinture décorative (pailletées, gouttelettes...) + Couche2: Enduit à base de plâtre lissé ou taloché</p> <p><u>Justificatif:</u> Après analyse en laboratoire</p>	<p><u>Analyse:</u> P039</p> <p><u>Partie analysée par le laboratoire:</u> - Matériau de type système d'enduit peinture (rose) : Absence d'amiante</p>

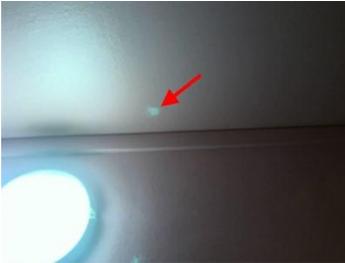
Palier 4 Bat 101	24	Plafond	Oui 4ème étage BAT 101 - Palier 4 Bat 101 : Plafond	<p><u>Identifiant:</u> ZPSO015 <u>Echantillon:</u> MA2201007054/P033, réf. labo.: 22RI004283-033 MA2201007054/P034, réf. labo.: 22RI004283-034 MA2201007054/P035, réf. labo.: 22RI004283-035 MA2201007054/P036, réf. labo.: 22RI004283-036 MA2201007054/P037, réf. labo.: 22RI004283-037 MA2201007054/P038, réf. labo.: 22RI004283-038 MA2201007054/P039, réf. labo.: 22RI004283-039 MA2201007054/P040, réf. labo.: 22RI004283-040 <u>Description:</u> Couche1: Peinture décorative (pailletées, gouttelettes...) + Couche2: Enduit à base de plâtre lissé ou taloché <u>Composant de la construction:</u> 4 - Plafonds et faux plafonds - Plafonds <u>Partie à sonder:</u> Couche1: Peinture décorative (pailletées, gouttelettes...) + Couche2: Enduit à base de plâtre lissé ou taloché <u>Justificatif:</u> Après analyse en laboratoire</p>	<p><u>Analyse:</u> P040 <u>Partie analysée par le laboratoire:</u> - Matériau de type système d'enduit peinture (rose) ; matériau semi-dur de type ciment (gris) en traces : Absence d'amiante</p>
