## Pré Rapport de Repérage des matériaux et produits contenant de l'amiante avant réalisation de travaux dans un immeuble bâti

Numéro de dossier : MA2201007054  
Date d'intervention : 20/01/2022

61, 67, 95, 101 Square de l'Abbaye  
77190 Dammarie-les-Lys

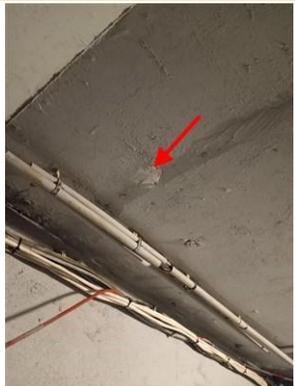
Cage d'escalier bâtiment 101	4	Plafond	Oui Sous-Sol - Cage d'escalier bâtiment 101 : Plafond	<p><u>Identifiant:</u> ZPSO019 <u>Echantillon:</u> MA2201007054/P057, réf. labo.: 22RI004283-057 MA2201007054/P058, réf. labo.: 22RI004283-058 MA2201007054/P059, réf. labo.: 22RI004283-059 MA2201007054/P060, réf. labo.: 22RI004283-060 <u>Description:</u> Couche1: Peinture décorative (pailletées, gouttelettes...) + Couche2: Enduit à base de plâtre lissé ou taloché <u>Composant de la construction:</u> 4 - Plafonds et faux plafonds - Plafonds <u>Partie à sonder:</u> Couche1: Peinture décorative (pailletées, gouttelettes...) + Couche2: Enduit à base de plâtre lissé ou taloché <u>Justificatif:</u> Après analyse en laboratoire</p>	<p><u>Analyse:</u> P060 <u>Partie analysée par le laboratoire:</u> - Matériau de type peinture (bleu) ; matériau semi-dur (gris) ; Présence d'amiante</p>

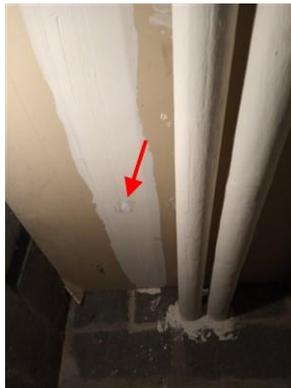
<p>passage batiment 95</p>	<p>3</p>	<p>Plafond</p>	<p>Oui Sous-Sol - passage batiment 95 : Plafond</p>	<p><u>Identifiant:</u> ZPSO021 <u>Echantillon:</u> MA2201007054/P065, réf. labo.: 22RI004283-065 MA2201007054/P066, réf. labo.: 22RI004283-066 MA2201007054/P067, réf. labo.: 22RI004283-067 MA2201007054/P068, réf. labo.: 22RI004283-068 <u>Description:</u> Couche1: Peinture décorative (pailletées, gouttelettes...) + Couche2: Enduit de jointoiement des plaques de plâtre + Couche3: Bande + Couche4: plaques de plâtre <u>Composant de la construction:</u> 4 - Plafonds et faux plafonds - Plafonds <u>Partie à sonder:</u> Couche1: Peinture décorative (pailletées, gouttelettes...) + Couche2: Enduit de jointoiement des plaques de plâtre + Couche3: Bande + Couche4: plaques de plâtre <u>Justificatif:</u> Après analyse en laboratoire</p>	<p><u>Analyse:</u> P067 <u>Partie analysée par le laboratoire:</u> - Phase 2 Matériau semi-dur de type enduit (blanc) ; matériau souple fibreux de type papier, carton (blanc) ; matériau semi-dur (blanc) ; matériau souple fibreux de type papier, carton (marron) ; matériau semi-dur de type plâtre (blanc) Absence d'amiante - Phase 3 Matériau souple fibreux de type papier, carton (blanc) Absence d'amiante - Phase 4 Matériau souple fibreux de type papier, carton (marron) Absence d'amiante - Phase 5 Matériau semi-dur de type plâtre (blanc) Absence d'amiante</p>

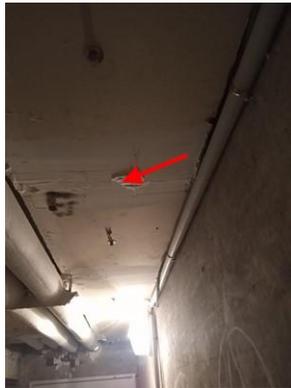
<p>passage batiment 101</p>	<p>4</p>	<p>Plafond</p>	<p>Oui Sous-Sol - passage batiment 101 : Plafond</p>	<p><u>Identifiant:</u> ZPSO021 <u>Echantillon:</u> MA2201007054/P065, réf. labo.: 22RI004283-065 MA2201007054/P066, réf. labo.: 22RI004283-066 MA2201007054/P067, réf. labo.: 22RI004283-067 MA2201007054/P068, réf. labo.: 22RI004283-068 <u>Description:</u> Couche1: Peinture décorative (pailletées, gouttelettes...) + Couche2: Enduit de jointoiement des plaques de plâtre + Couche3: Bande + Couche4: plaques de plâtre <u>Composant de la construction:</u> 4 - Plafonds et faux plafonds - Plafonds <u>Partie à sonder:</u> Couche1: Peinture décorative (pailletées, gouttelettes...) + Couche2: Enduit de jointoiement des plaques de plâtre + Couche3: Bande + Couche4: plaques de plâtre <u>Justificatif:</u> Après analyse en laboratoire</p>	<p><u>Analyse:</u> P068 <u>Partie analysée par le laboratoire:</u> - Phase 2 Matériau semi-dur de type enduit (blanc) ; matériau souple fibreux de type papier, carton (blanc) ; matériau semi-dur (blanc) Absence d'amiante - Phase 3 Matériau souple fibreux de type papier, carton (blanc) Absence d'amiante</p>

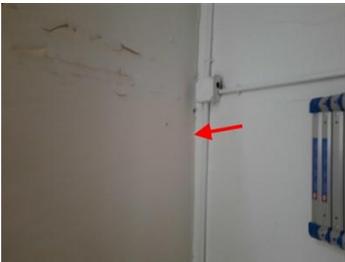
Local Vélo Bat 61	2	Plafond	Oui Rez de chaussée BAT 61 - Local Vélo Bat 61 : Plafond	<p><u>Identifiant:</u> ZPSO030</p> <p><u>Echantillon:</u> MA2201007054/P085, réf. labo.: 22RI004283-085 MA2201007054/P086, réf. labo.: 22RI004283-086 MA2201007054/P087, réf. labo.: 22RI004283-087 MA2201007054/P088, réf. labo.: 22RI004283-088</p> <p><u>Description:</u> Couche1: Peinture décorative (pailletées, gouttelettes...) + Couche2: Enduit à base de plâtre lissé ou taloché</p> <p><u>Composant de la construction:</u> 4 - Plafonds et faux plafonds - Plafonds</p> <p><u>Partie à sonder:</u> Couche1: Peinture décorative (pailletées, gouttelettes...) + Couche2: Enduit à base de plâtre lissé ou taloché</p> <p><u>Justificatif:</u> Après analyse en laboratoire</p>	<p><u>Analyse:</u> P085</p> <p><u>Partie analysée par le laboratoire:</u> - Phase 2 Matériau de type peinture (beige) ; matériau semi-dur de type enduit (blanc) ; matériau souple fibreux de type papier, carton (marron) ; matériau semi-dur de type plâtre (blanc)</p> <p>Absence d'amiante</p> <p>- Phase 3 Matériau souple fibreux de type papier, carton (marron)</p> <p>Absence d'amiante</p> <p>- Phase 4 Matériau semi-dur de type plâtre (blanc)</p> <p>Absence d'amiante</p>

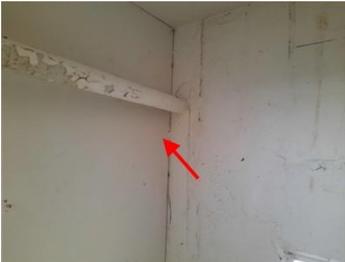
Local Bat 95	5	Plafond	Oui Rez de chaussée BAT 95 - Local Bat 95 : Plafond	<p><b>Identifiant:</b> ZPSO030  <b>Echantillon:</b>  MA2201007054/P085, réf. labo.: 22RI004283-085  MA2201007054/P086, réf. labo.: 22RI004283-086  MA2201007054/P087, réf. labo.: 22RI004283-087  MA2201007054/P088, réf. labo.: 22RI004283-088</p> <p><b>Description:</b> Couche1: Peinture décorative (pailletées, gouttelettes...) + Couche2: Enduit à base de plâtre lissé ou taloché</p> <p><b>Composant de la construction:</b> 4 - Plafonds et faux plafonds - Plafonds</p> <p><b>Partie à sonder:</b> Couche1: Peinture décorative (pailletées, gouttelettes...) + Couche2: Enduit à base de plâtre lissé ou taloché</p> <p><b>Justificatif:</b> Après analyse en laboratoire</p>	<p><b>Analyse:</b>  P087</p> <p><b>Partie analysée par le laboratoire:</b>  - Phase 2 Matériau de type peinture (beige) ; matériau semi-dur de type enduit (beige) ; matériau souple fibreux de type papier, carton (marron) ; matériau semi-dur de type plâtre (blanc)</p> <p>Absence d'amiante</p> <p>- Phase 3 Matériau souple fibreux de type papier, carton (marron)</p> <p>Absence d'amiante</p> <p>- Phase 4 Matériau semi-dur de type plâtre (blanc)</p> <p>Absence d'amiante</p>

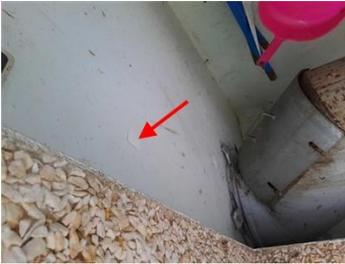
Localisation	n° de sondage	Zone	Prélèvement effectué / Sondage et extension	Echantillon	Analyse	Photo
Local vide ordures Batiment 61	1	Plafonds et murs	Oui Extérieur - Local vide ordures Batiment 61 : Plafonds et murs	<u>Identifiant:</u> ZPSO032 <u>Echantillon:</u> MA2201007054/P091, réf. labo.: 22RI004283-091 MA2201007054/P092, réf. labo.: 22RI004283-092 <u>Description:</u> Couche1: Peinture décorative (pailletées, gouttelettes...) + Couche2: Enduit à base de plâtre lissé ou taloché <u>Composant de la construction:</u> 4 - Plafonds et faux plafonds - Plafonds <u>Partie à sonder:</u> Couche1: Peinture décorative (pailletées, gouttelettes...) + Couche2: Enduit à base de plâtre lissé ou taloché <u>Justificatif:</u> Après analyse en laboratoire	<u>Analyse:</u> P091 <u>Partie analysée par le laboratoire:</u> - Matériau de type système d'enduit peinture (bleu) ; matériau (pulvérulent) (noir) : Absence d'amiante

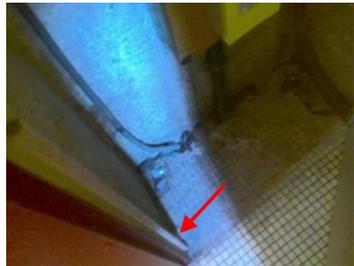
<p>Gaine technique 2 Bat 61</p>	<p>3</p>	<p>Sol</p>	<p>Oui 2ème étage BAT 61 - Gaine technique 2 Bat 61 : Sol</p>	<p><u>Identifiant:</u> ZPSO016 <u>Echantillon:</u> MA2201007054/P041, réf. labo.: 22RI004283-041 MA2201007054/P042, réf. labo.: 22RI004283-042 MA2201007054/P043, réf. labo.: 22RI004283-043 MA2201007054/P044, réf. labo.: 22RI004283-044 MA2201007054/P045, réf. labo.: 22RI004283-045 MA2201007054/P046, réf. labo.: 22RI004283-046 MA2201007054/P047, réf. labo.: 22RI004283-047 MA2201007054/P048, réf. labo.: 22RI004283-048 <u>Description:</u> Couche1: Colle de carrelage + Couche2: Joint de carrelage + Couche3: Ragréage <u>Composant de la construction:</u> 5 - Planchers et planchers techniques - Revêtements de sols <u>Partie à sonder:</u> Couche1: Colle de carrelage + Couche2: Joint de carrelage + Couche3: Ragréage <u>Justificatif:</u> Après analyse en laboratoire</p>	<p><u>Analyse:</u> P042 <u>Partie analysée par le laboratoire:</u> - Matériau dur de type carrelage, faïence (beige) ; matériau dur de type joint ciment (gris) ; matériau dur de type ciment-colle (gris) ; matériau dur de type mortier, béton, chape (gris) ; Absence d'amiante</p>

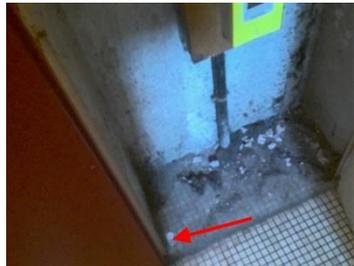
Gaine technique 1 Bat 67	7	Sol	Oui 1er étage BAT 67 - Gaine technique 1 Bat 67 : Sol	<p><u>Identifiant:</u> ZPSO016  <u>Echantillon:</u>  MA2201007054/P041, réf. labo.: 22RI004283-041  MA2201007054/P042, réf. labo.: 22RI004283-042  MA2201007054/P043, réf. labo.: 22RI004283-043  MA2201007054/P044, réf. labo.: 22RI004283-044  MA2201007054/P045, réf. labo.: 22RI004283-045  MA2201007054/P046, réf. labo.: 22RI004283-046  MA2201007054/P047, réf. labo.: 22RI004283-047  MA2201007054/P048, réf. labo.: 22RI004283-048  <u>Description:</u> Couche1: Colle de carrelage + Couche2: Joint de carrelage + Couche3: Ragréage  <u>Composant de la construction:</u> 5 - Planchers et planchers techniques - Revêtements de sols  <u>Partie à sonder:</u> Couche1: Colle de carrelage + Couche2: Joint de carrelage + Couche3: Ragréage  <u>Justificatif:</u> Après analyse en laboratoire</p>	<p><u>Analyse:</u>  P043  <u>Partie analysée par le laboratoire:</u>  - Matériau dur de type carrelage, faïence (beige)  ; matériau dur de type joint ciment (gris)  ; matériau dur de type ciment-colle (beige)  ; matériau dur de type mortier, béton, chape (beige) : Absence d'amiante</p>

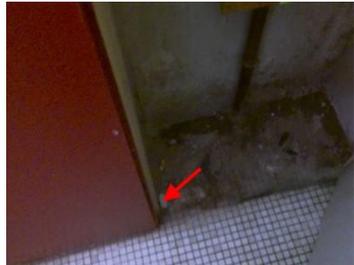
Gaine technique 3 Bat 67	9	Sol	Oui 3ème étage BAT 67 - Gaine technique 3 Bat 67 : Sol	<p><u>Identifiant:</u> ZPSO016</p> <p><u>Echantillon:</u>  MA2201007054/P041, réf. labo.: 22RI004283-041  MA2201007054/P042, réf. labo.: 22RI004283-042  MA2201007054/P043, réf. labo.: 22RI004283-043  MA2201007054/P044, réf. labo.: 22RI004283-044  MA2201007054/P045, réf. labo.: 22RI004283-045  MA2201007054/P046, réf. labo.: 22RI004283-046  MA2201007054/P047, réf. labo.: 22RI004283-047  MA2201007054/P048, réf. labo.: 22RI004283-048</p> <p><u>Description:</u> Couche1: Colle de carrelage + Couche2: Joint de carrelage + Couche3: Ragréage</p> <p><u>Composant de la construction:</u> 5 - Planchers et planchers techniques - Revêtements de sols</p> <p><u>Partie à sonder:</u> Couche1: Colle de carrelage + Couche2: Joint de carrelage + Couche3: Ragréage</p> <p><u>Justificatif:</u> Après analyse en laboratoire</p>	<p><u>Analyse:</u>  P044</p> <p><u>Partie analysée par le laboratoire:</u>  - Matériau dur de type carrelage, faïence (beige)  ; matériau dur de type joint ciment (gris)  ; matériau dur de type ciment-colle (gris)  ; matériau dur de type mortier, béton, chape (gris)  : Absence d'amiante</p>

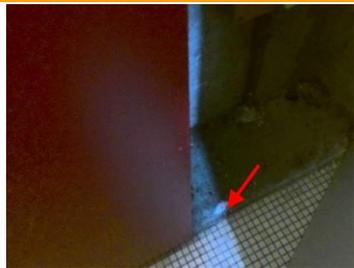
Localisation	n° de sondage	Zone	Prélèvement effectué / Sondage et extension	Echantillon	Analyse	Photo
Gaine technique Bat 95	1	Sol	Oui Rez de chaussée BAT 95 - Gaine technique Bat 95 : Sol	<u>Identifiant:</u> ZPSO028 echantillon: MA2201007054/P045 <u>Description:</u> Couche1: Ragréage <u>Composant de la construction:</u> 5 - Planchers et planchers techniques - Revêtements de sols <u>Partie à sonder:</u> Couche1: Ragréage <u>Justificatif:</u> Après analyse en laboratoire	<u>Analyse:</u> P045 <u>Partie analysée par le laboratoire:</u> - Matériau dur de type ciment (gris) ; matériau dur de type mortier, béton, chape (beige) : Absence d'amiante

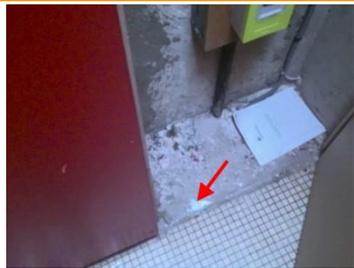
Gaine technique 4 Bat 95	5	Sol	Oui 4ème étage BAT 95 - Gaine technique 4 Bat 95 : Sol	<p><u>Identifiant:</u> ZPSO028            échantillon: MA2201007054/P046  <u>Description:</u> Couche1: Ragréage  <u>Composant de la construction:</u> 5 - Planchers et planchers techniques - Revêtements de sols  <u>Partie à sonder:</u> Couche1: Ragréage  <u>Justificatif:</u> Après analyse en laboratoire</p>	<p><u>Analyse:</u>            P046  <u>Partie analysée par le laboratoire:</u>            - Matériau dur de type ciment (gris) ; matériau dur de type mortier, béton, chape (beige) ;            Absence d'amiante</p>

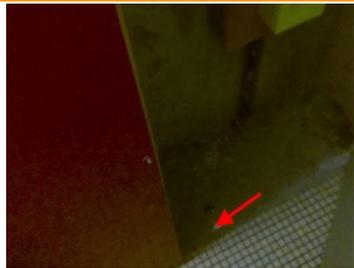
Gaine technique 1 Bat 101	7	Sol	Oui 1er étage BAT 101 - Gaine technique 1 Bat 101 : Sol	<p><u>Identifiant:</u> ZPSO028            échantillon: MA2201007054/P047  <u>Description:</u> Couche1: Ragréage  <u>Composant de la construction:</u> 5 - Planchers et planchers techniques - Revêtements de sols  <u>Partie à sonder:</u> Couche1: Ragréage  <u>Justificatif:</u> Après analyse en laboratoire</p>	<p><u>Analyse:</u>            P047  <u>Partie analysée par le laboratoire:</u>            - Matériau dur de type ciment (gris) ; matériau dur de type mortier, béton, chape (beige) ;            Absence d'amiante</p>

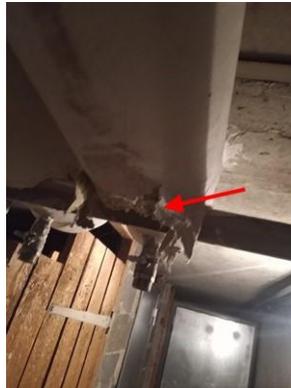
Localisation	n° de sondage	Zone	Prélèvement effectué / Sondage et extension	Echantillon	Analyse	Photo
passage bâtiment 61	1	Murs et plafonds	Oui Sous-Sol - passage bâtiment 61 : Murs et plafonds	<u>Identifiant:</u> ZPSO024 <u>Echantillon:</u> MA2201007054/P073, réf. labo.: 22RI004283-073 MA2201007054/P074, réf. labo.: 22RI004283-074 <u>Description:</u> Calorifuge (tresses, coquilles, matelas...) <u>Composant de la construction:</u> 6 - Conduits et accessoires intérieurs - Conduits de fluides (air, eau, vapeur, fumée, échappement, autres fluides) <u>Partie à sonder:</u> Calorifuge (tresses, coquilles, matelas...) <u>Justificatif:</u> Après analyse en laboratoire	<u>Analyse:</u> P073 <u>Partie analysée par le laboratoire:</u> - Phase 2 Matériau de type maillage de fibres et liant (blanc) ; matériau fibreux de type isolant (vert) Absence d'amiante - Phase 3 Matériau fibreux de type isolant (vert) Absence d'amiante

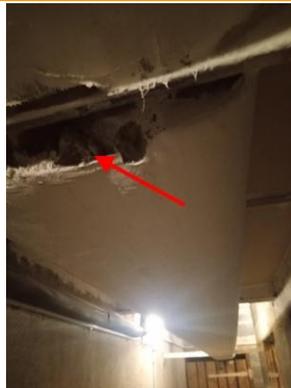
passage bâtiment 67	2	Murs et plafonds	Sondage et extension de la ZPSO du ou des prélèvement(s) : P073, P074	<u>Identifiant:</u> ZPSO024 <u>Echantillon:</u> MA2201007054/P073, réf. labo.: 22RI004283-073 MA2201007054/P074, réf. labo.: 22RI004283-074 <u>Description:</u> Calorifuge (tresses, coquilles, matelas...) <u>Composant de la construction:</u> 6 - Conduits et accessoires intérieurs - Conduits de fluides (air, eau, vapeur, fumée, échappement, autres fluides) <u>Partie à sonder:</u> Calorifuge (tresses, coquilles, matelas...) <u>Justificatif:</u> Après analyse en laboratoire	<u>Analyse:</u> P073, P074	Idem photo : P073; P074
passage bâtiment 95	3	Murs et plafonds	Oui Sous-Sol - passage bâtiment 95 : Murs et plafonds	<u>Identifiant:</u> ZPSO024 <u>Echantillon:</u> MA2201007054/P073, réf. labo.: 22RI004283-073 MA2201007054/P074, réf. labo.: 22RI004283-074 <u>Description:</u> Calorifuge (tresses, coquilles, matelas...) <u>Composant de la construction:</u> 6 - Conduits et accessoires intérieurs - Conduits de fluides (air, eau, vapeur, fumée, échappement, autres fluides) <u>Partie à sonder:</u> Calorifuge (tresses, coquilles, matelas...) <u>Justificatif:</u> Après analyse en laboratoire	<u>Analyse:</u> P074 <u>Partie analysée par le laboratoire:</u> - Phase 2 Matériau de type maillage de fibres et liant (blanc) ; matériau fibreux de type isolant (vert) Absence d'amiante - Phase 3 Matériau fibreux de type isolant (vert) Absence d'amiante

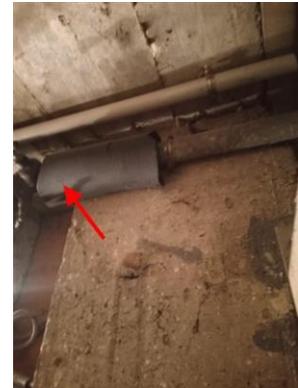
Localisation	n° de sondage	Zone	Prélèvement effectué / Sondage et extension	Echantillon	Analyse	Photo
passage bâtiment 61	1	Murs et plafonds	Oui Sous-Sol - passage bâtiment 61 : Murs et plafonds	<p><u>Identifiant:</u> ZPSO025  <u>Echantillon:</u>            MA2201007054/P075, réf. labo.: 22RI004283-075            MA2201007054/P076, réf. labo.: 22RI004283-076  <u>Description:</u> Calorifuge noir (tresses, coquilles, matelas...) noir  <u>Composant de la construction:</u> 6 - Conduits et accessoires intérieurs - Conduits de fluides (air, eau, vapeur, fumée, échappement, autres fluides)  <u>Partie à sonder:</u> Calorifuge noir (tresses, coquilles, matelas...)  <u>Justificatif:</u> Après analyse en laboratoire</p>	<p><u>Analyse:</u>            P075  <u>Partie analysée par le laboratoire:</u>            - Matériau de type mousse (noir) ; matériau souple (noir) : Absence d'amiante</p>

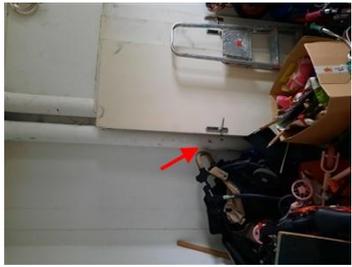
ZPSO031 : Calorifugeages						
Niveau : Rez de chaussée BAT 61, Rez de chaussée Bat 67, Rez de chaussée BAT 95, Rez de chaussée BAT 101						
Localisation	n° de sondage	Zone	Prélèvement effectué / Sondage et extension	Echantillon	Analyse	Photo
Local Bat 61	1	locaux et locaux vélos	Sondage et extension de la ZPSO du ou des prélèvement(s) : P089, P090	<p><u>Identifiant:</u> ZPSO031</p> <p><u>Echantillon:</u> MA2201007054/P089, réf. labo.: 22RI004283-089 MA2201007054/P090, réf. labo.: 22RI004283-090</p> <p><u>Description:</u> Calorifugeages</p> <p><u>Composant de la construction:</u> 1. Flocages, Calorifugeages, Faux plafonds - Flocages, Calorifugeages, Faux plafonds</p> <p><u>Partie à sonder:</u> Calorifugeages</p> <p><u>Justificatif:</u> Après analyse en laboratoire</p>	<p><u>Analyse:</u> P089, P090</p>	Idem photo : P089; P090
Local Vélo Bat 61	2	locaux et locaux vélos	Oui Rez de chaussée BAT 61 - Local Vélo Bat 61 : locaux et locaux vélos	<p><u>Identifiant:</u> ZPSO031</p> <p><u>Echantillon:</u> MA2201007054/P089, réf. labo.: 22RI004283-089 MA2201007054/P090, réf. labo.: 22RI004283-090</p> <p><u>Description:</u> Calorifugeages</p> <p><u>Composant de la construction:</u> 1. Flocages, Calorifugeages, Faux plafonds - Flocages, Calorifugeages, Faux plafonds</p> <p><u>Partie à sonder:</u> Calorifugeages</p> <p><u>Justificatif:</u> Après analyse en laboratoire</p>	<p><u>Analyse:</u> P089</p> <p><u>Partie analysée par le laboratoire:</u> - Phase 2 Matériau de type maillage de fibres et liant (blanc) ; matériau semi-dur (blanc) ; matériau de type liège (marron)</p> <p>Absence d'amiante</p>
