## Pré-Rapport de Repérage des matériaux et produits contenant de l'amiante avant réalisation de travaux dans un immeuble bâti

Numéro de dossier : MA2201007055

61, 81, 87 RUE LT MOISANT

77190 DAMMARIE LES LYS

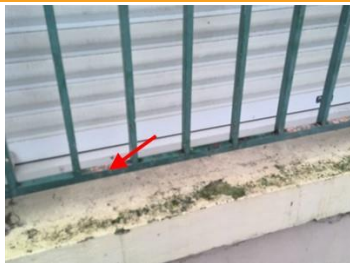
| Façade Batiment 87 | 3 | Garde de corps des balcons | Oui<br>Extérieur - Façade Batiment 87 :<br>Garde de corps des balcons | <p><u>Identifiant:</u> ZPSO066</p> <p><u>Echantillon:</u><br/>MA2201007055/P061, réf. labo.: 22RI005290-060<br/>MA2201007055/P062, réf. labo.: 22RI005290-061</p> <p><u>Description:</u> Peinture</p> <p><u>Composant de la construction:</u> 2 - Parois verticales extérieures et Façades - Façades légères, murs rideaux, bardages, panneaux sandwich</p> <p><u>Partie à sonder:</u> Peinture</p> <p><u>Justificatif:</u> Après analyse en laboratoire</p> | <p><u>Analyse:</u><br/>P062</p> <p><u>Partie analysée par le laboratoire:</u><br/>- Matériau de type peinture (de différentes couleurs) : Absence d'amiante</p> | |

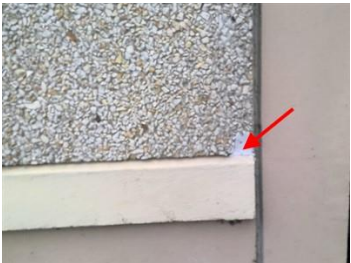
| Localisation | n° de sondage | Zone | Prélèvement effectué / Sondage et extension | Echantillon | Analyse | Photo |
|---|---|---|---|---|---|---|
| Façade Batiment 61 | 1 | Façade EST | Oui<br>Extérieur - Façade Batiment 61 :<br>Façade nord | <u>Identifiant:</u> ZPSO067<br><u>Echantillon:</u><br>MA2201007055/P063, réf. labo.: 22RI005290-062<br>MA2201007055/P064, réf. labo.: 22RI005290-063<br>MA2201007055/P065, réf. labo.: 22RI005290-064<br><u>Description:</u> Ragréage<br><u>Composant de la construction:</u> 2 - Parois verticales extérieures et Façades - Façades lourdes y compris poteaux<br><u>Partie à sonder:</u> Ragréage<br><u>Justificatif:</u> Après analyse en laboratoire | <u>Analyse:</u><br>P063<br><u>Partie analysée par le laboratoire:</u><br>- Matériau dur de type mortier, béton, chape (beige) : Absence d'amiante | |

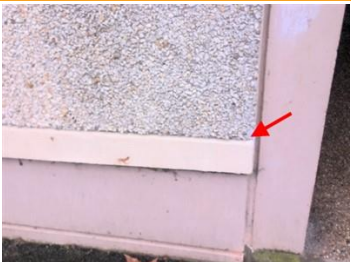
| Localisation | n° de sondage | Zone | Prélèvement effectué / Sondage et extension | Echantillon | Analyse | Photo |
|---|---|---|---|---|---|---|
| Façade Batiment 87 | 3 | Façade ouest | Oui<br>Extérieur - Façade Batiment 87 :<br>Façade sud | <u>Identifiant:</u> ZPSO067<br><u>Echantillon:</u><br>MA2201007055/P063, réf. labo.: 22RI005290-062<br>MA2201007055/P064, réf. labo.: 22RI005290-063<br>MA2201007055/P065, réf. labo.: 22RI005290-064<br><u>Description:</u> Ragréage<br><u>Composant de la construction:</u> 2 - Parois verticales extérieures et Façades - Façades lourdes y compris poteaux<br><u>Partie à sonder:</u> Ragréage<br><u>Justificatif:</u> Après analyse en laboratoire | <u>Analyse:</u><br>P065<br><u>Partie analysée par le laboratoire:</u><br>- Phase 1 Matériau de type peinture (beige) ;<br>matériau dur de type mortier, béton, chape (gris)<br>Absence d'amiante<br>- Phase 2 Matériau dur de type mortier, béton, chape (gris)<br>Absence d'amiante | |

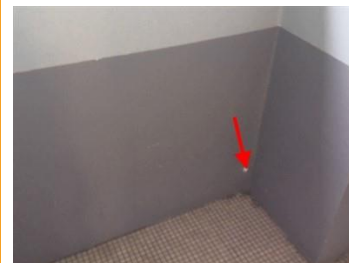
| Palier 2 Bat 61 | 4 | Mur donnant sur extérieur | Oui<br>2ème étage BAT 61 - Palier 2 Bat 61 : Mur donnant sur extérieur | <p><u>Identifiant:</u> ZPSO042</p> <p><u>Echantillon:</u><br/>MA2201007055/P001, réf. labo.: 22RI005290-001<br/>MA2201007055/P002, réf. labo.: 22RI005290-002</p> <p><u>Description:</u> Couche1: Peinture + Couche2: Enduit à base de plâtre lissé ou taloché</p> <p><u>Composant de la construction:</u> 3 - Parois verticales intérieures - Revêtements de murs, poteaux, cloisons, gaines, coffres + 3 - Parois verticales intérieures - Murs et cloisons maçonnés</p> <p><u>Partie à sonder:</u> Couche1: Peinture + Couche2: Enduit à base de plâtre lissé ou taloché</p> <p><u>Justificatif:</u> Après analyse en laboratoire</p> | <p><u>Analyse:</u><br/>P002</p> <p><u>Partie analysée par le laboratoire:</u><br/>- Matériau de type système d'enduit peinture (gris) ; matériau dur de type mortier, béton, chape (gris) : Absence d'amiante</p> | |

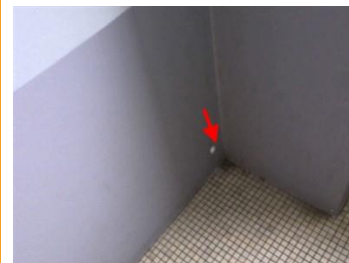
| Palier 2 Bat 61 | 4 | Mur de refend | Oui<br>2ème étage BAT 61 - Palier 2 Bat 61 : Mur A | <p><u>Identifiant:</u> ZPSO045</p> <p><u>Echantillon:</u><br/>MA2201007055/P007, réf. labo.: 22RI005290-007<br/>MA2201007055/P008, réf. labo.: 22RI005290-008</p> <p><u>Description:</u> Couche1: Peinture + Couche2: Enduit à base de plâtre lissé ou taloché</p> <p><u>Composant de la construction:</u> 3 - Parois verticales intérieures - Revêtements de murs, poteaux, cloisons, gaines, coffres + 3 - Parois verticales intérieures - Murs et cloisons maçonnés</p> <p><u>Partie à sonder:</u> Couche1: Peinture + Couche2: Enduit à base de plâtre lissé ou taloché</p> <p><u>Justificatif:</u> Après analyse en laboratoire</p> | <p><u>Analyse:</u><br/>P008</p> <p><u>Partie analysée par le laboratoire:</u><br/>- Phase 1 Matériau de type système d'enduit peinture (gris) ; matériau dur de type mortier, béton, chape (gris)<br/>Absence d'amiante<br/>- Phase 2 Matériau dur de type mortier, béton, chape (gris)<br/>Absence d'amiante</p> | |

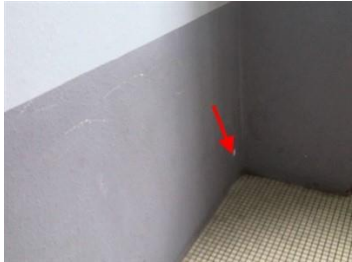
| Palier 3 Bat 81 | 5 | Mur de refend | Oui<br>3ème étage BAT 81 - Palier 3 Bat 81 : Mur A | <p><u>Identifiant:</u> ZPSO046</p> <p><u>Echantillon:</u><br/>MA2201007055/P009, réf. labo.: 22RI005290-009<br/>MA2201007055/P010, réf. labo.: 22RI005290-010</p> <p><u>Description:</u> Couche1: Peinture + Couche2: Enduit à base de plâtre lissé ou taloché</p> <p><u>Composant de la construction:</u> 3 - Parois verticales intérieures - Revêtements de murs, poteaux, cloisons, gaines, coffres + 3 - Parois verticales intérieures - Murs et cloisons maçonnés</p> <p><u>Partie à sonder:</u> Couche1: Peinture + Couche2: Enduit à base de plâtre lissé ou taloché</p> <p><u>Justificatif:</u> Après analyse en laboratoire</p> | <p><u>Analyse:</u><br/>P010</p> <p><u>Partie analysée par le laboratoire:</u><br/>- Matériau de type système d'enduit peinture (gris) ; matériau dur de type mortier, béton, chape (gris) : Absence d'amiante</p> | |

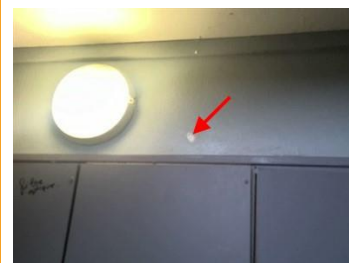
| Localisation | n° de sondage | Zone | Prélèvement effectué / Sondage et extension | Echantillon | Analyse | Photo |
|---|---|---|---|---|---|---|
| Palier 1 Bat 61 | 3 | Cloison | Oui<br>1er étage BAT 61 - Palier 1 Bat 61 : Mur B | <p><u>Identifiant:</u> ZPSO048</p> <p><u>Echantillon:</u><br/>MA2201007055/P013, réf. labo.: 22RI005290-013<br/>MA2201007055/P014, réf. labo.: 22RI005290-014</p> <p><u>Description:</u> Couche1: Peinture + Couche2: Enduit à base de plâtre lissé ou taloché</p> <p><u>Composant de la construction:</u> 3 - Parois verticales intérieures - Revêtements de murs, poteaux, cloisons, gaines, coffres + 3 - Parois verticales intérieures - Murs et cloisons maçonnés</p> <p><u>Partie à sonder:</u> Couche1: Peinture + Couche2: Enduit à base de plâtre lissé ou taloché</p> <p><u>Justificatif:</u> Après analyse en laboratoire</p> | <p><u>Analyse:</u><br/>P013</p> <p><u>Partie analysée par le laboratoire:</u></p> <ul style="list-style-type: none"> <li>- Phase 1 Matériau de type peinture (gris) ; matériau de type peinture (beige) ; matériau semi-dur de type enduit (blanc) ; matériau dur de type mortier, béton, chape (gris)</li> <li>Absence d'amiante</li> <li>- Phase 2 Matériau dur de type mortier, béton, chape (gris)</li> <li>Absence d'amiante</li> </ul> | |

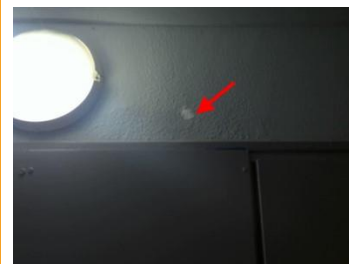
| Localisation | n° de sondage | Zone | Prélèvement effectué / Sondage et extension | Echantillon | Analyse | Photo |
|---|---|---|---|---|---|---|
| Entrée Bat 81 | 1 | Cloison | Oui<br>Rez de chaussée Bat 81 - Entrée<br>Bat 81 : Mur C | <u>Identifiant:</u> ZPSO049<br><u>Echantillon:</u><br>MA2201007055/P015, réf. labo.: 22RI005290-015<br>MA2201007055/P016, réf. labo.: 22RI005290-016<br><u>Description:</u> Couche1: Peinture + Couche2: Enduit à base de plâtre lissé ou taloché<br><u>Composant de la construction:</u> 3 - Parois verticales intérieures - Revêtements de murs, poteaux, cloisons, gaines, coffres + 3 - Parois verticales intérieures - Murs et cloisons maçonnés<br><u>Partie à sonder:</u> Couche1: Peinture + Couche2: Enduit à base de plâtre lissé ou taloché<br><u>Justificatif:</u> Après analyse en laboratoire | <u>Analyse:</u><br>P015<br><u>Partie analysée par le laboratoire:</u><br>- Phase 1 Matériau de type système d'enduit peinture (gris)<br>Absence d'amiante<br>- Phase 2 Matériau dur de type mortier, béton, chape (gris)<br>Absence d'amiante | |

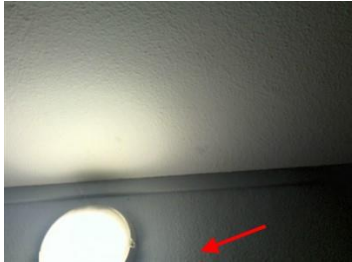
| Palier 3 Bat 81 | 5 | Cloison | Oui<br>3ème étage BAT 81 - Palier 3 Bat 81 : Mur B | <p><u>Identifiant:</u> ZPSO049</p> <p><u>Echantillon:</u><br/>MA2201007055/P015, réf. labo.: 22RI005290-015<br/>MA2201007055/P016, réf. labo.: 22RI005290-016</p> <p><u>Description:</u> Couche1: Peinture + Couche2: Enduit à base de plâtre lissé ou taloché</p> <p><u>Composant de la construction:</u> 3 - Parois verticales intérieures - Revêtements de murs, poteaux, cloisons, gaines, coffres + 3 - Parois verticales intérieures - Murs et cloisons maçonnés</p> <p><u>Partie à sonder:</u> Couche1: Peinture + Couche2: Enduit à base de plâtre lissé ou taloché</p> <p><u>Justificatif:</u> Après analyse en laboratoire</p> | <p><u>Analyse:</u><br/>P016</p> <p><u>Partie analysée par le laboratoire:</u><br/>- Matériau de type peinture (gris) ; matériau de type peinture (beige) ; matériau semi-dur de type enduit (blanc) ; matériau dur de type mortier, béton, chape (gris) : Absence d'amiante</p> | |

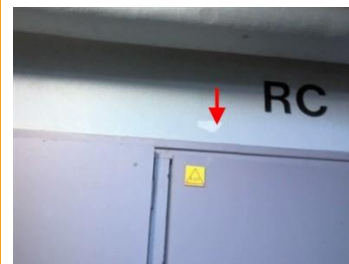
| Localisation | n° de sondage | Zone | Prélèvement effectué / Sondage et extension | Echantillon | Analyse | Photo |
|---|---|---|---|---|---|---|
| Entrée Bat 87 | 1 | Cloison | Oui<br>Rez de chaussée BAT 87 - Entrée Bat 87 : Mur C | <u>Identifiant:</u> ZPSO050<br><u>Echantillon:</u><br>MA2201007055/P017, réf. labo.: 22RI005290-017<br>MA2201007055/P018, réf. labo.: 22RI005290-018<br><u>Description:</u> Couche1: Peinture + Couche2: Enduit à base de plâtre lissé ou taloché<br><u>Composant de la construction:</u> 3 - Parois verticales intérieures - Revêtements de murs, poteaux, cloisons, gaines, coffres + 3 - Parois verticales intérieures - Murs et cloisons maçonnés<br><u>Partie à sonder:</u> Couche1: Peinture + Couche2: Enduit à base de plâtre lissé ou taloché<br><u>Justificatif:</u> Après analyse en laboratoire | <u>Analyse:</u><br>P017<br><u>Partie analysée par le laboratoire:</u><br>- Phase 1 Matériau de type système d'enduit peinture (gris)<br>Absence d'amiante<br>- Phase 2 Matériau dur de type mortier, béton, chape (gris)<br>Absence d'amiante | |

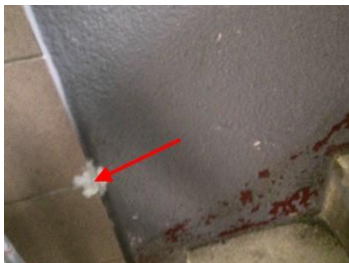
| Localisation | n° de sondage | Zone | Prélèvement effectué / Sondage et extension | Echantillon | Analyse | Photo |
|---|---|---|---|---|---|---|
| Entrée Bat 61 | 1 | Faïences | Oui<br>Rez de chaussée BAT 61 - Entrée Bat 61 : Faïences | <p><u>Identifiant:</u> ZPSO052</p> <p><u>Echantillon:</u><br/>MA2201007055/P022, réf. labo.: 22RI005290-022<br/>MA2201007055/P023, réf. labo.: 22RI005290-023<br/>MA2201007055/P024, réf. labo.: 22RI005290-024</p> <p><u>Description:</u> Couche1: Colle de faïence + Couche2: Joint de faïence</p> <p><u>Composant de la construction:</u> 3 - Parois verticales intérieures - Revêtements de murs, poteaux, cloisons, gaines, coffres</p> <p><u>Partie à sonder:</u> Couche1: Colle de faïence + Couche2: Joint de faïence</p> <p><u>Justificatif:</u> Après analyse en laboratoire</p> | <p><u>Analyse:</u><br/>P022</p> <p><u>Partie analysée par le laboratoire:</u><br/>- Matériau dur de type carrelage, faïence (rose) ; matériau de type peinture (violet) ; matériau dur de type joint ciment (gris) ; matériau dur de type ciment-colle (blanc) ; matériau de type peinture (jaune) ; matériau semi-dur de type enduit (blanc) : Absence d'amiante</p> | |

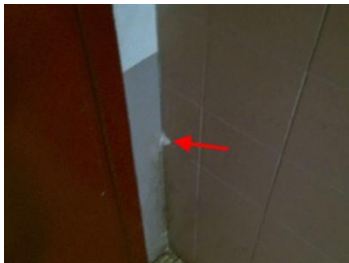
| Localisation | n° de sondage | Zone | Prélèvement effectué / Sondage et extension | Echantillon | Analyse | Photo |
|---|---|---|---|---|---|---|
| Entrée Bat 81 | 2 | Faïences | Oui<br>Rez de chaussée Bat 81 - Entrée Bat 81 : Faïences | <p><u>Identifiant:</u> ZPSO052</p> <p><u>Echantillon:</u><br/>MA2201007055/P022, réf. labo.: 22RI005290-022<br/>MA2201007055/P023, réf. labo.: 22RI005290-023<br/>MA2201007055/P024, réf. labo.: 22RI005290-024</p> <p><u>Description:</u> Couche1: Colle de faïence + Couche2: Joint de faïence</p> <p><u>Composant de la construction:</u> 3 - Parois verticales intérieures - Revêtements de murs, poteaux, cloisons, gaines, coffres</p> <p><u>Partie à sonder:</u> Couche1: Colle de faïence + Couche2: Joint de faïence</p> <p><u>Justificatif:</u> Après analyse en laboratoire</p> | <p><u>Analyse:</u><br/>P023</p> <p><u>Partie analysée par le laboratoire:</u><br/>- Phase 1 Matériau dur de type carrelage, faïence (rose) ; matériau de type peinture (violet) ; matériau de type peinture (rose) ; matériau dur de type ciment-colle (gris) ; matériau dur de type ciment-colle (blanc) ; matériau de type peinture (jaune)<br/>Absence d'amiante<br/>- Phase 2 Matériau dur de type ciment-colle (gris)<br/>Absence d'amiante</p> | |

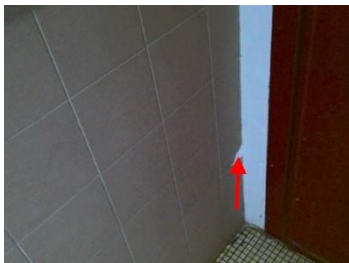
| Localisation | n° de sondage | Zone | Prélèvement effectué / Sondage et extension | Echantillon | Analyse | Photo |
|---|---|---|---|---|---|---|
| Entrée Bat 87 | 3 | Faïences | Oui<br>Rez de chaussée BAT 87 - Entrée Bat 87 : Faïences | <p><u>Identifiant:</u> ZPSO052</p> <p><u>Echantillon:</u><br/>MA2201007055/P022, réf. labo.: 22RI005290-022<br/>MA2201007055/P023, réf. labo.: 22RI005290-023<br/>MA2201007055/P024, réf. labo.: 22RI005290-024</p> <p><u>Description:</u> Couche1: Colle de faïence + Couche2: Joint de faïence</p> <p><u>Composant de la construction:</u> 3 - Parois verticales intérieures - Revêtements de murs, poteaux, cloisons, gaines, coffres</p> <p><u>Partie à sonder:</u> Couche1: Colle de faïence + Couche2: Joint de faïence</p> <p><u>Justificatif:</u> Après analyse en laboratoire</p> | <p><u>Analyse:</u><br/>P024</p> <p><u>Partie analysée par le laboratoire:</u><br/>- Phase 1 Matériau dur de type joint ciment (gris)<br/>Absence d'amiante<br/>- Phase 2 Matériau dur de type carrelage, faïence (rose) ; matériau dur de type ciment-colle (blanc) ; matériau de type peinture (jaune) ; matériau de type peinture (orange) ; matériau semi-dur de type enduit (blanc)<br/>Absence d'amiante</p> | |

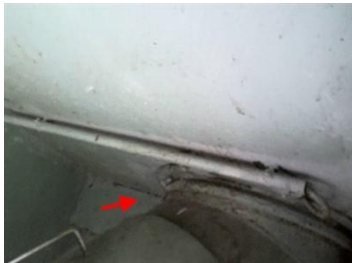
| Localisation | n° de sondage | Zone | Prélèvement effectué / Sondage et extension | Echantillon | Analyse | Photo |
|---|---|---|---|---|---|---|
| Local vide ordures<br>Batiment 87 | 3 | Murs et plafonds | Oui<br>Extérieur - Local vide ordures<br>Batiment 87 : Murs et plafonds | <u>Identifiant:</u> ZPSO065<br><u>Echantillon:</u><br>MA2201007055/P059, réf. labo.: 22RI005290-058<br>MA2201007055/P060, réf. labo.: 22RI005290-059<br><u>Description:</u> Couche1: Peinture + Couche2: Enduit à base de plâtre lissé ou taloché<br><u>Composant de la construction:</u> 3 - Parois verticales intérieures - Revêtements de murs, poteaux, cloisons, gaines, coffres + 3 - Parois verticales intérieures - Murs et cloisons maçonnés<br><u>Partie à sonder:</u> Couche1: Peinture + Couche2: Enduit à base de plâtre lissé ou taloché<br><u>Justificatif:</u> Après analyse en laboratoire | <u>Analyse:</u><br>P060<br><u>Partie analysée par le laboratoire:</u><br>- Phase 2 Matériau de type système d'enduit peinture (bleu) ; matériau (noir) ; matériau (fibreuse) (blanc)<br>Absence d'amiante | |

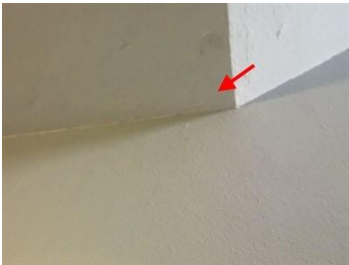
| Palier 2 Bat 61 | 4 | Plafond | Oui<br>2ème étage BAT 61 - Palier 2 Bat 61 : Plafond | <p><u>Identifiant:</u> ZPSO053</p> <p><u>Echantillon:</u><br/>MA2201007055/P025, réf. labo.: 22RI005290-025<br/>MA2201007055/P026, réf. labo.: 22RI005290-026<br/>MA2201007055/P027, réf. labo.: 22RI005290-027<br/>MA2201007055/P028, réf. labo.: 22RI005290-028<br/>MA2201007055/P029, réf. labo.: 22RI005290-029<br/>MA2201007055/P030, réf. labo.: 22RI005290-030</p> <p><u>Description:</u> Couche1: Peinture décorative (paillétées, gouttelettes...) + Couche2: Enduit à base de plâtre lissé ou taloché</p> <p><u>Composant de la construction:</u> 4 - Plafonds et faux plafonds - Plafonds</p> <p><u>Partie à sonder:</u> Couche1: Peinture décorative (paillétées, gouttelettes...) + Couche2: Enduit à base de plâtre lissé ou taloché</p> <p><u>Justificatif:</u> Après analyse en laboratoire</p> | <p><u>Analyse:</u><br/>P026</p> <p><u>Partie analysée par le laboratoire:</u><br/>- Matériau de type peinture (blanc) ; matériau de type peinture (orange) ; matériau semi-dur de type enduit (blanc) ; matériau dur de type mortier, béton, chape (gris) : Absence d'amiante</p> | |

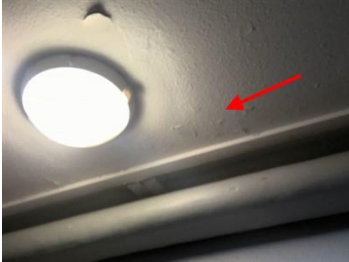
| Entrée Bat 81 | 7 | Plafond | Oui<br>Rez de chaussée Bat 81 - Entrée<br>Bat 81 : Plafond | <p><u>Identifiant:</u> ZPSO053</p> <p><u>Echantillon:</u><br/>MA2201007055/P025, réf. labo.: 22RI005290-025<br/>MA2201007055/P026, réf. labo.: 22RI005290-026<br/>MA2201007055/P027, réf. labo.: 22RI005290-027<br/>MA2201007055/P028, réf. labo.: 22RI005290-028<br/>MA2201007055/P029, réf. labo.: 22RI005290-029<br/>MA2201007055/P030, réf. labo.: 22RI005290-030</p> <p><u>Description:</u> Couche1: Peinture décorative (paillétées, gouttelettes...) + Couche2: Enduit à base de plâtre lissé ou taloché</p> <p><u>Composant de la construction:</u> 4 - Plafonds et faux plafonds - Plafonds</p> <p><u>Partie à sonder:</u> Couche1: Peinture décorative (paillétées, gouttelettes...) + Couche2: Enduit à base de plâtre lissé ou taloché</p> <p><u>Justificatif:</u> Après analyse en laboratoire</p> | <p><u>Analyse:</u><br/>P027</p> <p><u>Partie analysée par le laboratoire:</u><br/>- Matériau de type système d'enduit peinture (blanc) : Absence d'amiante</p> | |

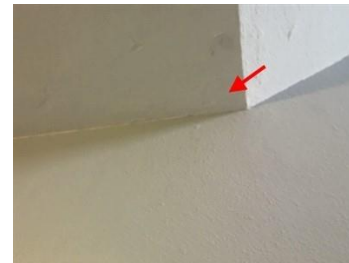
| Palier 3 Bat 81 | 11 | Plafond | Oui<br>3ème étage BAT 81 - Palier 3 Bat 81 : Plafond | <p><u>Identifiant:</u> ZPSO053</p> <p><u>Echantillon:</u><br/>MA2201007055/P025, réf. labo.: 22RI005290-025<br/>MA2201007055/P026, réf. labo.: 22RI005290-026<br/>MA2201007055/P027, réf. labo.: 22RI005290-027<br/>MA2201007055/P028, réf. labo.: 22RI005290-028<br/>MA2201007055/P029, réf. labo.: 22RI005290-029<br/>MA2201007055/P030, réf. labo.: 22RI005290-030</p> <p><u>Description:</u> Couche1: Peinture décorative (paillétées, gouttelettes...) + Couche2: Enduit à base de plâtre lissé ou taloché</p> <p><u>Composant de la construction:</u> 4 - Plafonds et faux plafonds - Plafonds</p> <p><u>Partie à sonder:</u> Couche1: Peinture décorative (paillétées, gouttelettes...) + Couche2: Enduit à base de plâtre lissé ou taloché</p> <p><u>Justificatif:</u> Après analyse en laboratoire</p> | <p><u>Analyse:</u><br/>P028</p> <p><u>Partie analysée par le laboratoire:</u><br/>- Matériau de type peinture (blanc) ; matériau de type peinture (orange) ; matériau semi-dur de type enduit (blanc) ; matériau semi-dur de type enduit (gris) ; matériau dur de type mortier, béton, chape (gris) en traces : Absence d'amiante</p> | |

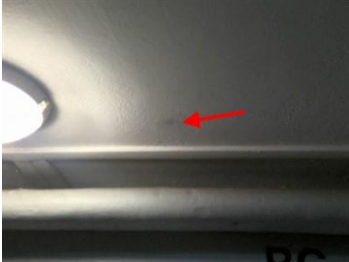
| Entrée Bat 87 | 13 | Plafond | Oui<br>Rez de chaussée BAT 87 - Entrée<br>Bat 87 : Plafond | <p><u>Identifiant:</u> ZPSO053</p> <p><u>Echantillon:</u><br/>MA2201007055/P025, réf. labo.: 22RI005290-025<br/>MA2201007055/P026, réf. labo.: 22RI005290-026<br/>MA2201007055/P027, réf. labo.: 22RI005290-027<br/>MA2201007055/P028, réf. labo.: 22RI005290-028<br/>MA2201007055/P029, réf. labo.: 22RI005290-029<br/>MA2201007055/P030, réf. labo.: 22RI005290-030</p> <p><u>Description:</u> Couche1: Peinture décorative (paillétées, gouttelettes...) + Couche2: Enduit à base de plâtre lissé ou taloché</p> <p><u>Composant de la construction:</u> 4 - Plafonds et faux plafonds - Plafonds</p> <p><u>Partie à sonder:</u> Couche1: Peinture décorative (paillétées, gouttelettes...) + Couche2: Enduit à base de plâtre lissé ou taloché</p> <p><u>Justificatif:</u> Après analyse en laboratoire</p> | <p><u>Analyse:</u><br/>P029</p> <p><u>Partie analysée par le laboratoire:</u><br/>- Matériau de type système d'enduit peinture (blanc) : Absence d'amiante</p> | |

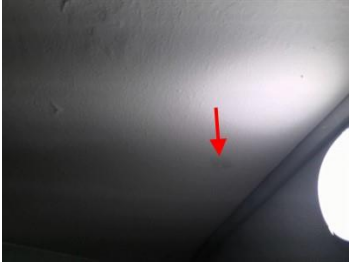
| Palier 4 Bat 87 | 18 | Plafond | Oui<br>4ème étage BAT 87 - Palier 4 Bat 87 : Plafond | <p><u>Identifiant:</u> ZPSO053</p> <p><u>Echantillon:</u><br/>MA2201007055/P025, réf. labo.: 22RI005290-025<br/>MA2201007055/P026, réf. labo.: 22RI005290-026<br/>MA2201007055/P027, réf. labo.: 22RI005290-027<br/>MA2201007055/P028, réf. labo.: 22RI005290-028<br/>MA2201007055/P029, réf. labo.: 22RI005290-029<br/>MA2201007055/P030, réf. labo.: 22RI005290-030</p> <p><u>Description:</u> Couche1: Peinture décorative (paillétées, gouttelettes...) + Couche2: Enduit à base de plâtre lissé ou taloché</p> <p><u>Composant de la construction:</u> 4 - Plafonds et faux plafonds - Plafonds</p> <p><u>Partie à sonder:</u> Couche1: Peinture décorative (paillétées, gouttelettes...) + Couche2: Enduit à base de plâtre lissé ou taloché</p> <p><u>Justificatif:</u> Après analyse en laboratoire</p> | <p><u>Analyse:</u><br/>P030</p> <p><u>Partie analysée par le laboratoire:</u><br/>- Matériau de type système d'enduit peinture (blanc) ; matériau dur de type mortier, béton, chape (gris) : Absence d'amiante</p> | |

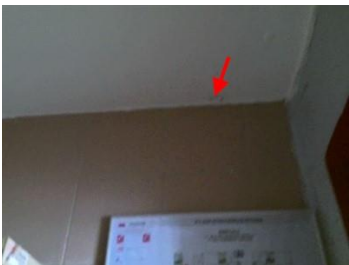
| Localisation | n° de sondage | Zone | Prélèvement effectué / Sondage et extension | Echantillon | Analyse | Photo |
|---|---|---|---|---|---|---|
| Entrée Bat 81 | 1 | Plafond | Oui<br>Rez de chaussée Bat 81 - Entrée Bat 81 : Plafond | <p><u>Identifiant:</u> ZPSO055</p> <p><u>Echantillon:</u><br/>MA2201007055/P038, réf. labo.: 22RI005290-037<br/>MA2201007055/P039, réf. labo.: 22RI005290-038</p> <p><u>Description:</u> Couche1: Peinture décorative (pailletées, gouttelettes...) + Couche2: Enduit de jointoiment des plaques de plâtre + Couche3: Bande + Couche4: plaques de plâtre</p> <p><u>Composant de la construction:</u> 4 - Plafonds et faux plafonds - Plafonds</p> <p><u>Partie à sonder:</u> Couche1: Peinture décorative (pailletées, gouttelettes...) + Couche2: Enduit de jointoiment des plaques de plâtre + Couche3: Bande + Couche4: plaques de plâtre</p> <p><u>Justificatif:</u> Après analyse en laboratoire</p> | <p><u>Analyse:</u><br/>P038</p> <p><u>Partie analysée par le laboratoire:</u><br/>- Phase 2 Matériau de type système d'enduit peinture (blanc) ; matériau souple fibreux de type papier, carton (marron)<br/>Absence d'amiante<br/>- Phase 3 Matériau souple fibreux de type papier, carton (marron)<br/>Absence d'amiante<br/>- Phase 4 Matériau semi-dur de type plâtre (blanc)<br/>Absence d'amiante</p> | |

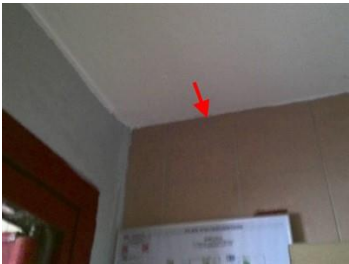
| Localisation | n° de sondage | Zone | Prélèvement effectué / Sondage et extension | Echantillon | Analyse | Photo |
|---|---|---|---|---|---|---|
| Entrée Bat 87 | 2 | Plafond | Oui<br>Rez de chaussée BAT 87 - Entrée Bat 87 : Plafond | <p><u>Identifiant:</u> ZPSO055</p> <p><u>Echantillon:</u><br/>MA2201007055/P038, réf. labo.: 22RI005290-037<br/>MA2201007055/P039, réf. labo.: 22RI005290-038</p> <p><u>Description:</u> Couche1: Peinture décorative (pailletées, gouttelettes...) + Couche2: Enduit de jointoiment des plaques de plâtre + Couche3: Bande + Couche4: plaques de plâtre</p> <p><u>Composant de la construction:</u> 4 - Plafonds et faux plafonds - Plafonds</p> <p><u>Partie à sonder:</u> Couche1: Peinture décorative (pailletées, gouttelettes...) + Couche2: Enduit de jointoiment des plaques de plâtre + Couche3: Bande + Couche4: plaques de plâtre</p> <p><u>Justificatif:</u> Après analyse en laboratoire</p> | <p><u>Analyse:</u><br/>P039</p> <p><u>Partie analysée par le laboratoire:</u><br/>- Phase 2 Matériau de type peinture (blanc) ; matériau de type peinture (marron) ; matériau souple fibreux de type papier, carton (marron) ; matériau semi-dur de type plâtre (blanc)<br/>Absence d'amiante</p> | |

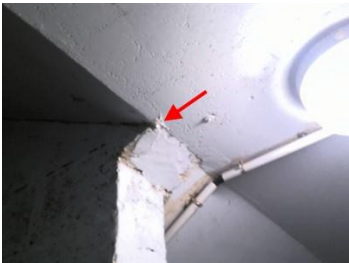
| Localisation | n° de sondage | Zone | Prélèvement effectué / Sondage et extension | Echantillon | Analyse | Photo |
|---|---|---|---|---|---|---|
| Cage d'escalier bat 81 | 2 | Plafond | Oui<br>Caves - Cage d'escalier bat 81 : Plafond | <u>Identifiant:</u> ZPSO060<br><u>Echantillon:</u><br>MA2201007055/P051, réf. labo.: 22RI005290-050<br>MA2201007055/P052, réf. labo.: 22RI005290-051<br><u>Description:</u> Peinture décorative (pailletées, gouttelettes...)<br><u>Composant de la construction:</u> 4 - Plafonds et faux plafonds - Plafonds<br><u>Partie à sonder:</u> Peinture décorative (pailletées, gouttelettes...)<br><u>Justificatif:</u> Après analyse en laboratoire | <u>Analyse:</u><br>P051<br><u>Partie analysée par le laboratoire:</u><br>- Phase 1 Matériau de type peinture (bleu) ; matériau dur de type mortier, béton, chape (gris)<br>Absence d'amiante<br>- Phase 2 Matériau dur de type mortier, béton, chape (gris)<br>Absence d'amiante | |

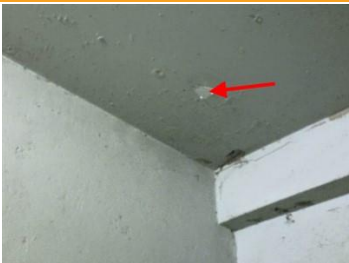
| Localisation | n° de sondage | Zone | Prélèvement effectué / Sondage et extension | Echantillon | Analyse | Photo |
|---|---|---|---|---|---|---|
| Cage d'escalier bat 87 | 3 | Plafond | Oui<br>Caves - Cage d'escalier bat 87 : Plafond | <u>Identifiant:</u> ZPSO060<br><u>Echantillon:</u><br>MA2201007055/P051, réf. labo.: 22RI005290-050<br>MA2201007055/P052, réf. labo.: 22RI005290-051<br><u>Description:</u> Peinture décorative (pailletées, gouttelettes...)<br><u>Composant de la construction:</u> 4 - Plafonds et faux plafonds - Plafonds<br><u>Partie à sonder:</u> Peinture décorative (pailletées, gouttelettes...)<br><u>Justificatif:</u> Après analyse en laboratoire | <u>Analyse:</u><br>P052<br><u>Partie analysée par le laboratoire:</u><br>- Matériau de type peinture (bleu) ; matériau dur de type mortier, béton, chape (gris) : Absence d'amiante | |

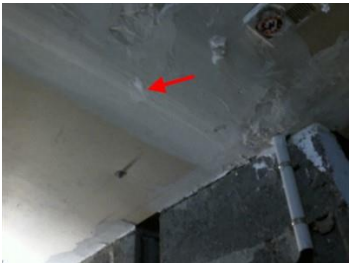
| Localisation | n° de sondage | Zone | Prélèvement effectué / Sondage et extension | Echantillon | Analyse | Photo |
|---|---|---|---|---|---|---|
| Passage bat 81 | 2 | Plafond | Oui<br>Caves - Passage bat 61 : Plafond | <p><u>Identifiant:</u> ZPSO061</p> <p><u>Echantillon:</u><br/>MA2201007055/P053, réf. labo.: 22RI005290-052<br/>MA2201007055/P054, réf. labo.: 22RI005290-053</p> <p><u>Description:</u> Couche1: Peinture décorative (pailletées, gouttelettes...) + Couche2: Enduit de jointoiment des plaques de plâtre + Couche3: Bande + Couche4: plaques de plâtre</p> <p><u>Composant de la construction:</u> 4 - Plafonds et faux plafonds - Plafonds</p> <p><u>Partie à sonder:</u> Couche1: Peinture décorative (pailletées, gouttelettes...) + Couche2: Enduit de jointoiment des plaques de plâtre + Couche3: Bande + Couche4: plaques de plâtre</p> <p><u>Justificatif:</u> Après analyse en laboratoire</p> | <p><u>Analyse:</u><br/>P053</p> <p><u>Partie analysée par le laboratoire:</u><br/>- Phase 2 Matériau semi-dur de type enduit (blanc) ; matériau souple fibreux de type papier, carton (beige) ; matériau semi-dur de type plâtre (blanc)<br/>Absence d'amiante<br/>- Phase 3 Matériau semi-dur de type plâtre (blanc)<br/>Absence d'amiante</p> | |

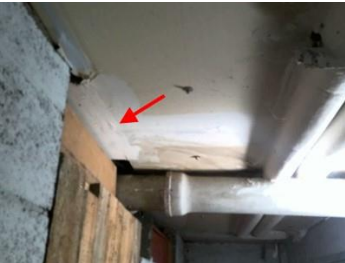
| Passage bat 87 | 3 | Plafond | Oui<br>Caves - Passage bat 87 : Plafond | <p><u>Identifiant:</u> ZPSO061</p> <p><u>Echantillon:</u><br/>MA2201007055/P053, réf. labo.: 22RI005290-052<br/>MA2201007055/P054, réf. labo.: 22RI005290-053</p> <p><u>Description:</u> Couche1: Peinture décorative (paillétées, gouttelettes...) + Couche2: Enduit de jointoiement des plaques de plâtre + Couche3: Bande + Couche4: plaques de plâtre</p> <p><u>Composant de la construction:</u> 4 - Plafonds et faux plafonds - Plafonds</p> <p><u>Partie à sonder:</u> Couche1: Peinture décorative (paillétées, gouttelettes...) + Couche2: Enduit de jointoiement des plaques de plâtre + Couche3: Bande + Couche4: plaques de plâtre</p> <p><u>Justificatif:</u> Après analyse en laboratoire</p> | <p><u>Analyse:</u><br/>P054</p> <p><u>Partie analysée par le laboratoire:</u></p> <ul style="list-style-type: none"> <li>- Phase 2 Matériau semi-dur de type enduit (blanc) ; matériau fibreux de type papier peint (gris) ; matériau semi-dur de type enduit (blanc) ; matériau souple fibreux de type papier, carton (marron) ; matériau semi-dur de type plâtre (blanc) en traces</li> <li>Absence d'amiante</li> <li>- Phase 3 Matériau semi-dur de type plâtre (blanc)</li> <li>Absence d'amiante</li> </ul> | |

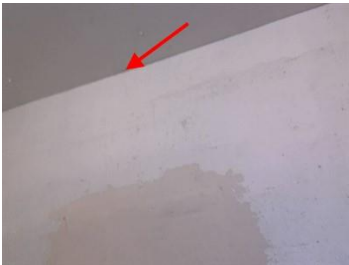
| Local Bat 87 | 5 | Plafond | Oui<br>Rez de chaussée BAT 87 - Local Bat 87 : Plafond | <p><u>Identifiant:</u> ZPSO072</p> <p><u>Echantillon:</u><br/>MA2201007055/P068, réf. labo.: 22RI005290-067<br/>MA2201007055/P069, réf. labo.: 22RI005290-068</p> <p><u>Description:</u> Couche1: Peinture décorative (pailletées, gouttelettes...) + Couche2: Enduit de jointoiement des plaques de plâtre + Couche3: Bande + Couche4: plaques de plâtre</p> <p><u>Composant de la construction:</u> 4 - Plafonds et faux plafonds - Plafonds</p> <p><u>Partie à sonder:</u> Couche1: Peinture décorative (pailletées, gouttelettes...) + Couche2: Enduit de jointoiement des plaques de plâtre + Couche3: Bande + Couche4: plaques de plâtre</p> <p><u>Justificatif:</u> Après analyse en laboratoire</p> | <p><u>Analyse:</u><br/>P069</p> <p><u>Partie analysée par le laboratoire:</u></p> <ul style="list-style-type: none"> <li>- Phase 2 Matériau de type peinture (blanc) ; matériau semi-dur de type enduit (blanc) ; matériau souple fibreux de type papier, carton (marron) ; matériau semi-dur de type plâtre (blanc) en traces</li> <li>Absence d'amiante</li> <li>- Phase 3 Matériau semi-dur de type plâtre (blanc)</li> <li>Absence d'amiante</li> </ul> | |

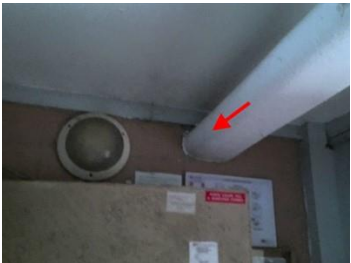
| Localisation | n° de sondage | Zone | Prélèvement effectué / Sondage et extension | Echantillon | Analyse | Photo |
|---|---|---|---|---|---|---|
| Entrée Bat 61 | 1 | Murs et plafonds | Oui<br>Rez de chaussée BAT 61 - Entrée Bat 61 : Murs et plafonds | <u>Identifiant:</u> ZPSO056<br><u>Echantillon:</u><br>MA2201007055/P040, réf. labo.: 22RI005290-039<br>MA2201007055/P041, réf. labo.: 22RI005290-040<br>MA2201007055/P042, réf. labo.: 22RI005290-041<br><u>Description:</u> Calorifugeages<br><u>Composant de la construction:</u> 1. Flocages, Calorifugeages, Faux plafonds - Flocages, Calorifugeages, Faux plafonds<br><u>Partie à sonder:</u> Calorifugeages<br><u>Justificatif:</u> Après analyse en laboratoire | <u>Analyse:</u><br>P040<br><u>Partie analysée par le laboratoire:</u><br>- Phase 2 Matériau de type peinture (blanc) ; matériau semi-dur de type enduit (beige) ; matériau de type peinture (jaune) ; matériau semi-dur de type plâtre (fibreuse) (blanc) ; matériau (marron)<br>Absence d'amiante | |

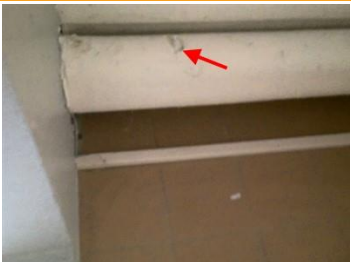
| Localisation | n° de sondage | Zone | Prélèvement effectué / Sondage et extension | Echantillon | Analyse | Photo |
|---|---|---|---|---|---|---|
| Entrée Bat 87 | 3 | Murs et plafonds | Oui<br>Rez de chaussée BAT 87 - Entrée Bat 87 : Murs et plafonds | <u>Identifiant:</u> ZPSO056<br><u>Echantillon:</u><br>MA2201007055/P040, réf. labo.: 22RI005290-039<br>MA2201007055/P041, réf. labo.: 22RI005290-040<br>MA2201007055/P042, réf. labo.: 22RI005290-041<br><u>Description:</u> Calorifugeages<br><u>Composant de la construction:</u> 1. Flocages, Calorifugeages, Faux plafonds - Flocages, Calorifugeages, Faux plafonds<br><u>Partie à sonder:</u> Calorifugeages<br><u>Justificatif:</u> Après analyse en laboratoire | <u>Analyse:</u><br>P042<br><u>Partie analysée par le laboratoire:</u><br>- Phase 2 Matériau de type peinture (blanc) ; matériau semi-dur de type enduit (orange) ; matériau semi-dur de type plâtre (fibreuse) (blanc) ; matériau (marron)<br>Absence d'amiante | |

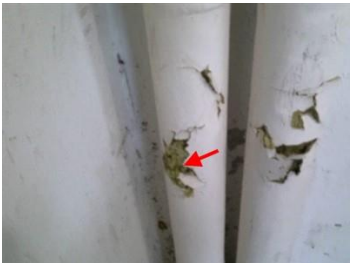
| Localisation | n° de sondage | Zone | Prélèvement effectué / Sondage et extension | Echantillon | Analyse | Photo |
|---|---|---|---|---|---|---|
| Local Bat 61 | 1 | Locaux et locaux vélos | Oui<br>Rez de chaussée BAT 61 - Local Bat 61 : Locaux et locaux vélos | <u>Identifiant:</u> ZPSO064<br><u>Echantillon:</u><br>MA2201007055/P057, réf. labo.: 22RI005290-056<br>MA2201007055/P058, réf. labo.: 22RI005290-057<br><u>Description:</u> Calorifugeages<br><u>Composant de la construction:</u> 1. Flocages, Calorifugeages, Faux plafonds - Flocages, Calorifugeages, Faux plafonds<br><u>Partie à sonder:</u> Calorifugeages<br><u>Justificatif:</u> Après analyse en laboratoire | <u>Analyse:</u><br>P057<br><u>Partie analysée par le laboratoire:</u><br>- Phase 2 Matériau de type peinture (blanc) ; matériau de type maillage de fibres et liant (blanc) ; matériau semi-dur fibreux de type faux-plafonds (jaune)<br>Absence d'amiante | |

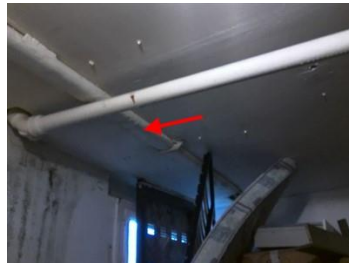
| Local Vélo Bat 87 | 4 | Locaux et locaux vélos | Oui<br>Rez de chaussée BAT 87 - Local Bat 87 : Locaux et locaux vélos | <p><u>Identifiant:</u> ZPSO064</p> <p><u>Echantillon:</u><br/>MA2201007055/P057, réf. labo.: 22RI005290-056<br/>MA2201007055/P058, réf. labo.: 22RI005290-057</p> <p><u>Description:</u> Calorifugeages</p> <p><u>Composant de la construction:</u> 1. Flocages, Calorifugeages, Faux plafonds - Flocages, Calorifugeages, Faux plafonds</p> <p><u>Partie à sonder:</u> Calorifugeages</p> <p><u>Justificatif:</u> Après analyse en laboratoire</p> | <p><u>Analyse:</u><br/>P058</p> <p><u>Partie analysée par le laboratoire:</u></p> <ul style="list-style-type: none"> <li>- Phase 2 Matériau de type peinture (beige) ; matériau de type maillage de fibres et liant (beige) ; matériau semi-dur de type plâtre (blanc)</li> <li>Absence d'amiante</li> <li>- Phase 3 Matériau semi-dur de type plâtre (blanc)</li> <li>Absence d'amiante</li> <li>- Phase 4 Matériau fibreux de type isolant (jaune)</li> <li>Absence d'amiante</li> </ul> | |
