# Rapport de repérage des matériaux et produits contenant de l'amiante avant réalisation de travaux dans un immeuble bâti

Numéro de dossier : MA2201007052  
Date d'édition: 24/03/2022

177, 191, 207, 221, 235, 251, 263,  
277 RUE LT MOISANT (BAT F)  
77190 DAMMARIE LES LYS

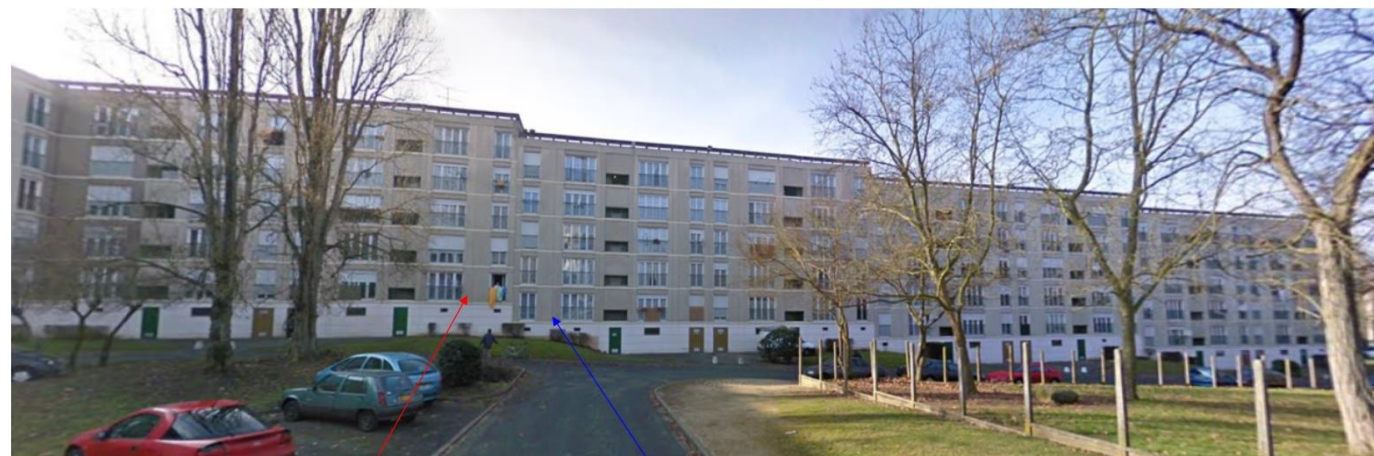
P076 Garnissage des joints de dilatation EP  
(cf. tableau des analyses)

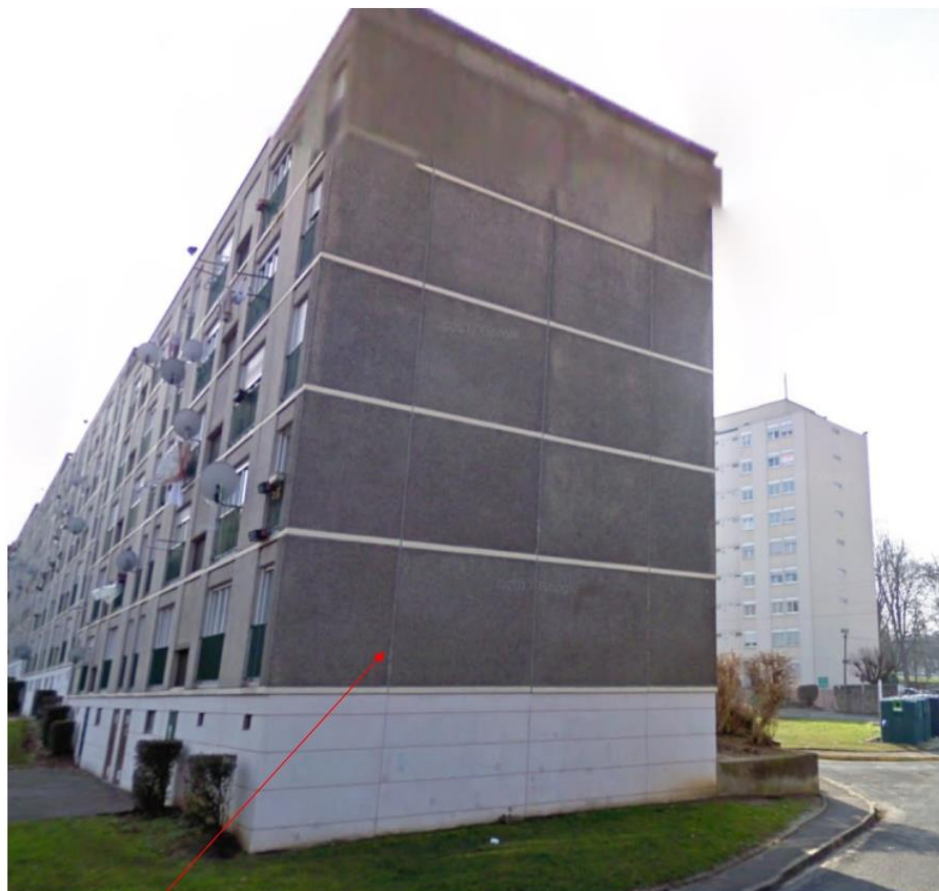
**P077 Garnissage des joints de dilatation EP**  
(cf. tableau des analyses)

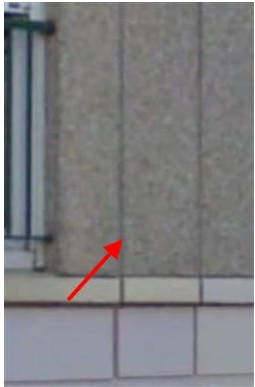
| Localisation | n° de sondage | Zone | Prélèvement effectué / Sondage et extension | Echantillon | Analyse | Photo |
|---|---|---|---|---|---|---|
| | 2 | Façade arrière | Oui<br>BAT<br>177.191.207.221.235.251.263.27<br>7 - Façade : Façade arrière | <u>Identifiant:</u> ZPSO050<br><u>Echantillon:</u><br>MA2201007052/P075, réf. labo.: 22EK019683-075<br>MA2201007052/P076, réf. labo.: 22EK019683-076<br>MA2201007052/P077, réf. labo.: 22EK019683-077<br><u>Description:</u> Garnissage des joints de dilatation<br><u>Composant de la construction:</u> 2 - Parois verticales extérieures et Façades - Façades lourdes y compris poteaux<br><u>Partie à sonder:</u> Garnissage des joints de dilatation<br><u>Justificatif:</u> Après analyse en laboratoire | <u>Analyse:</u><br>P076<br><u>Partie analysée par le laboratoire:</u><br>- Matériau de type mousse (gris) ; matériau souple de type joint (beige) ; matériau souple (fibreuse) (bitumineux) (noir) : Présence d'amiante | |

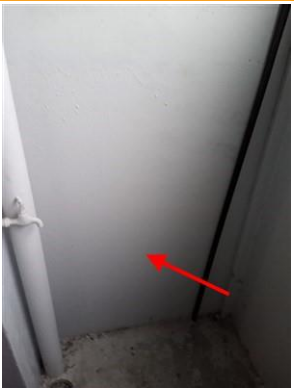
| Demi-palier | 8 | Mur de refend | Oui<br>BAT 177/2ème étage - Demi-palier : Mur de refend | <p><u>Identifiant:</u> ZPSO001</p> <p><u>Echantillon:</u><br/>MA2201007052/P001, réf. labo.: 22EK019683-001<br/>MA2201007052/P009, réf. labo.: 22EK019683-009</p> <p><u>Description:</u> Couche1: Peinture + Couche2: Enduit à base de plâtre lissé ou taloché</p> <p><u>Composant de la construction:</u> 3 - Parois verticales intérieures - Revêtements de murs, poteaux, cloisons, gaines, coffres + 3 - Parois verticales intérieures - Murs et cloisons maçonnés</p> <p><u>Partie à sonder:</u> Couche1: Peinture + Couche2: Enduit à base de plâtre lissé ou taloché</p> <p><u>Justificatif:</u> Après analyse en laboratoire</p> | <p><u>Analyse:</u><br/>P009</p> <p><u>Partie analysée par le laboratoire:</u><br/>- Phase 1 Matériau de type peinture (blanc) ; matériau semi-dur de type enduit (blanc) ; matériau dur de type mortier, béton, chape (beige)<br/>Absence d'amiante<br/>- Phase 2 Matériau dur de type mortier, béton, chape (beige)<br/>Absence d'amiante</p> | |

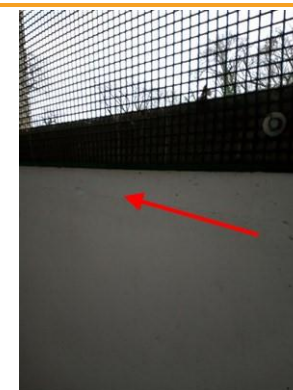
| Localisation | n° de sondage | Zone | Prélèvement effectué / Sondage et extension | Echantillon | Analyse | Photo |
|---|---|---|---|---|---|---|
| Local vide-ordures 1 | 2 | Mur donnant sur extérieur | Oui<br>BAT 177/Rez de chaussée - Local vide-ordures 1 : Mur donnant sur extérieur | <p><u>Identifiant:</u> ZPSO002</p> <p><u>Echantillon:</u><br/>MA2201007052/P002, réf. labo.: 22EK019683-002<br/>MA2201007052/P010, réf. labo.: 22EK019683-010</p> <p><u>Description:</u> Couche1: Peinture + Couche2: Enduit à base de plâtre lissé ou taloché</p> <p><u>Composant de la construction:</u> 3 - Parois verticales intérieures - Revêtements de murs, poteaux, cloisons, gaines, coffres + 3 - Parois verticales intérieures - Murs et cloisons maçonnés</p> <p><u>Partie à sonder:</u> Couche1: Peinture + Couche2: Enduit à base de plâtre lissé ou taloché</p> <p><u>Justificatif:</u> Après analyse en laboratoire</p> | <p><u>Analyse:</u><br/>P002</p> <p><u>Partie analysée par le laboratoire:</u><br/>- Matériau de type peinture (blanc) ; matériau semi-dur de type enduit (blanc) ; matériau semi-dur de type ciment (gris) : Absence d'amiante</p> | |

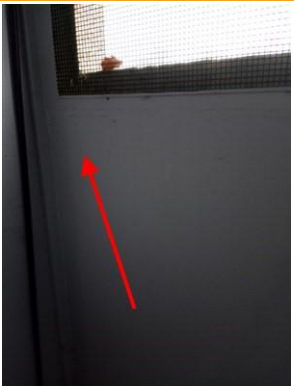
| Local vide-ordures 3 | 4 | Mur donnant sur extérieur | Oui<br>BAT 177/2ème étage - Local vide-ordures 3 : Mur donnant sur extérieur | <u>Identifiant:</u> ZPSO002<br><u>Echantillon:</u><br>MA2201007052/P002, réf. labo.: 22EK019683-002<br>MA2201007052/P010, réf. labo.: 22EK019683-010<br><u>Description:</u> Couche1: Peinture + Couche2: Enduit à base de plâtre lissé ou taloché<br><u>Composant de la construction:</u> 3 - Parois verticales intérieures - Revêtements de murs, poteaux, cloisons, gaines, coffres + 3 - Parois verticales intérieures - Murs et cloisons maçonnés<br><u>Partie à sonder:</u> Couche1: Peinture + Couche2: Enduit à base de plâtre lissé ou taloché<br><u>Justificatif:</u> Après analyse en laboratoire | <u>Analyse:</u><br>P010<br><u>Partie analysée par le laboratoire:</u><br>- Matériau de type peinture (blanc) ; matériau semi-dur de type enduit (blanc) ; matériau dur de type mortier, béton, chape (gris) : Absence d'amiante | |

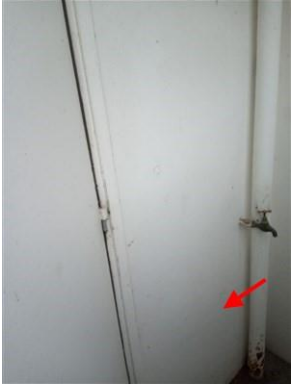
| Local vide-ordures 2 | 4 | Cloison | Oui<br>BAT 177/1er étage - Local vide-ordures 2 : Cloison | <u>Identifiant:</u> ZPSO003<br><u>Echantillon:</u><br>MA2201007052/P003, réf. labo.: 22EK019683-003<br>MA2201007052/P011, réf. labo.: 22EK019683-011<br><u>Description:</u> Peinture + Enduit à base de plâtre<br><u>Composant de la construction:</u> 3 - Parois verticales intérieures - Murs et cloisons maçonnés<br><u>Partie à sonder:</u> Peinture + Enduit à base de plâtre<br><u>Justificatif:</u> Après analyse en laboratoire | <u>Analyse:</u><br>P003<br><u>Partie analysée par le laboratoire:</u><br>- Matériau de type peinture (blanc) ; matériau semi-dur de type enduit (blanc) ; matériau dur de type mortier, béton, chape (gris) : Absence d'amiante | |

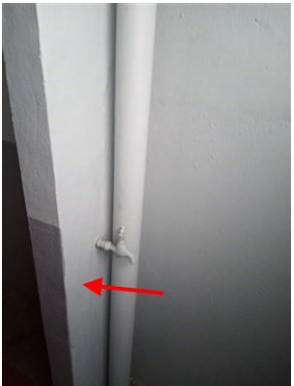
| Local vide-ordures 3 | 6 | Cloison | Oui<br>BAT 177/2ème étage - Local vide-ordures 3 : Cloison | <u>Identifiant:</u> ZPSO003<br><u>Echantillon:</u><br>MA2201007052/P003, réf. labo.: 22EK019683-003<br>MA2201007052/P011, réf. labo.: 22EK019683-011<br><u>Description:</u> Peinture + Enduit à base de plâtre<br><u>Composant de la construction:</u> 3 - Parois verticales intérieures - Murs et cloisons maçonnés<br><u>Partie à sonder:</u> Peinture + Enduit à base de plâtre<br><u>Justificatif:</u> Après analyse en laboratoire | <u>Analyse:</u><br>P011<br><u>Partie analysée par le laboratoire:</u><br>- Matériau de type peinture (blanc) ; matériau dur de type mortier, béton, chape (gris) : Absence d'amiante | |

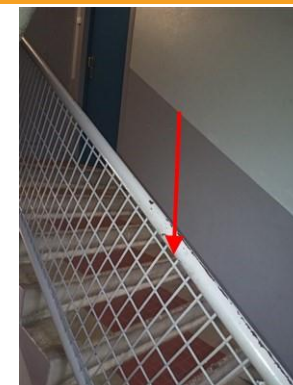
| Localisation | n° de sondage | Zone | Prélèvement effectué / Sondage et extension | Echantillon | Analyse | Photo |
|---|---|---|---|---|---|---|
| Demi-palier | 3 | Garde-corps | Oui<br>BAT 177/1er étage - Demi-palier : Garde-corps | <u>Identifiant:</u> ZPSO007<br><u>Réf. échantillon:</u> MA2201007052/P007<br><u>Réf. laboratoire:</u> 22EK019683-007<br><u>Description:</u> Peinture décorative<br><u>Composant de la construction:</u> 3 - Parois verticales intérieures - Revêtements de murs, poteaux, cloisons, gaines, coffres<br><u>Partie à sonder:</u> Peinture décorative<br><u>Justificatif:</u> Après analyse en laboratoire | <u>Analyse:</u><br>P007<br><u>Partie analysée par le laboratoire:</u><br>- Matériau de type peinture (gris) ; matériau de type peinture (bleu) ; matériau de type peinture (orange) : Absence d'amiante | |

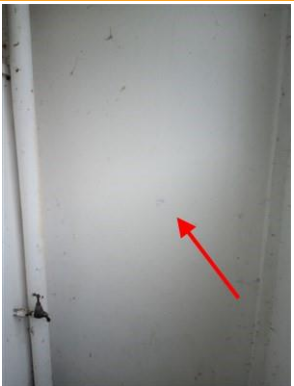
| Demi-palier | 4 | Mur de refend | Oui<br>BAT 191/1er étage - Demi-palier :<br>Mur de refend | <p><u>Identifiant:</u> ZPSO009</p> <p><u>Echantillon:</u><br/>MA2201007052/P013, réf. labo.: 22EK019683-013<br/>MA2201007052/P021, réf. labo.: 22EK019683-021</p> <p><u>Description:</u> Couche1: Peinture + Couche2: Enduit à base de plâtre lissé ou taloché</p> <p><u>Composant de la construction:</u> 3 - Parois verticales intérieures - Revêtements de murs, poteaux, cloisons, gaines, coffres + 3 - Parois verticales intérieures - Murs et cloisons maçonnés</p> <p><u>Partie à sonder:</u> Couche1: Peinture + Couche2: Enduit à base de plâtre lissé ou taloché</p> <p><u>Justificatif:</u> Après analyse en laboratoire</p> | <p><u>Analyse:</u><br/>P013</p> <p><u>Partie analysée par le laboratoire:</u><br/>- Phase 1 Matériau de type peinture (blanc) ;<br/>matériau dur de type mortier, béton, chape (gris)<br/>Absence d'amiante<br/>- Phase 2 Matériau dur de type mortier, béton, chape (gris)<br/>Absence d'amiante</p> | |

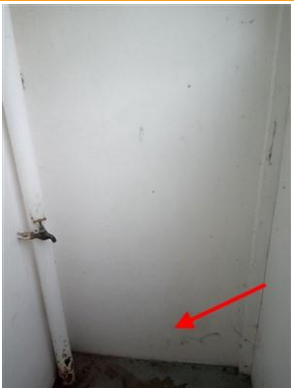
| Local vide-ordures 4 | 11 | Mur de refend | Oui<br>BAT 191/3ème étage - Local vide-ordures 4 : Mur de refend | <p><u>Identifiant:</u> ZPSO009</p> <p><u>Echantillon:</u><br/>MA2201007052/P013, réf. labo.: 22EK019683-013<br/>MA2201007052/P021, réf. labo.: 22EK019683-021</p> <p><u>Description:</u> Couche1: Peinture + Couche2: Enduit à base de plâtre lissé ou taloché</p> <p><u>Composant de la construction:</u> 3 - Parois verticales intérieures - Revêtements de murs, poteaux, cloisons, gaines, coffres + 3 - Parois verticales intérieures - Murs et cloisons maçonnés</p> <p><u>Partie à sonder:</u> Couche1: Peinture + Couche2: Enduit à base de plâtre lissé ou taloché</p> <p><u>Justificatif:</u> Après analyse en laboratoire</p> | <p><u>Analyse:</u><br/>P021</p> <p><u>Partie analysée par le laboratoire:</u><br/>- Phase 1 Matériau de type peinture (blanc) ; matériau dur de type mortier, béton, chape (gris)<br/>Absence d'amiante<br/>- Phase 2 Matériau dur de type mortier, béton, chape (gris)<br/>Absence d'amiante</p> | |

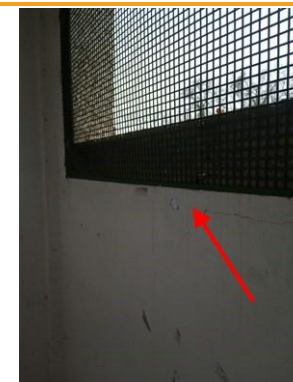
| Localisation | n° de sondage | Zone | Prélèvement effectué / Sondage et extension | Echantillon | Analyse | Photo |
|---|---|---|---|---|---|---|
| Local vide-ordures 2 | 2 | Mur donnant sur extérieur | Oui<br>BAT 191/1er étage - Local vide-ordures 2 : Mur donnant sur extérieur | <u>Identifiant:</u> ZPSO010<br><u>Echantillon:</u><br>MA2201007052/P014, réf. labo.: 22EK019683-014<br>MA2201007052/P022, réf. labo.: 22EK019683-022<br><u>Description:</u> Couche1: Peinture + Couche2: Enduit à base de plâtre lissé ou taloché<br><u>Composant de la construction:</u> 3 - Parois verticales intérieures - Revêtements de murs, poteaux, cloisons, gaines, coffres + 3 - Parois verticales intérieures - Murs et cloisons maçonnés<br><u>Partie à sonder:</u> Couche1: Peinture + Couche2: Enduit à base de plâtre lissé ou taloché<br><u>Justificatif:</u> Après analyse en laboratoire | <u>Analyse:</u><br>P014<br><u>Partie analysée par le laboratoire:</u><br>- Matériau de type peinture (blanc) ; matériau dur de type mortier, béton, chape (gris) (foncé) ; matériau dur de type mortier, béton, chape (gris) (clair) : Absence d'amiante | |

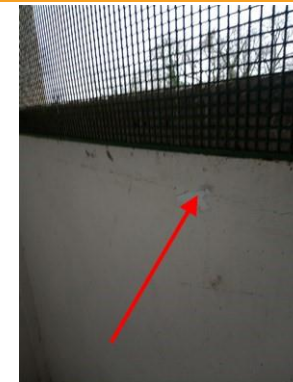
| Local vide-ordures 4 | 4 | Mur donnant sur extérieur | Oui<br>BAT 191/3ème étage - Local vide-ordures 4 : Mur donnant sur extérieur | <u>Identifiant:</u> ZPSO010<br><u>Echantillon:</u><br>MA2201007052/P014, réf. labo.: 22EK019683-014<br>MA2201007052/P022, réf. labo.: 22EK019683-022<br><u>Description:</u> Couche1: Peinture + Couche2: Enduit à base de plâtre lissé ou taloché<br><u>Composant de la construction:</u> 3 - Parois verticales intérieures - Revêtements de murs, poteaux, cloisons, gaines, coffres + 3 - Parois verticales intérieures - Murs et cloisons maçonnés<br><u>Partie à sonder:</u> Couche1: Peinture + Couche2: Enduit à base de plâtre lissé ou taloché<br><u>Justificatif:</u> Après analyse en laboratoire | <u>Analyse:</u><br>P022<br><u>Partie analysée par le laboratoire:</u><br>- Matériau de type peinture (blanc) ; matériau dur de type mortier, béton, chape (gris) (foncé) ; matériau dur de type mortier, béton, chape (gris) (clair) : Absence d'amiante | |

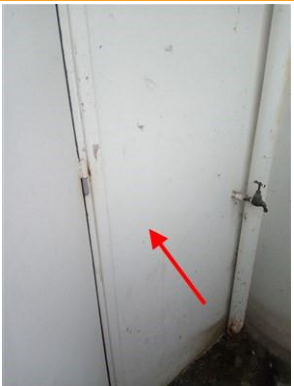
| Local vide-ordures 2 | 4 | Cloison | Oui<br>BAT 191/1er étage - Local vide-ordures 2 : Cloison | <u>Identifiant:</u> ZPSO011<br><u>Echantillon:</u><br>MA2201007052/P015, réf. labo.: 22EK019683-015<br>MA2201007052/P023, réf. labo.: 22EK019683-023<br><u>Description:</u> Peinture + Enduit à base de plâtre<br><u>Composant de la construction:</u> 3 - Parois verticales intérieures - Murs et cloisons maçonnés<br><u>Partie à sonder:</u> Peinture + Enduit à base de plâtre<br><u>Justificatif:</u> Après analyse en laboratoire | <u>Analyse:</u><br>P015<br><u>Partie analysée par le laboratoire:</u><br>- Matériau de type peinture (blanc) ; matériau semi-dur de type enduit (blanc) ; matériau dur de type mortier, béton, chape (gris) : Absence d'amiante | |

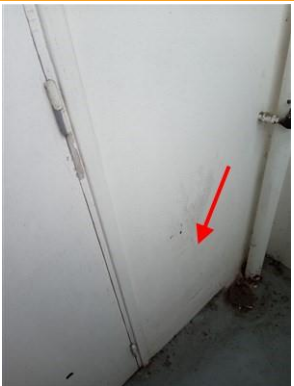
| Local vide-ordures 4 | 8 | Cloison | Oui<br>BAT 191/3ème étage - Local vide-ordures 4 : Cloison | <p><u>Identifiant:</u> ZPSO011</p> <p><u>Echantillon:</u><br/>MA2201007052/P015, réf. labo.: 22EK019683-015<br/>MA2201007052/P023, réf. labo.: 22EK019683-023</p> <p><u>Description:</u> Peinture + Enduit à base de plâtre</p> <p><u>Composant de la construction:</u> 3 - Parois verticales intérieures - Murs et cloisons maçonnés</p> <p><u>Partie à sonder:</u> Peinture + Enduit à base de plâtre</p> <p><u>Justificatif:</u> Après analyse en laboratoire</p> | <p><u>Analyse:</u><br/>P023</p> <p><u>Partie analysée par le laboratoire:</u><br/>- Matériau de type peinture (blanc) ; matériau dur de type mortier, béton, chape (gris) : Absence d'amiante</p> | |

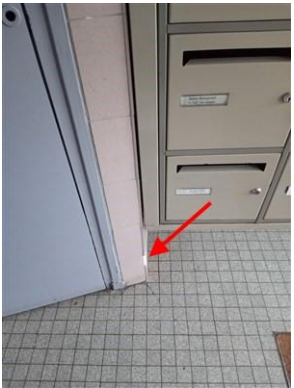
| Localisation | n° de sondage | Zone | Prélèvement effectué / Sondage et extension | Echantillon | Analyse | Photo |
|---|---|---|---|---|---|---|
| Hall | 1 | Faïence sur murs | Oui<br>BAT 191/Rez de chaussée - Hall :<br>Faïence sur murs | <u>Identifiant:</u> ZPSO013<br><u>Réf. échantillon:</u> MA2201007052/P017<br><u>Réf. laboratoire:</u> 22EK019683-017<br><u>Description:</u> Couche1: Colle de faïence + Couche2: Joint de faïence<br><u>Composant de la construction:</u> 3 - Parois verticales intérieures - Revêtements de murs, poteaux, cloisons, gaines, coffres<br><u>Partie à sonder:</u> Couche1: Colle de faïence + Couche2: Joint de faïence<br><u>Justificatif:</u> Après analyse en laboratoire | <u>Analyse:</u><br>P017<br><u>Partie analysée par le laboratoire:</u><br>- Matériau dur de type joint ciment (gris) ;<br>matériau dur de type ciment-colle (beige) :<br>Absence d'amiante | |

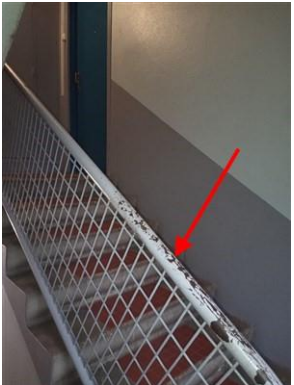
| Localisation | n° de sondage | Zone | Prélèvement effectué / Sondage et extension | Echantillon | Analyse | Photo |
|---|---|---|---|---|---|---|
| Palier | 3 | Garde-corps | Oui<br>BAT 191/1er étage - Palier : Garde-corps | <u>Identifiant:</u> ZPSO015<br><u>Réf. échantillon:</u> MA2201007052/P019<br><u>Réf. laboratoire:</u> 22EK019683-019<br><u>Description:</u> Peinture décorative<br><u>Composant de la construction:</u> 3 - Parois verticales intérieures - Revêtements de murs, poteaux, cloisons, gaines, coffres<br><u>Partie à sonder:</u> Peinture décorative<br><u>Justificatif:</u> Après analyse en laboratoire | <u>Analyse:</u><br>P019<br><u>Partie analysée par le laboratoire:</u><br>- Matériau de type système d'enduit peinture (gris) ; matériau semi-dur (marron) en traces : Absence d'amiante | |

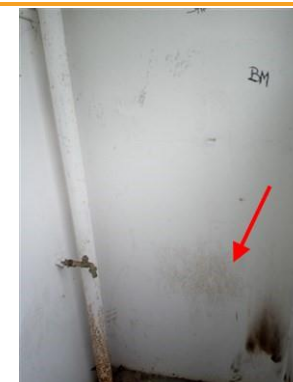
| Localisation | n° de sondage | Zone | Prélèvement effectué / Sondage et extension | Echantillon | Analyse | Photo |
|---|---|---|---|---|---|---|
| Demi-palier | 2 | Mur de refend | Oui<br>BAT 207/Rez de chaussée - Demi-palier : Mur de refend | <p><u>Identifiant:</u> ZPSO017</p> <p><u>Echantillon:</u><br/>MA2201007052/P025, réf. labo.: 22EK019683-025<br/>MA2201007052/P033, réf. labo.: 22EK019683-033</p> <p><u>Description:</u> Couche1: Peinture + Couche2: Enduit à base de plâtre lissé ou taloché</p> <p><u>Composant de la construction:</u> 3 - Parois verticales intérieures - Revêtements de murs, poteaux, cloisons, gaines, coffres + 3 - Parois verticales intérieures - Murs et cloisons maçonnés</p> <p><u>Partie à sonder:</u> Couche1: Peinture + Couche2: Enduit à base de plâtre lissé ou taloché</p> <p><u>Justificatif:</u> Après analyse en laboratoire</p> | <p><u>Analyse:</u><br/>P025</p> <p><u>Partie analysée par le laboratoire:</u><br/>- Matériau de type peinture (blanc) ; matériau dur de type mortier, béton, chape (gris) : Absence d'amiante</p> | |

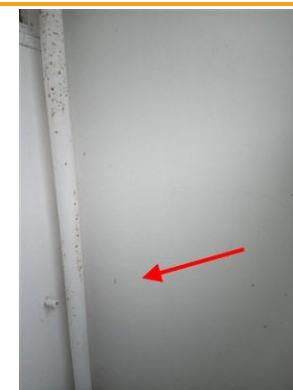
| Demi-palier | 11 | Mur de refend | Oui<br>BAT 207/3ème étage - Demi-palier : Mur de refend | <p><u>Identifiant:</u> ZPSO017</p> <p><u>Echantillon:</u><br/>MA2201007052/P025, réf. labo.: 22EK019683-025<br/>MA2201007052/P033, réf. labo.: 22EK019683-033</p> <p><u>Description:</u> Couche1: Peinture + Couche2: Enduit à base de plâtre lissé ou taloché</p> <p><u>Composant de la construction:</u> 3 - Parois verticales intérieures - Revêtements de murs, poteaux, cloisons, gaines, coffres + 3 - Parois verticales intérieures - Murs et cloisons maçonnés</p> <p><u>Partie à sonder:</u> Couche1: Peinture + Couche2: Enduit à base de plâtre lissé ou taloché</p> <p><u>Justificatif:</u> Après analyse en laboratoire</p> | <p><u>Analyse:</u><br/>P033</p> <p><u>Partie analysée par le laboratoire:</u><br/>- Matériau de type peinture (blanc) ; matériau semi-dur de type enduit (blanc) ; matériau dur de type mortier, béton, chape (beige) : Absence d'amiante</p> | |

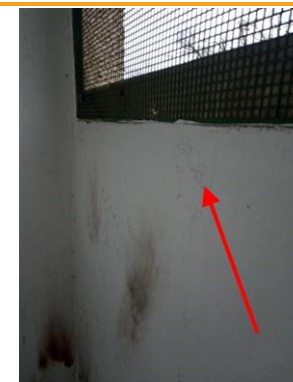
| Localisation | n° de sondage | Zone | Prélèvement effectué / Sondage et extension | Echantillon | Analyse | Photo |
|---|---|---|---|---|---|---|
| Local vide-ordures 2 | 2 | Mur donnant sur extérieur | Oui<br>BAT 207/1er étage - Local vide-ordures 2 : Mur donnant sur extérieur | <p><u>Identifiant:</u> ZPSO018</p> <p><u>Echantillon:</u></p> <p>MA2201007052/P026, réf. labo.: 22EK019683-026<br/>MA2201007052/P034, réf. labo.: 22EK019683-034</p> <p><u>Description:</u> Couche1: Peinture + Couche2: Enduit à base de plâtre lissé ou taloché</p> <p><u>Composant de la construction:</u> 3 - Parois verticales intérieures - Revêtements de murs, poteaux, cloisons, gaines, coffres + 3 - Parois verticales intérieures - Murs et cloisons maçonnés</p> <p><u>Partie à sonder:</u> Couche1: Peinture + Couche2: Enduit à base de plâtre lissé ou taloché</p> <p><u>Justificatif:</u> Après analyse en laboratoire</p> | <p><u>Analyse:</u></p> <p>P026</p> <p><u>Partie analysée par le laboratoire:</u></p> <p>- Matériau de type peinture (blanc) ; matériau semi-dur de type enduit (blanc) ; matériau dur de type mortier, béton, chape (gris) : Absence d'amiante</p> | |

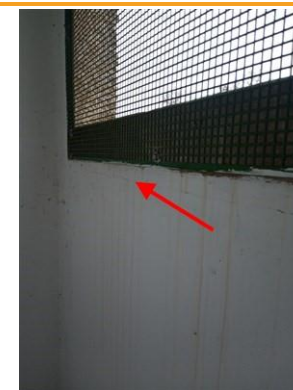
| Local vide-ordures 5 | 5 | Mur donnant sur extérieur | Oui<br>BAT 207/4ème étage - Local vide-ordures 5 : Mur donnant sur extérieur | <p><u>Identifiant:</u> ZPSO018</p> <p><u>Echantillon:</u><br/>MA2201007052/P026, réf. labo.: 22EK019683-026<br/>MA2201007052/P034, réf. labo.: 22EK019683-034</p> <p><u>Description:</u> Couche1: Peinture + Couche2: Enduit à base de plâtre lissé ou taloché</p> <p><u>Composant de la construction:</u> 3 - Parois verticales intérieures - Revêtements de murs, poteaux, cloisons, gaines, coffres + 3 - Parois verticales intérieures - Murs et cloisons maçonnés</p> <p><u>Partie à sonder:</u> Couche1: Peinture + Couche2: Enduit à base de plâtre lissé ou taloché</p> <p><u>Justificatif:</u> Après analyse en laboratoire</p> | <p><u>Analyse:</u><br/>P034</p> <p><u>Partie analysée par le laboratoire:</u><br/>- Matériau de type peinture (blanc) ; matériau semi-dur de type enduit (blanc) ; matériau dur de type mortier, béton, chape (beige) : Absence d'amiante</p> | |

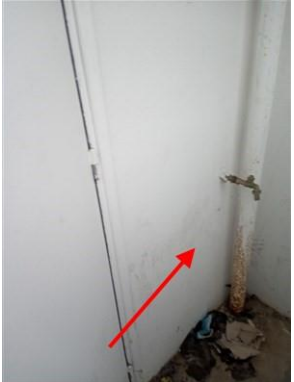
| Demi-palier | 4 | Cloison | Oui<br>BAT 207/1er étage - Demi-Palier :<br>Cloison | <p><u>Identifiant:</u> ZPSO019</p> <p><u>Echantillon:</u><br/>MA2201007052/P027, réf. labo.: 22EK019683-027<br/>MA2201007052/P035, réf. labo.: 22EK019683-035</p> <p><u>Description:</u> Peinture + Enduit à base de plâtre</p> <p><u>Composant de la construction:</u> 3 - Parois verticales intérieures - Murs et cloisons maçonnés</p> <p><u>Partie à sonder:</u> Peinture + Enduit à base de plâtre</p> <p><u>Justificatif:</u> Après analyse en laboratoire</p> | <p><u>Analyse:</u><br/>P027</p> <p><u>Partie analysée par le laboratoire:</u><br/>- Matériau de type peinture (blanc) ; matériau dur de type mortier, béton, chape (gris) :<br/>Absence d'amiante</p> | |

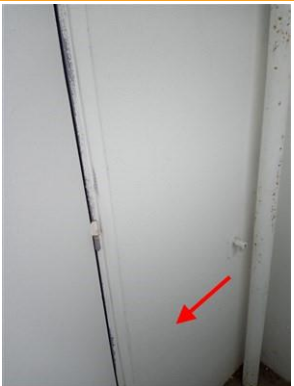
| Demi-palier | 8 | Cloison | Oui<br>BAT 207/3ème étage - Demi-Palier : Cloison | <p><u>Identifiant:</u> ZPSO019</p> <p><u>Echantillon:</u><br/>MA2201007052/P027, réf. labo.: 22EK019683-027<br/>MA2201007052/P035, réf. labo.: 22EK019683-035</p> <p><u>Description:</u> Peinture + Enduit à base de plâtre</p> <p><u>Composant de la construction:</u> 3 - Parois verticales intérieures - Murs et cloisons maçonnés</p> <p><u>Partie à sonder:</u> Peinture + Enduit à base de plâtre</p> <p><u>Justificatif:</u> Après analyse en laboratoire</p> | <p><u>Analyse:</u><br/>P035</p> <p><u>Partie analysée par le laboratoire:</u><br/>- Matériau de type système d'enduit peinture (blanc) ; matériau dur de type mortier, béton, chape (beige) : Absence d'amiante</p> | |

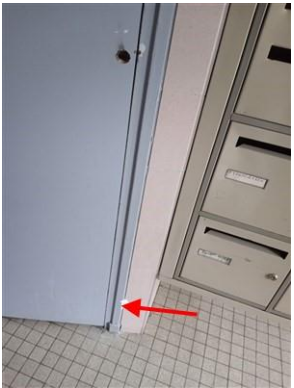
| Localisation | n° de sondage | Zone | Prélèvement effectué / Sondage et extension | Echantillon | Analyse | Photo |
|---|---|---|---|---|---|---|
| Hall | 1 | Faïence sur murs | Oui<br>BAT 207/Rez de chaussée - Hall :<br>Faïence sur murs | <u>Identifiant:</u> ZPSO021<br><u>Réf. échantillon:</u> MA2201007052/P029<br><u>Réf. laboratoire:</u> 22EK019683-029<br><u>Description:</u> Couche1: Colle de faïence + Couche2: Joint de faïence<br><u>Composant de la construction:</u> 3 - Parois verticales intérieures - Revêtements de murs, poteaux, cloisons, gaines, coffres<br><u>Partie à sonder:</u> Couche1: Colle de faïence + Couche2: Joint de faïence<br><u>Justificatif:</u> Après analyse en laboratoire | <u>Analyse:</u><br>P029<br><u>Partie analysée par le laboratoire:</u><br>- Matériau dur de type carrelage, faïence (rose) ;<br>matériau dur de type joint ciment (gris) ;<br>matériau dur de type ciment-colle (beige) :<br>Absence d'amiante | |

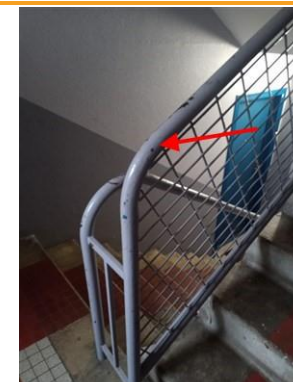
| Palier | 8 | Garde-corps | Oui<br>BAT 207/4ème étage - Palier :<br>Garde-corps | <u>Identifiant:</u> ZPSO023<br><u>Réf. échantillon:</u> MA2201007052/P031<br><u>Réf. laboratoire:</u> 22EK019683-031<br><u>Description:</u> Peinture décorative<br><u>Composant de la construction:</u> 3 - Parois verticales intérieures - Revêtements de murs, poteaux, cloisons, gaines, coffres<br><u>Partie à sonder:</u> Peinture décorative<br><u>Justificatif:</u> Après analyse en laboratoire | <u>Analyse:</u><br>P031<br>Partie analysée par le laboratoire:<br>- Matériau de type système d'enduit peinture (violet) : Absence d'amiante | |

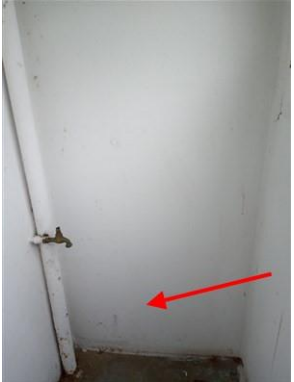
| Palier | 10 | Mur de refend | Oui<br>BAT 221/3ème étage - Palier :<br>Mur de refend | <u>Identifiant:</u> ZPSO025<br><u>Echantillon:</u><br>MA2201007052/P037, réf. labo.: 22EK019683-037<br>MA2201007052/P045, réf. labo.: 22EK019683-045<br><u>Description:</u> Couche1: Peinture + Couche2: Enduit à base de plâtre lissé ou taloché<br><u>Composant de la construction:</u> 3 - Parois verticales intérieures - Revêtements de murs, poteaux, cloisons, gaines, coffres + 3 - Parois verticales intérieures - Murs et cloisons maçonnés<br><u>Partie à sonder:</u> Couche1: Peinture + Couche2: Enduit à base de plâtre lissé ou taloché<br><u>Justificatif:</u> Après analyse en laboratoire | <u>Analyse:</u><br>P037<br><u>Partie analysée par le laboratoire:</u><br>- Phase 1 Matériau de type peinture (blanc) ; matériau semi-dur de type enduit (blanc) ; matériau semi-dur de type ciment (gris)<br>Absence d'amiante<br>- Phase 2 Matériau dur de type mortier, béton, chape (beige)<br>Absence d'amiante | |

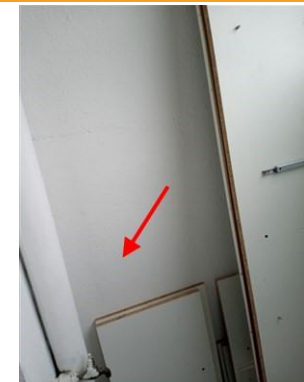
| Palier | 13 | Mur de refend | Oui<br>BAT 221/4ème étage - Palier :<br>Mur de refend | <u>Identifiant:</u> ZPSO025<br><u>Echantillon:</u><br>MA2201007052/P037, réf. labo.: 22EK019683-037<br>MA2201007052/P045, réf. labo.: 22EK019683-045<br><u>Description:</u> Couche1: Peinture + Couche2: Enduit à base de plâtre lissé ou taloché<br><u>Composant de la construction:</u> 3 - Parois verticales intérieures - Revêtements de murs, poteaux, cloisons, gaines, coffres + 3 - Parois verticales intérieures - Murs et cloisons maçonnés<br><u>Partie à sonder:</u> Couche1: Peinture + Couche2: Enduit à base de plâtre lissé ou taloché<br><u>Justificatif:</u> Après analyse en laboratoire | <u>Analyse:</u><br>P045<br><u>Partie analysée par le laboratoire:</u><br>- Matériau de type peinture (blanc) ; matériau semi-dur de type enduit (blanc) ; matériau dur de type mortier, béton, chape (beige) : Absence d'amiante | |

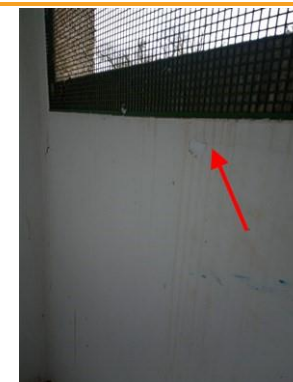
| Localisation | n° de sondage | Zone | Prélèvement effectué / Sondage et extension | Echantillon | Analyse | Photo |
|---|---|---|---|---|---|---|
| Local vide-ordures 2 | 2 | Mur donnant sur extérieur | Oui<br>BAT 221/1er étage - Local vide-ordures 2 : Mur donnant sur extérieur | <p><u>Identifiant:</u> ZPSO026</p> <p><u>Echantillon:</u></p> <p>MA2201007052/P038, réf. labo.: 22EK019683-038<br/>MA2201007052/P046, réf. labo.: 22EK019683-046</p> <p><u>Description:</u> Couche1: Peinture + Couche2: Enduit à base de plâtre lissé ou taloché</p> <p><u>Composant de la construction:</u> 3 - Parois verticales intérieures - Revêtements de murs, poteaux, cloisons, gaines, coffres + 3 - Parois verticales intérieures - Murs et cloisons maçonnés</p> <p><u>Partie à sonder:</u> Couche1: Peinture + Couche2: Enduit à base de plâtre lissé ou taloché</p> <p><u>Justificatif:</u> Après analyse en laboratoire</p> | <p><u>Analyse:</u></p> <p>P038</p> <p><u>Partie analysée par le laboratoire:</u></p> <p>- Matériau de type peinture (blanc) ; matériau semi-dur de type enduit (blanc) ; matériau dur de type mortier, béton, chape (beige) : Absence d'amiante</p> | |

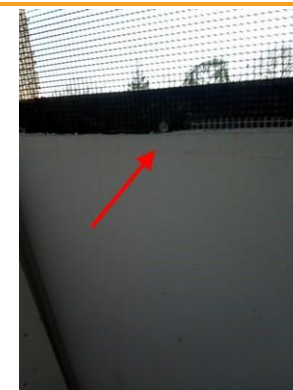
| Local vide-ordures 5 | 5 | Mur donnant sur extérieur | Oui<br>BAT 221/4ème étage - Local vide-ordures 5 : Mur donnant sur extérieur | <p><u>Identifiant:</u> ZPSO026</p> <p><u>Echantillon:</u><br/>MA2201007052/P038, réf. labo.: 22EK019683-038<br/>MA2201007052/P046, réf. labo.: 22EK019683-046</p> <p><u>Description:</u> Couche1: Peinture + Couche2: Enduit à base de plâtre lissé ou taloché</p> <p><u>Composant de la construction:</u> 3 - Parois verticales intérieures - Revêtements de murs, poteaux, cloisons, gaines, coffres + 3 - Parois verticales intérieures - Murs et cloisons maçonnés</p> <p><u>Partie à sonder:</u> Couche1: Peinture + Couche2: Enduit à base de plâtre lissé ou taloché</p> <p><u>Justificatif:</u> Après analyse en laboratoire</p> | <p><u>Analyse:</u><br/>P046</p> <p><u>Partie analysée par le laboratoire:</u><br/>- Matériau de type peinture (blanc) ; matériau semi-dur de type enduit (blanc) ; matériau dur de type mortier, béton, chape (beige) : Absence d'amiante</p> | |

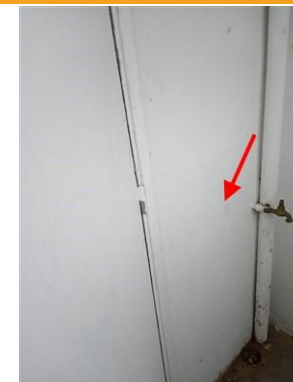
| Demi-palier | 7 | Cloison | Oui<br>BAT 221/3ème étage - Demi-palier : Cloison | <p><u>Identifiant:</u> ZPSO027</p> <p><u>Echantillon:</u><br/>MA2201007052/P039, réf. labo.: 22EK019683-039<br/>MA2201007052/P047, réf. labo.: 22EK019683-047</p> <p><u>Description:</u> Peinture + Enduit à base de plâtre</p> <p><u>Composant de la construction:</u> 3 - Parois verticales intérieures - Murs et cloisons maçonnés</p> <p><u>Partie à sonder:</u> Peinture + Enduit à base de plâtre</p> <p><u>Justificatif:</u> Après analyse en laboratoire</p> | <p><u>Analyse:</u><br/>P039</p> <p><u>Partie analysée par le laboratoire:</u><br/>- Matériau de type peinture (blanc) ; matériau semi-dur de type enduit (blanc) ; matériau dur de type mortier, béton, chape (gris) : Absence d'amiante</p> | |

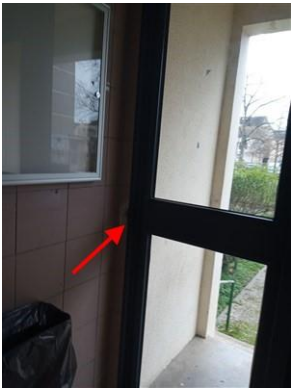
| Localisation | n° de sondage | Zone | Prélèvement effectué / Sondage et extension | Echantillon | Analyse | Photo |
|---|---|---|---|---|---|---|
| Hall | 1 | Faïence sur murs | Oui<br>BAT 221/Rez de chaussée - Hall :<br>Faïence sur murs | <u>Identifiant:</u> ZPSO029<br><u>Réf. échantillon:</u> MA2201007052/P041<br><u>Réf. laboratoire:</u> 22EK019683-041<br><u>Description:</u> Couche1: Colle de faïence + Couche2: Joint de faïence<br><u>Composant de la construction:</u> 3 - Parois verticales intérieures - Revêtements de murs, poteaux, cloisons, gaines, coffres<br><u>Partie à sonder:</u> Couche1: Colle de faïence + Couche2: Joint de faïence<br><u>Justificatif:</u> Après analyse en laboratoire | <u>Analyse:</u><br>P041<br><u>Partie analysée par le laboratoire:</u><br>- Phase 1 Matériau dur de type carrelage, faïence (rose) ; matériau dur de type ciment-colle (beige) ; matériau de type peinture (beige) ; matériau semi-dur (blanc)<br>Absence d'amiante<br>- Phase 2 Matériau dur de type joint ciment (beige)<br>Absence d'amiante | |

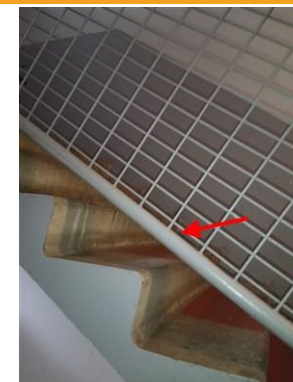
| Localisation | n° de sondage | Zone | Prélèvement effectué / Sondage et extension | Echantillon | Analyse | Photo |
|---|---|---|---|---|---|---|
| Demi-palier | 3 | Garde-corps | Oui<br>BAT 221/1er étage - Demi-palier : Garde-corps | <u>Identifiant:</u> ZPSO031<br><u>Réf. échantillon:</u> MA2201007052/P043<br><u>Réf. laboratoire:</u> 22EK019683-043<br><u>Description:</u> Peinture décorative<br><u>Composant de la construction:</u> 3 - Parois verticales intérieures - Revêtements de murs, poteaux, cloisons, gaines, coffres<br><u>Partie à sonder:</u> Peinture décorative<br><u>Justificatif:</u> Après analyse en laboratoire | <u>Analyse:</u><br>P043<br><u>Partie analysée par le laboratoire:</u><br>- Matériau de type système d'enduit peinture (gris) : Absence d'amiante | |

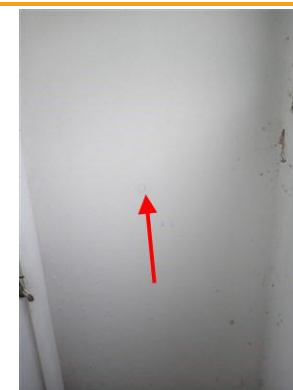
| Demi-palier | 5 | Mur de refend | Oui<br>BAT 235/1er étage - Demi-palier :<br>Mur de refend | <p><u>Identifiant:</u> ZPSO033</p> <p><u>Echantillon:</u><br/>MA2201007052/P049, réf. labo.: 22EK019683-049<br/>MA2201007052/P057, réf. labo.: 22EK019683-057</p> <p><u>Description:</u> Couche1: Peinture + Couche2: Enduit à base de plâtre lissé ou taloché</p> <p><u>Composant de la construction:</u> 3 - Parois verticales intérieures - Revêtements de murs, poteaux, cloisons, gaines, coffres + 3 - Parois verticales intérieures - Murs et cloisons maçonnés</p> <p><u>Partie à sonder:</u> Couche1: Peinture + Couche2: Enduit à base de plâtre lissé ou taloché</p> <p><u>Justificatif:</u> Après analyse en laboratoire</p> | <p><u>Analyse:</u><br/>P049</p> <p><u>Partie analysée par le laboratoire:</u><br/>- Matériau de type système d'enduit peinture (blanc) ; matériau dur de type mortier, béton, chape (beige) : Absence d'amiante</p> | |

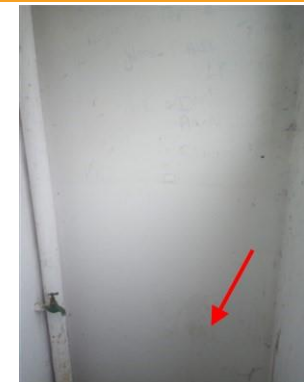
| Palier | 10 | Mur de refend | Oui<br>BAT 235/3ème étage - Palier :<br>Mur de refend | <p><u>Identifiant:</u> ZPSO033</p> <p><u>Echantillon:</u><br/>MA2201007052/P049, réf. labo.: 22EK019683-049<br/>MA2201007052/P057, réf. labo.: 22EK019683-057</p> <p><u>Description:</u> Couche1: Peinture + Couche2: Enduit à base de plâtre lissé ou taloché</p> <p><u>Composant de la construction:</u> 3 - Parois verticales intérieures - Revêtements de murs, poteaux, cloisons, gaines, coffres + 3 - Parois verticales intérieures - Murs et cloisons maçonnés</p> <p><u>Partie à sonder:</u> Couche1: Peinture + Couche2: Enduit à base de plâtre lissé ou taloché</p> <p><u>Justificatif:</u> Après analyse en laboratoire</p> | <p><u>Analyse:</u><br/>P057</p> <p><u>Partie analysée par le laboratoire:</u><br/>- Matériau de type peinture (blanc) ; matériau dur de type mortier, béton, chape (gris) : Absence d'amiante</p> | |

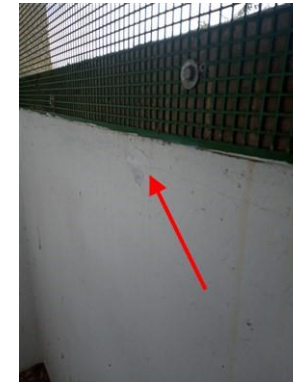
| Localisation | n° de sondage | Zone | Prélèvement effectué / Sondage et extension | Echantillon | Analyse | Photo |
|---|---|---|---|---|---|---|
| Local vide-ordures 1 | 1 | Mur donnant sur extérieur | Oui<br>BAT 235/Rez de chaussée - Local vide-ordures 1 : Mur donnant sur extérieur | <u>Identifiant:</u> ZPSO034<br><u>Echantillon:</u><br>MA2201007052/P050, réf. labo.: 22EK019683-050<br>MA2201007052/P058, réf. labo.: 22EK019683-058<br><u>Description:</u> Peinture + Enduit à base de plâtre<br><u>Composant de la construction:</u> 3 - Parois verticales intérieures - Murs et cloisons maçonnés<br><u>Partie à sonder:</u> Peinture + Enduit à base de plâtre<br><u>Justificatif:</u> Après analyse en laboratoire | <u>Analyse:</u><br>P050<br><u>Partie analysée par le laboratoire:</u><br>- Matériau de type peinture (blanc) ; matériau semi-dur de type enduit (blanc) ; matériau dur de type mortier, béton, chape (beige) : Absence d'amiante | |

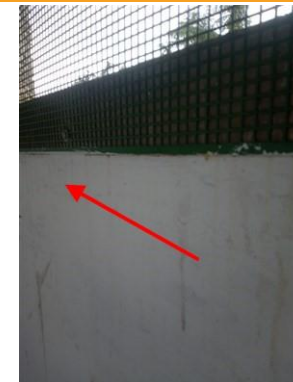
| Local vide-ordures 4 | 4 | Mur donnant sur extérieur | Oui<br>BAT 235/3ème étage - Local vide-ordures 4 : Mur donnant sur extérieur | <u>Identifiant:</u> ZPSO034<br><u>Echantillon:</u><br>MA2201007052/P050, réf. labo.: 22EK019683-050<br>MA2201007052/P058, réf. labo.: 22EK019683-058<br><u>Description:</u> Peinture + Enduit à base de plâtre<br><u>Composant de la construction:</u> 3 - Parois verticales intérieures - Murs et cloisons maçonnés<br><u>Partie à sonder:</u> Peinture + Enduit à base de plâtre<br><u>Justificatif:</u> Après analyse en laboratoire | <u>Analyse:</u><br>P058<br><u>Partie analysée par le laboratoire:</u><br>- Matériau de type peinture (blanc) ; matériau semi-dur de type enduit (blanc) ; matériau dur de type mortier, béton, chape (gris) : Absence d'amiante | |

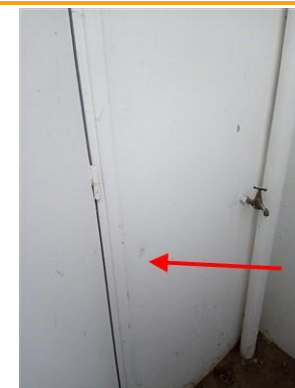
| Localisation | n° de sondage | Zone | Prélèvement effectué / Sondage et extension | Echantillon | Analyse | Photo |
|---|---|---|---|---|---|---|
| Demi-palier | 3 | Cloison | Oui<br>BAT 235/1er étage - Demi-palier : Cloison | <u>Identifiant:</u> ZPSO035<br><u>Echantillon:</u><br>MA2201007052/P051, réf. labo.: 22EK019683-051<br>MA2201007052/P059, réf. labo.: 22EK019683-059<br><u>Description:</u> Peinture + Enduit à base de plâtre<br><u>Composant de la construction:</u> 3 - Parois verticales intérieures - Murs et cloisons maçonnés<br><u>Partie à sonder:</u> Peinture + Enduit à base de plâtre<br><u>Justificatif:</u> Après analyse en laboratoire | <u>Analyse:</u><br>P051<br><u>Partie analysée par le laboratoire:</u><br>- Matériau de type peinture (blanc) ; matériau dur de type mortier, béton, chape (gris) : Absence d'amiante | |

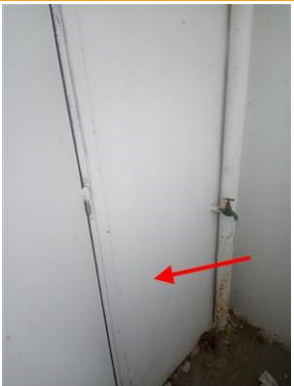
| Local vide-ordures 4 | 8 | Cloison | Oui<br>BAT 235/3ème étage - Local vide-ordures 4 : Cloison | <p><u>Identifiant:</u> ZPSO035</p> <p><u>Echantillon:</u><br/>MA2201007052/P051, réf. labo.: 22EK019683-051<br/>MA2201007052/P059, réf. labo.: 22EK019683-059</p> <p><u>Description:</u> Peinture + Enduit à base de plâtre</p> <p><u>Composant de la construction:</u> 3 - Parois verticales intérieures - Murs et cloisons maçonnés</p> <p><u>Partie à sonder:</u> Peinture + Enduit à base de plâtre</p> <p><u>Justificatif:</u> Après analyse en laboratoire</p> | <p><u>Analyse:</u><br/>P059</p> <p><u>Partie analysée par le laboratoire:</u><br/>- Matériau de type peinture (blanc) ; matériau dur de type mortier, béton, chape (gris) : Absence d'amiante</p> | |

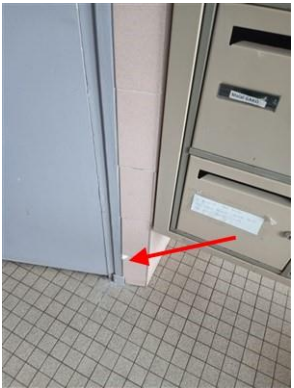
| Localisation | n° de sondage | Zone | Prélèvement effectué / Sondage et extension | Echantillon | Analyse | Photo |
|---|---|---|---|---|---|---|
| Hall | 1 | Faïence sur murs | Oui<br>BAT 235/Rez de chaussée - Hall :<br>Faïence sur murs | <u>Identifiant:</u> ZPSO037<br><u>Réf. échantillon:</u> MA2201007052/P053<br><u>Réf. laboratoire:</u> 22EK019683-053<br><u>Description:</u> Couche1: Colle de faïence + Couche2: Joint de faïence<br><u>Composant de la construction:</u> 3 - Parois verticales intérieures - Revêtements de murs, poteaux, cloisons, gaines, coffres<br><u>Partie à sonder:</u> Couche1: Colle de faïence + Couche2: Joint de faïence<br><u>Justificatif:</u> Après analyse en laboratoire | <u>Analyse:</u><br>P053<br><u>Partie analysée par le laboratoire:</u><br>- Matériau dur de type carrelage, faïence (beige)<br>; matériau dur de type joint ciment (gris)<br>; matériau dur de type ciment-colle (beige)<br>Absence d'amiante | |

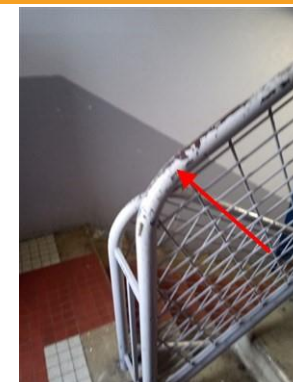
| Localisation | n° de sondage | Zone | Prélèvement effectué / Sondage et extension | Echantillon | Analyse | Photo |
|---|---|---|---|---|---|---|
| Demi-palier | 3 | Garde-corps | Oui<br>BAT 235/1er étage - Demi-palier : Garde-corps | <u>Identifiant:</u> ZPSO039<br><u>Réf. échantillon:</u> MA2201007052/P055<br><u>Réf. laboratoire:</u> 22EK019683-055<br><u>Description:</u> Peinture décorative<br><u>Composant de la construction:</u> 3 - Parois verticales intérieures - Revêtements de murs, poteaux, cloisons, gaines, coffres<br><u>Partie à sonder:</u> Peinture décorative<br><u>Justificatif:</u> Après analyse en laboratoire | <u>Analyse:</u><br>P055<br><u>Partie analysée par le laboratoire:</u><br>- Matériau de type système d'enduit peinture (gris) : Absence d'amiante | |

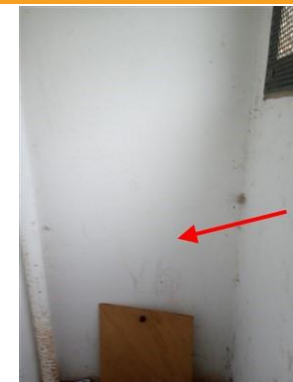
| Local vide-ordures 1 | 18 | Mur de refend | Oui<br>BAT 277/Rez de chaussée - Local vide-ordures 1 : Mur de refend | <p><u>Identifiant:</u> ZPSO041</p> <p><u>Echantillon:</u><br/>MA2201007052/P061, réf. labo.: 22EK019683-061<br/>MA2201007052/P069, réf. labo.: 22EK019683-069</p> <p><u>Description:</u> Couche1: Peinture + Couche2: Enduit à base de plâtre lissé ou taloché</p> <p><u>Composant de la construction:</u> 3 - Parois verticales intérieures - Revêtements de murs, poteaux, cloisons, gaines, coffres + 3 - Parois verticales intérieures - Murs et cloisons maçonnés</p> <p><u>Partie à sonder:</u> Couche1: Peinture + Couche2: Enduit à base de plâtre lissé ou taloché</p> <p><u>Justificatif:</u> Après analyse en laboratoire</p> | <p><u>Analyse:</u><br/>P061</p> <p><u>Partie analysée par le laboratoire:</u><br/>- Matériau de type peinture (blanc) ; matériau semi-dur de type enduit (blanc) ; matériau dur de type mortier, béton, chape (gris) : Absence d'amiante</p> | |

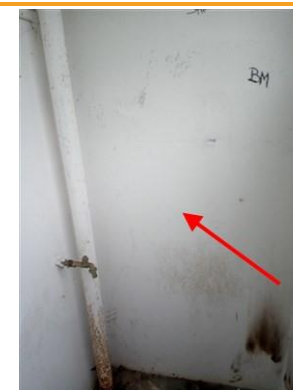
| Demi-palier | 26 | Mur de refend | Oui<br>BAT 277/3er étage - Demi-palier :<br>Mur de refend | <p><u>Identifiant:</u> ZPSO041</p> <p><u>Echantillon:</u><br/>MA2201007052/P061, réf. labo.: 22EK019683-061<br/>MA2201007052/P069, réf. labo.: 22EK019683-069</p> <p><u>Description:</u> Couche1: Peinture + Couche2: Enduit à base de plâtre lissé ou taloché</p> <p><u>Composant de la construction:</u> 3 - Parois verticales intérieures - Revêtements de murs, poteaux, cloisons, gaines, coffres + 3 - Parois verticales intérieures - Murs et cloisons maçonnés</p> <p><u>Partie à sonder:</u> Couche1: Peinture + Couche2: Enduit à base de plâtre lissé ou taloché</p> <p><u>Justificatif:</u> Après analyse en laboratoire</p> | <p><u>Analyse:</u><br/>P069</p> <p><u>Partie analysée par le laboratoire:</u><br/>- Matériau de type peinture (blanc) ; matériau dur de type mortier, béton, chape (gris) :<br/>Absence d'amiante</p> | |

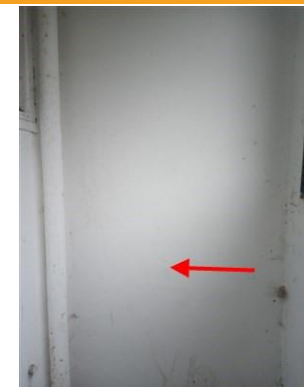
| Local vide-ordures 2 | 7 | Mur donnant sur extérieur | Oui<br>BAT 277/1er étage - Local vide-ordures 2 : Mur donnant sur extérieur | <u>Identifiant:</u> ZPSO042<br><u>Echantillon:</u><br>MA2201007052/P062, réf. labo.: 22EK019683-062<br>MA2201007052/P070, réf. labo.: 22EK019683-070<br><u>Description:</u> Peinture + Enduit à base de plâtre<br><u>Composant de la construction:</u> 3 - Parois verticales intérieures - Murs et cloisons maçonnés<br><u>Partie à sonder:</u> Peinture + Enduit à base de plâtre<br><u>Justificatif:</u> Après analyse en laboratoire | <u>Analyse:</u><br>P062<br><u>Partie analysée par le laboratoire:</u><br>- Matériau de type peinture (blanc) ; matériau semi-dur de type enduit (blanc) ; matériau semi-dur de type ciment (gris) (foncé) ; matériau dur de type mortier, béton, chape (gris) (clair) : Absence d'amiante | |

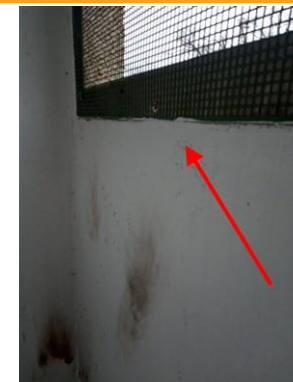
| Local vide-ordures 5 | 10 | Mur donnant sur extérieur | Oui<br>BAT 277/4er étage - Local vide-ordures 5 : Mur donnant sur extérieur | <u>Identifiant:</u> ZPSO042<br><u>Echantillon:</u><br>MA2201007052/P062, réf. labo.: 22EK019683-062<br>MA2201007052/P070, réf. labo.: 22EK019683-070<br><u>Description:</u> Peinture + Enduit à base de plâtre<br><u>Composant de la construction:</u> 3 - Parois verticales intérieures - Murs et cloisons maçonnés<br><u>Partie à sonder:</u> Peinture + Enduit à base de plâtre<br><u>Justificatif:</u> Après analyse en laboratoire | <u>Analyse:</u><br>P070<br><u>Partie analysée par le laboratoire:</u><br>- Matériau de type peinture (blanc) ; matériau dur de type mortier, béton, chape (gris) : Absence d'amiante | |

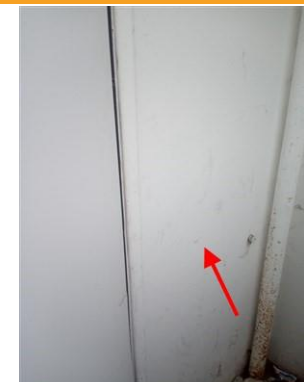
| Local vide-ordures 1 | 12 | Cloison | Oui<br>BAT 277/Rez de chaussée - Local vide-ordures 1 : Cloison | <u>Identifiant:</u> ZPSO043<br><u>Echantillon:</u><br>MA2201007052/P063, réf. labo.: 22EK019683-063<br>MA2201007052/P071, réf. labo.: 22EK019683-071<br><u>Description:</u> Peinture + Enduit à base de plâtre<br><u>Composant de la construction:</u> 3 - Parois verticales intérieures - Murs et cloisons maçonnés<br><u>Partie à sonder:</u> Peinture + Enduit à base de plâtre<br><u>Justificatif:</u> Après analyse en laboratoire | <u>Analyse:</u><br>P063<br><u>Partie analysée par le laboratoire:</u><br>- Matériau de type peinture (blanc) ; matériau dur de type mortier, béton, chape (gris) : Absence d'amiante | |

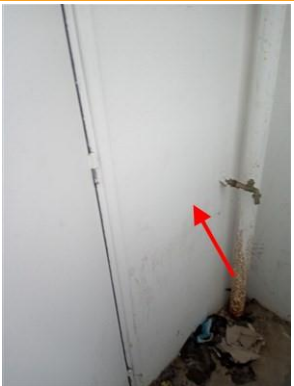
| Demi-palier | 19 | Cloison | Oui<br>BAT 277/4er étage - Demi-palier :<br>Cloison | <p><u>Identifiant:</u> ZPSO043</p> <p><u>Echantillon:</u><br/>MA2201007052/P063, réf. labo.: 22EK019683-063<br/>MA2201007052/P071, réf. labo.: 22EK019683-071</p> <p><u>Description:</u> Peinture + Enduit à base de plâtre</p> <p><u>Composant de la construction:</u> 3 - Parois verticales intérieures - Murs et cloisons maçonnés</p> <p><u>Partie à sonder:</u> Peinture + Enduit à base de plâtre</p> <p><u>Justificatif:</u> Après analyse en laboratoire</p> | <p><u>Analyse:</u><br/>P071</p> <p><u>Partie analysée par le laboratoire:</u><br/>- Matériau de type peinture (blanc) ; matériau dur de type mortier, béton, chape (gris) :<br/>Absence d'amiante</p> | |

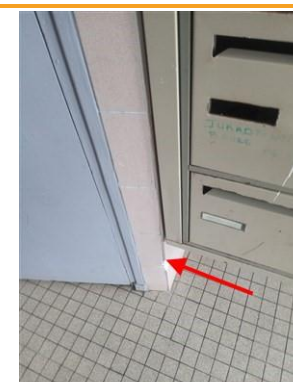
| Localisation | n° de sondage | Zone | Prélèvement effectué / Sondage et extension | Echantillon | Analyse | Photo |
|---|---|---|---|---|---|---|
| | 2 | Faïence sur murs | Oui<br>BAT 277/Rez de chaussée - Hall : Faïence sur murs | <u>Identifiant:</u> ZPSO045<br><u>Réf. échantillon:</u> MA2201007052/P065<br><u>Réf. laboratoire:</u> 22EK019683-065<br><u>Description:</u> Couche1: Colle de faïence + Couche2: Joint de faïence<br><u>Composant de la construction:</u> 3 - Parois verticales intérieures - Revêtements de murs, poteaux, cloisons, gaines, coffres<br><u>Partie à sonder:</u> Couche1: Colle de faïence + Couche2: Joint de faïence<br><u>Justificatif:</u> Après analyse en laboratoire | <u>Analyse:</u><br>P065<br><u>Partie analysée par le laboratoire:</u><br>- Phase 1 Matériau de type peinture (gris) en traces ; matériau dur de type joint ciment (gris)<br>Absence d'amiante<br>- Phase 2 Matériau dur de type carrelage, faïence (rose) ; matériau dur de type ciment-colle (beige) ; matériau de type système d'enduit peinture (beige) ; matériau semi-dur de type plâtre (blanc) ; matériau dur de type mortier, béton, chape (gris) en traces<br>Absence d'amiante | |

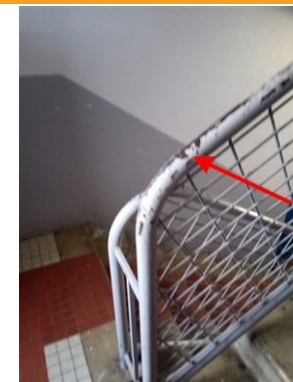
| Demi-palier | 12 | Garde-corps | Oui<br>BAT 277/1er étage - Demi-palier : Garde-corps | <u>Identifiant:</u> ZPSO047<br><u>Réf. échantillon:</u> MA2201007052/P067<br><u>Réf. laboratoire:</u> 22EK019683-067<br><u>Description:</u> Peinture décorative<br><u>Composant de la construction:</u> 3 - Parois verticales intérieures - Revêtements de murs, poteaux, cloisons, gaines, coffres<br><u>Partie à sonder:</u> Peinture décorative<br><u>Justificatif:</u> Après analyse en laboratoire | <u>Analyse:</u><br>P067<br><u>Partie analysée par le laboratoire:</u><br>- Matériau de type système d'enduit peinture (gris) : Absence d'amiante | |

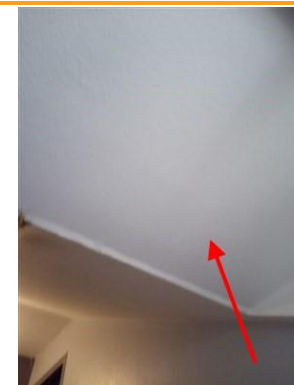
| Palier | 7 | Plafond | Oui<br>BAT 177/2ème étage - Palier : Plafond | <p><u>Identifiant:</u> ZPSO004</p> <p><u>Echantillon:</u><br/>MA2201007052/P004, réf. labo.: 22EK019683-004<br/>MA2201007052/P012, réf. labo.: 22EK019683-012</p> <p><u>Description:</u> Peinture + Enduit à base de plâtre</p> <p><u>Composant de la construction:</u> 4 - Plafonds et faux plafonds - Plafonds</p> <p><u>Partie à sonder:</u> Peinture + Enduit à base de plâtre</p> <p><u>Justificatif:</u> Après analyse en laboratoire</p> | <p><u>Analyse:</u><br/>P012</p> <p><u>Partie analysée par le laboratoire:</u><br/>- Phase 1 Matériau de type peinture (blanc) ; matériau dur de type mortier, béton, chape (gris)<br/>Absence d'amiante<br/>- Phase 2 Matériau dur de type mortier, béton, chape (gris)<br/>Absence d'amiante</p> | |

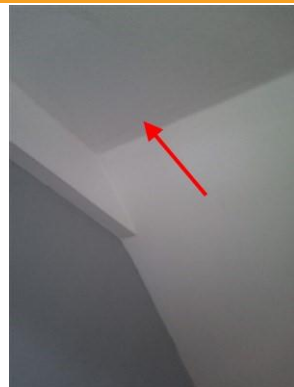
| Localisation | n° de sondage | Zone | Prélèvement effectué / Sondage et extension | Echantillon | Analyse | Photo |
|---|---|---|---|---|---|---|
| Demi-palier | 2 | Plafond | Oui<br>BAT 191/Rez de chaussée - Demi-palier : Plafond | <u>Identifiant:</u> ZPSO012<br><u>Echantillon:</u><br>MA2201007052/P016, réf. labo.: 22EK019683-016<br>MA2201007052/P024, réf. labo.: 22EK019683-024<br><u>Description:</u> Peinture + Enduit à base de plâtre<br><u>Composant de la construction:</u> 4 - Plafonds et faux plafonds - Plafonds<br><u>Partie à sonder:</u> Peinture + Enduit à base de plâtre<br><u>Justificatif:</u> Après analyse en laboratoire | <u>Analyse:</u><br>P016<br><u>Partie analysée par le laboratoire:</u><br>- Matériau de type système d'enduit peinture (blanc) ; matériau dur de type mortier, béton, chape (gris) : Absence d'amiante | |

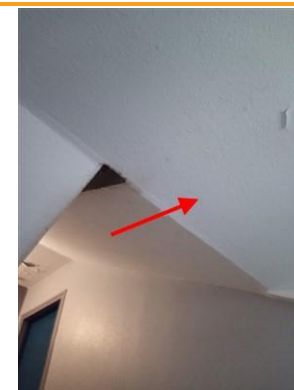
| Demi-palier | 11 | Plafond | Oui<br>BAT 191/3ème étage - Demi-palier : Plafond | <u>Identifiant:</u> ZPSO012<br><u>Echantillon:</u><br>MA2201007052/P016, réf. labo.: 22EK019683-016<br>MA2201007052/P024, réf. labo.: 22EK019683-024<br><u>Description:</u> Peinture + Enduit à base de plâtre<br><u>Composant de la construction:</u> 4 - Plafonds et faux plafonds - Plafonds<br><u>Partie à sonder:</u> Peinture + Enduit à base de plâtre<br><u>Justificatif:</u> Après analyse en laboratoire | <u>Analyse:</u><br>P024<br><u>Partie analysée par le laboratoire:</u><br>- Matériau de type peinture (blanc) ; matériau dur de type mortier, béton, chape (gris) : Absence d'amiante | |

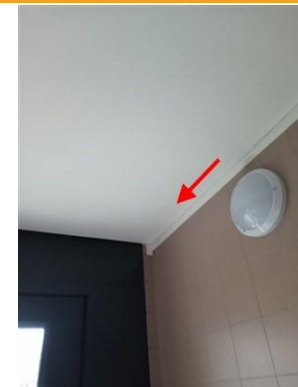
| Palier | 7 | Plafond | Oui<br>BAT 207/2ème étage - Palier : Plafond | <p><u>Identifiant:</u> ZPSO020</p> <p><u>Echantillon:</u><br/>MA2201007052/P028, réf. labo.: 22EK019683-028<br/>MA2201007052/P036, réf. labo.: 22EK019683-036</p> <p><u>Description:</u> Peinture + Enduit à base de plâtre</p> <p><u>Composant de la construction:</u> 4 - Plafonds et faux plafonds - Plafonds</p> <p><u>Partie à sonder:</u> Peinture + Enduit à base de plâtre</p> <p><u>Justificatif:</u> Après analyse en laboratoire</p> | <p><u>Analyse:</u><br/>P028</p> <p><u>Partie analysée par le laboratoire:</u><br/>- Matériau de type système d'enduit peinture (blanc) ; matériau dur de type mortier, béton, chape (gris) : Absence d'amiante</p> | |

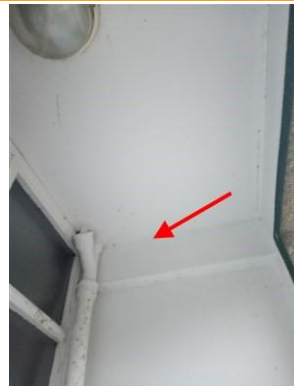
| Palier | 13 | Plafond | Oui<br>BAT 207/4ème étage - Palier :<br>Plafond | <p><u>Identifiant:</u> ZPSO020</p> <p><u>Echantillon:</u><br/>MA2201007052/P028, réf. labo.: 22EK019683-028<br/>MA2201007052/P036, réf. labo.: 22EK019683-036</p> <p><u>Description:</u> Peinture + Enduit à base de plâtre</p> <p><u>Composant de la construction:</u> 4 - Plafonds et faux plafonds - Plafonds</p> <p><u>Partie à sonder:</u> Peinture + Enduit à base de plâtre</p> <p><u>Justificatif:</u> Après analyse en laboratoire</p> | <p><u>Analyse:</u><br/>P036</p> <p><u>Partie analysée par le laboratoire:</u><br/>- Matériau de type système d'enduit peinture (blanc) ; matériau dur de type mortier, béton, chape (beige) : Absence d'amiante</p> | |

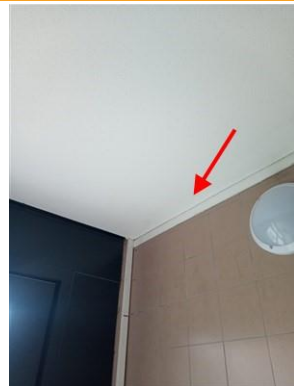
| Palier | 4 | Plafond | Oui<br>BAT 221/1er étage - Palier :<br>Plafond | <p><u>Identifiant:</u> ZPSO028</p> <p><u>Echantillon:</u><br/>MA2201007052/P040, réf. labo.: 22EK019683-040<br/>MA2201007052/P048, réf. labo.: 22EK019683-048</p> <p><u>Description:</u> Peinture + Enduit à base de plâtre</p> <p><u>Composant de la construction:</u> 4 - Plafonds et faux plafonds - Plafonds</p> <p><u>Partie à sonder:</u> Peinture + Enduit à base de plâtre</p> <p><u>Justificatif:</u> Après analyse en laboratoire</p> | <p><u>Analyse:</u><br/>P040</p> <p><u>Partie analysée par le laboratoire:</u><br/>- Matériau de type système d'enduit peinture (blanc) ; matériau dur de type mortier, béton, chape (beige) : Absence d'amiante</p> | |

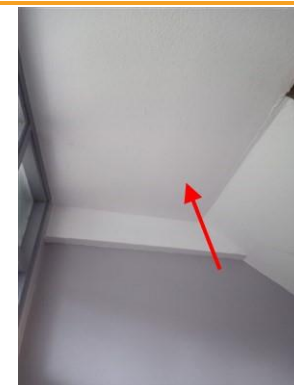
| Demi-palier | 11 | Plafond | Oui<br>BAT 221/3ème étage - Demi-palier : Plafond | <p><u>Identifiant:</u> ZPSO028</p> <p><u>Echantillon:</u><br/>MA2201007052/P040, réf. labo.: 22EK019683-040<br/>MA2201007052/P048, réf. labo.: 22EK019683-048</p> <p><u>Description:</u> Peinture + Enduit à base de plâtre</p> <p><u>Composant de la construction:</u> 4 - Plafonds et faux plafonds - Plafonds</p> <p><u>Partie à sonder:</u> Peinture + Enduit à base de plâtre</p> <p><u>Justificatif:</u> Après analyse en laboratoire</p> | <p><u>Analyse:</u><br/>P048</p> <p><u>Partie analysée par le laboratoire:</u><br/>- Matériau de type système d'enduit peinture (blanc) ; matériau dur de type mortier, béton, chape (beige) : Absence d'amiante</p> | |

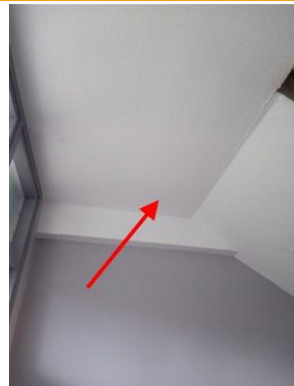
| Palier | 4 | Plafond | Oui<br>BAT 235/1er étage - Palier :<br>Plafond | <u>Identifiant:</u> ZPSO036<br><u>Echantillon:</u><br>MA2201007052/P052, réf. labo.: 22EK019683-052<br>MA2201007052/P060, réf. labo.: 22EK019683-060<br><u>Description:</u> Peinture + Enduit à base de plâtre<br><u>Composant de la construction:</u> 4 - Plafonds et faux plafonds - Plafonds<br><u>Partie à sonder:</u> Peinture + Enduit à base de plâtre<br><u>Justificatif:</u> Après analyse en laboratoire | <u>Analyse:</u><br>P052<br><u>Partie analysée par le laboratoire:</u><br>- Matériau de type système d'enduit peinture (blanc) ; matériau dur de type mortier, béton, chape (gris) : Absence d'amiante | |

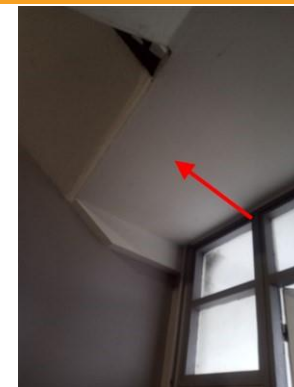
| Palier | 10 | Plafond | Oui<br>BAT 235/3ème étage - Palier : Plafond | <u>Identifiant:</u> ZPSO036<br><u>Echantillon:</u><br>MA2201007052/P052, réf. labo.: 22EK019683-052<br>MA2201007052/P060, réf. labo.: 22EK019683-060<br><u>Description:</u> Peinture + Enduit à base de plâtre<br><u>Composant de la construction:</u> 4 - Plafonds et faux plafonds - Plafonds<br><u>Partie à sonder:</u> Peinture + Enduit à base de plâtre<br><u>Justificatif:</u> Après analyse en laboratoire | <u>Analyse:</u><br>P060<br><u>Partie analysée par le laboratoire:</u><br>- Matériau de type système d'enduit peinture (blanc) ; matériau dur de type mortier, béton, chape (gris) : Absence d'amiante | |

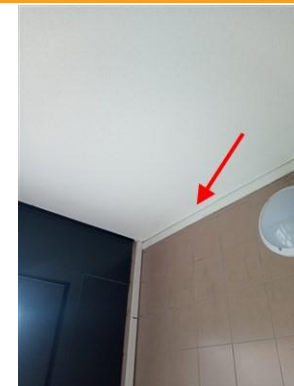
| Demi-palier | 17 | Plafond | Oui<br>BAT 277/Rez de chaussée - Demi-palier : Plafond | <p><u>Identifiant:</u> ZPSO044</p> <p><u>Echantillon:</u><br/>MA2201007052/P064, réf. labo.: 22EK019683-064<br/>MA2201007052/P072, réf. labo.: 22EK019683-072</p> <p><u>Description:</u> Peinture + Enduit à base de plâtre</p> <p><u>Composant de la construction:</u> 4 - Plafonds et faux plafonds - Plafonds</p> <p><u>Partie à sonder:</u> Peinture + Enduit à base de plâtre</p> <p><u>Justificatif:</u> Après analyse en laboratoire</p> | <p><u>Analyse:</u><br/>P064</p> <p><u>Partie analysée par le laboratoire:</u><br/>- Matériau de type système d'enduit peinture (blanc) ; matériau dur de type mortier, béton, chape (gris) : Absence d'amiante</p> | |
