# Rapport de repérage des matériaux et produits contenant de l'amiante avant réalisation de travaux dans un immeuble bâti

Numéro de dossier : MA2201007052  
Date d'édition: 24/03/2022

177, 191, 207, 221, 235, 251, 263,  
277 RUE LT MOISANT (BAT F)  
77190 DAMMARIE LES LYS

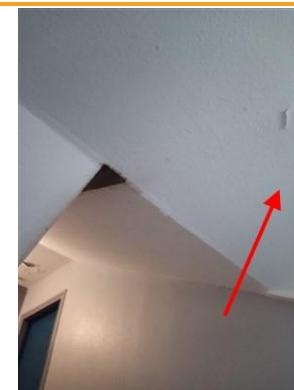
| Demi-palier | 26 | Plafond | Oui<br>BAT 277/3er étage - Demi-palier : Plafond | <p><u>Identifiant:</u> ZPSO044</p> <p><u>Echantillon:</u><br/>MA2201007052/P064, réf. labo.: 22EK019683-064<br/>MA2201007052/P072, réf. labo.: 22EK019683-072</p> <p><u>Description:</u> Peinture + Enduit à base de plâtre</p> <p><u>Composant de la construction:</u> 4 - Plafonds et faux plafonds - Plafonds</p> <p><u>Partie à sonder:</u> Peinture + Enduit à base de plâtre</p> <p><u>Justificatif:</u> Après analyse en laboratoire</p> | <p><u>Analyse:</u><br/>P072</p> <p><u>Partie analysée par le laboratoire:</u><br/>- Matériau de type système d'enduit peinture (blanc) ; matériau dur de type mortier, béton, chape (gris) : Absence d'amiante</p> | |

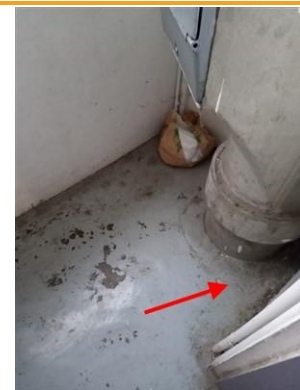
| Localisation | n° de sondage | Zone | Prélèvement effectué / Sondage et extension | Echantillon | Analyse | Photo |
|---|---|---|---|---|---|---|
| Local vide-ordures 2 | 2 | Sol | Oui<br>BAT 191/1er étage - Local vide-ordures 2 : Sol | <u>Identifiant:</u> ZPSO016<br><u>Réf. échantillon:</u> MA2201007052/P020<br><u>Réf. laboratoire:</u> 22EK019683-020<br><u>Description:</u> Couche1: Peinture de sol + Couche2: Ragrée<br><u>Composant de la construction:</u> 5 - Planchers et planchers techniques - Revêtements de sols<br><u>Partie à sonder:</u> Couche1: Peinture de sol + Couche2: Ragrée<br><u>Justificatif:</u> Après analyse en laboratoire | <u>Analyse:</u><br>P020<br><u>Partie analysée par le laboratoire:</u><br>- Matériau de type peinture (gris) ; matériau de type peinture (blanc) ; matériau dur de type mortier, béton, chape (gris) : Absence d'amiante | |

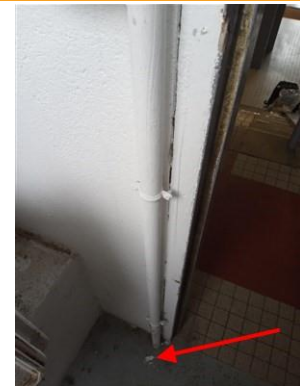
| Local vide-ordures 4 | 4 | Sol | Oui<br>BAT 207/3ème étage - Local vide-ordures 4 : Sol | <p><u>Identifiant:</u> ZPSO024<br/> <u>Réf. échantillon:</u> MA2201007052/P032<br/> <u>Réf. laboratoire:</u> 22EK019683-032<br/> <u>Description:</u> Couche1: Peinture de sol + Couche2: Ragréage<br/> <u>Composant de la construction:</u> 5 - Planchers et planchers techniques - Revêtements de sols<br/> <u>Partie à sonder:</u> Couche1: Peinture de sol + Couche2: Ragréage<br/> <u>Justificatif:</u> Après analyse en laboratoire</p> | <p><u>Analyse:</u><br/>P032<br/> <u>Partie analysée par le laboratoire:</u><br/> - Matériau de type peinture (gris) ; matériau dur de type mortier, béton, chape (beige) : Absence d'amiante</p> | |

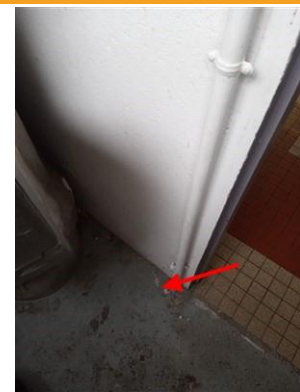
| Localisation | n° de sondage | Zone | Prélèvement effectué / Sondage et extension | Echantillon | Analyse | Photo |
|---|---|---|---|---|---|---|
| Local vide-ordures 3 | 3 | Sol | Oui<br>BAT 221/2ème étage - Local vide-ordures 3 : Sol | <u>Identifiant:</u> ZPSO032<br><u>Réf. échantillon:</u> MA2201007052/P044<br><u>Réf. laboratoire:</u> 22EK019683-044<br><u>Description:</u> Couche1: Peinture de sol + Couche2: Ragréage<br><u>Composant de la construction:</u> 5 - Planchers et planchers techniques - Revêtements de sols<br><u>Partie à sonder:</u> Couche1: Peinture de sol + Couche2: Ragréage<br><u>Justificatif:</u> Après analyse en laboratoire | <u>Analyse:</u><br>P044<br><u>Partie analysée par le laboratoire:</u><br>- Phase 1 Matériau de type système d'enduit peinture (gris) ; matériau semi-dur (beige)<br>Absence d'amiante<br>- Phase 2 Matériau semi-dur (beige)<br>Absence d'amiante | |

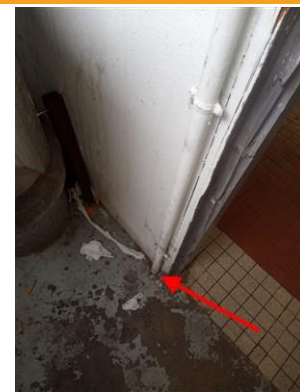
| Localisation | n° de sondage | Zone | Prélèvement effectué / Sondage et extension | Echantillon | Analyse | Photo |
|---|---|---|---|---|---|---|
| Local vide-ordures 3 | 3 | Sol | Oui<br>BAT 235/1er étage - Demi-palier : Sol | <u>Identifiant:</u> ZPSO040<br><u>Réf. échantillon:</u> MA2201007052/P056<br><u>Réf. laboratoire:</u> 22EK019683-056<br><u>Description:</u> Couche1: Peinture de sol + Couche2: Ragréage<br><u>Composant de la construction:</u> 5 - Planchers et planchers techniques - Revêtements de sols<br><u>Partie à sonder:</u> Couche1: Peinture de sol + Couche2: Ragréage<br><u>Justificatif:</u> Après analyse en laboratoire | <u>Analyse:</u><br>P056<br><u>Partie analysée par le laboratoire:</u><br>- Matériau de type système d'enduit peinture (gris) ; matériau dur de type mortier, béton, chape (beige) : Absence d'amiante | |

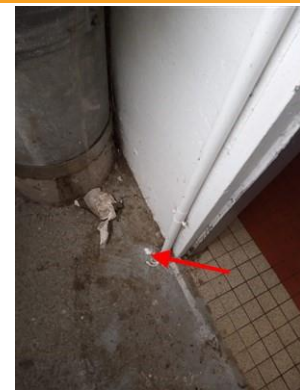
| Local vide-ordures 3 | 8 | Sol | Oui<br>BAT 277/2er étage - Local vide-ordures 3 : Sol | <p><u>Identifiant:</u> ZPSO048<br/> <u>Réf. échantillon:</u> MA2201007052/P068<br/> <u>Réf. laboratoire:</u> 22EK019683-068<br/> <u>Description:</u> Couche1: Peinture de sol + Couche2: Ragréage<br/> <u>Composant de la construction:</u> 5 - Planchers et planchers techniques - Revêtements de sols<br/> <u>Partie à sonder:</u> Couche1: Peinture de sol + Couche2: Ragréage<br/> <u>Justificatif:</u> Après analyse en laboratoire</p> | <p><u>Analyse:</u><br/>P068<br/> <u>Partie analysée par le laboratoire:</u><br/> - Phase 1 Matériau de type peinture (gris) ;<br/> matériau semi-dur (blanc) ; matériau semi-dur de type ragréage (gris)<br/> Absence d'amiante<br/> - Phase 2 Matériau semi-dur de type plâtre (blanc)<br/> Absence d'amiante</p> | |
