# Rapport de repérage des matériaux et produits contenant de l'amiante avant réalisation de travaux dans un immeuble bâti

Numéro de dossier : MA2201007051  
Date d'édition: 23/03/2022

2, 16, 32 RUE B. DE PORET / 210,  
224, 240 RUE DU MOULIN (BAT G )  
77190 DAMMARIE LES LYS

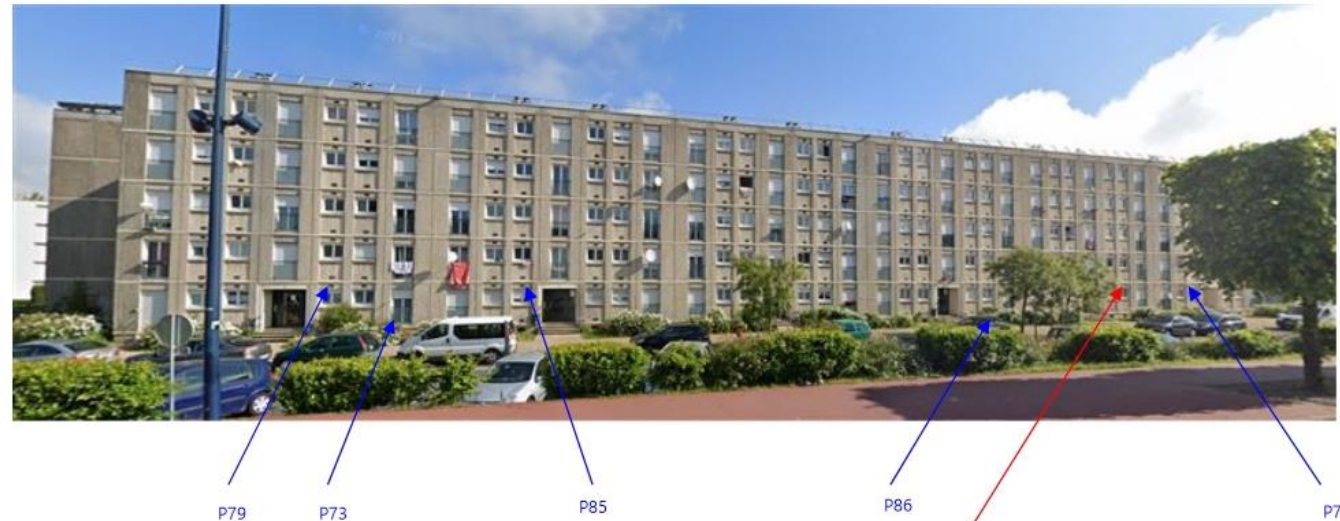
**P082 Garnissage des joints de dilatation EP**  
(cf. tableau des analyses)

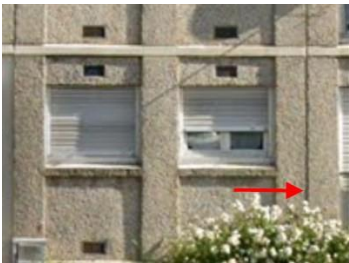
| 4 | Entrée 210 | Oui<br>BAT 32.16.2.240.224.210/Sous-Sol - Façade : Entrée 210 | <p><u>Identifiant:</u> ZPSO049</p> <p><u>Echantillon:</u><br/>MA2201007051/P073, réf. labo.: 22RI009488-072<br/>MA2201007051/P074, réf. labo.: 22RI009488-073<br/>MA2201007051/P075, réf. labo.: 22RI009488-074<br/>MA2201007051/P076, réf. labo.: 22RI009488-075<br/>MA2201007051/P077, réf. labo.: 22RI009488-076<br/>MA2201007051/P078, réf. labo.: 22RI009488-077</p> <p><u>Description:</u> Couche1: Crépis extérieur + Couche2: Béton lavé</p> <p><u>Composant de la construction:</u> 2 - Parois verticales extérieures et Façades - Façades lourdes y compris poteaux</p> <p><u>Partie à sonder:</u> Couche1: Crépis extérieur + Couche2: Béton lavé</p> <p><u>Justificatif:</u> Après analyse en laboratoire</p> | <p><u>Analyse:</u><br/>P076</p> <p><u>Partie analysée par le laboratoire:</u><br/>- Matériau semi-dur (blanc) ; matériau dur de type mortier, béton, chape (gris) : Absence d'amiante</p> | |

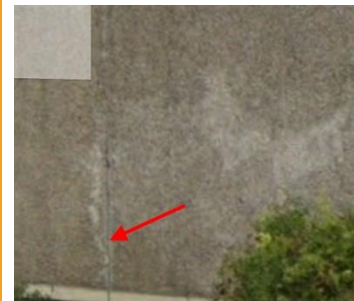
| 5 | Pignon Droit | Oui<br>BAT 32.16.2.240.224.210/Sous-Sol - Façade : Pignon Droit | <p><u>Identifiant:</u> ZPSO049</p> <p><u>Echantillon:</u><br/>MA2201007051/P073, réf. labo.: 22RI009488-072<br/>MA2201007051/P074, réf. labo.: 22RI009488-073<br/>MA2201007051/P075, réf. labo.: 22RI009488-074<br/>MA2201007051/P076, réf. labo.: 22RI009488-075<br/>MA2201007051/P077, réf. labo.: 22RI009488-076<br/>MA2201007051/P078, réf. labo.: 22RI009488-077</p> <p><u>Description:</u> Couche1: Crépis extérieur + Couche2: Béton lavé</p> <p><u>Composant de la construction:</u> 2 - Parois verticales extérieures et Façades - Façades lourdes y compris poteaux</p> <p><u>Partie à sonder:</u> Couche1: Crépis extérieur + Couche2: Béton lavé</p> <p><u>Justificatif:</u> Après analyse en laboratoire</p> | <p><u>Analyse:</u><br/>P077</p> <p><u>Partie analysée par le laboratoire:</u><br/>- Matériau dur de type mortier, béton, chape (gris) : Absence d'amiante</p> | |

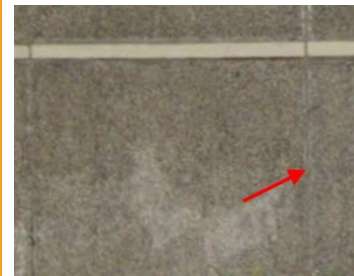
| 6 | Entrée 210 Arrière | Oui<br>BAT 32.16.2.240.224.210/Sous-Sol - Façade : Entrée 210 Arrière | <p><u>Identifiant:</u> ZPSO049</p> <p><u>Echantillon:</u><br/>MA2201007051/P073, réf. labo.: 22RI009488-072<br/>MA2201007051/P074, réf. labo.: 22RI009488-073<br/>MA2201007051/P075, réf. labo.: 22RI009488-074<br/>MA2201007051/P076, réf. labo.: 22RI009488-075<br/>MA2201007051/P077, réf. labo.: 22RI009488-076<br/>MA2201007051/P078, réf. labo.: 22RI009488-077</p> <p><u>Description:</u> Couche1: Crépis extérieur + Couche2: Béton lavé</p> <p><u>Composant de la construction:</u> 2 - Parois verticales extérieures et Façades - Façades lourdes y compris poteaux</p> <p><u>Partie à sonder:</u> Couche1: Crépis extérieur + Couche2: Béton lavé</p> <p><u>Justificatif:</u> Après analyse en laboratoire</p> | <p><u>Analyse:</u><br/>P078</p> <p><u>Partie analysée par le laboratoire:</u><br/>- Matériau dur de type mortier, béton, chape (gris) : Absence d'amiante</p> | |

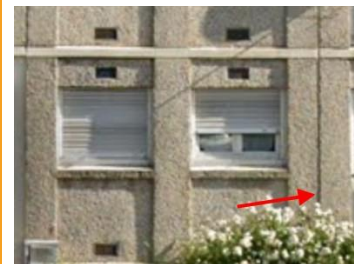
| 4 | Façade | Oui<br>BAT 32.16.2.240.224.210 -<br>Façade : Façade avant | <p><u>Identifiant:</u> ZPSO050</p> <p><u>Echantillon:</u><br/>MA2201007051/P079, réf. labo.: 22RI009488-078<br/>MA2201007051/P080, réf. labo.: 22RI009488-079<br/>MA2201007051/P081, réf. labo.: 22RI009488-080<br/>MA2201007051/P082, réf. labo.: 22RI009488-081<br/>MA2201007051/P083, réf. labo.: 22RI009488-082<br/>MA2201007051/P084, réf. labo.: 22RI009488-083</p> <p><u>Description:</u> Garnissage des joints de dilatation</p> <p><u>Composant de la construction:</u> 2 - Parois verticales extérieures et Façades - Façades lourdes y compris poteaux</p> <p><u>Partie à sonder:</u> Garnissage des joints de dilatation</p> <p><u>Justificatif:</u> Après analyse en laboratoire</p> | <p><u>Analyse:</u><br/>P082</p> <p><u>Partie analysée par le laboratoire:</u><br/>- Matériau souple de type joint (beige) ;<br/>matériau souple bitumineux (noir) : Présence d'amiante</p> | |

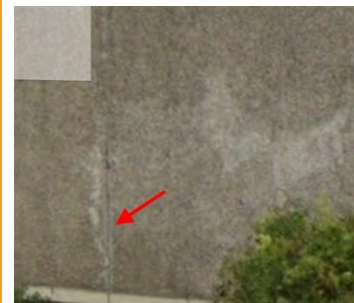
| 5 | Façade | Oui<br>BAT 32.16.2.240.224.210 -<br>Façade : Façade arrière | <p><u>Identifiant:</u> ZPSO050</p> <p><u>Echantillon:</u><br/>MA2201007051/P079, réf. labo.: 22RI009488-078<br/>MA2201007051/P080, réf. labo.: 22RI009488-079<br/>MA2201007051/P081, réf. labo.: 22RI009488-080<br/>MA2201007051/P082, réf. labo.: 22RI009488-081<br/>MA2201007051/P083, réf. labo.: 22RI009488-082<br/>MA2201007051/P084, réf. labo.: 22RI009488-083</p> <p><u>Description:</u> Garnissage des joints de dilatation</p> <p><u>Composant de la construction:</u> 2 - Parois verticales extérieures et Façades - Façades lourdes y compris poteaux</p> <p><u>Partie à sonder:</u> Garnissage des joints de dilatation</p> <p><u>Justificatif:</u> Après analyse en laboratoire</p> | <p><u>Analyse:</u><br/>P083</p> <p><u>Partie analysée par le laboratoire:</u><br/>- Matériau souple de type joint (beige) ;<br/>matériau souple bitumineux (noir) : Présence d'amiante</p> | |

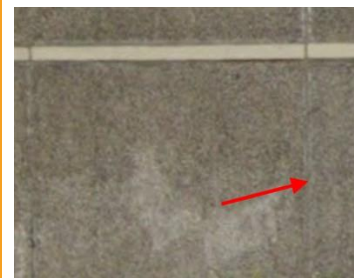
| 6 | Façade | Oui<br>BAT 32.16.2.240.224.210 -<br>Façade : Pignon droit | <p><u>Identifiant:</u> ZPSO050</p> <p><u>Echantillon:</u><br/>MA2201007051/P079, réf. labo.: 22RI009488-078<br/>MA2201007051/P080, réf. labo.: 22RI009488-079<br/>MA2201007051/P081, réf. labo.: 22RI009488-080<br/>MA2201007051/P082, réf. labo.: 22RI009488-081<br/>MA2201007051/P083, réf. labo.: 22RI009488-082<br/>MA2201007051/P084, réf. labo.: 22RI009488-083</p> <p><u>Description:</u> Garnissage des joints de dilatation</p> <p><u>Composant de la construction:</u> 2 - Parois verticales extérieures et Façades - Façades lourdes y compris poteaux</p> <p><u>Partie à sonder:</u> Garnissage des joints de dilatation</p> <p><u>Justificatif:</u> Après analyse en laboratoire</p> | <p><u>Analyse:</u><br/>P084</p> <p><u>Partie analysée par le laboratoire:</u><br/>- Matériau souple de type joint (beige) ;<br/>matériau de type mousse (gris) ; matériau souple bitumineux (noir) : Présence d'amiante</p> | |

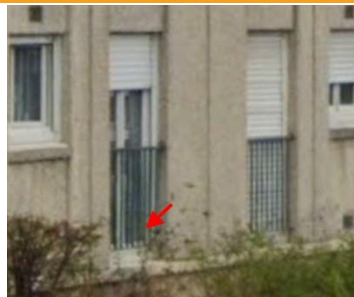
| Localisation | n° de sondage | Zone | Prélèvement effectué / Sondage et extension | Echantillon | Analyse | Photo |
|---|---|---|---|---|---|---|
| Façade | 1 | Garde-corps | Oui<br>BAT 32.16.2.240.224.210 -<br>Façade : Garde-corps | <u>Identifiant:</u> ZPSO051<br><u>Echantillon:</u><br>MA2201007051/P085, réf. labo.: 22RI009488-084<br>MA2201007051/P086, réf. labo.: 22RI009488-085<br><u>Description:</u> Peinture décorative<br><u>Composant de la construction:</u> 2 - Parois verticales extérieures et Façades - Menuiseries extérieures<br><u>Partie à sonder:</u> Peinture décorative<br><u>Justificatif:</u> Après analyse en laboratoire | <u>Analyse:</u><br>P085<br><u>Partie analysée par le laboratoire:</u><br>- Matériau de type peinture (de différentes couleurs) : Absence d'amiante | |

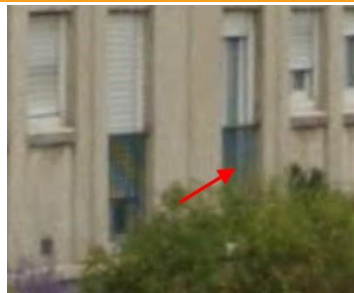
| Localisation | n° de sondage | Zone | Prélèvement effectué / Sondage et extension | Echantillon | Analyse | Photo |
|---|---|---|---|---|---|---|
| | 2 | Garde-corps | Oui<br>BAT 32.16.2.240.224.210 -<br>Façade : Garde-corps | <u>Identifiant:</u> ZPSO051<br><u>Echantillon:</u><br>MA2201007051/P085, réf. labo.: 22RI009488-084<br>MA2201007051/P086, réf. labo.: 22RI009488-085<br><u>Description:</u> Peinture décorative<br><u>Composant de la construction:</u> 2 - Parois verticales extérieures et Façades - Menuiseries extérieures<br><u>Partie à sonder:</u> Peinture décorative<br><u>Justificatif:</u> Après analyse en laboratoire | <u>Analyse:</u><br>P086<br><u>Partie analysée par le laboratoire:</u><br>- Matériau de type peinture (de différentes couleurs) : Absence d'amiante | |

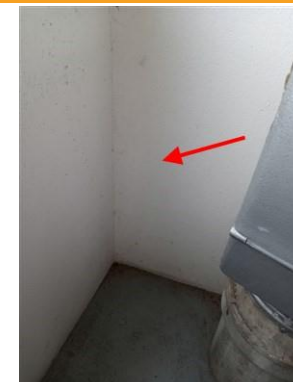
| Localisation | n° de sondage | Zone | Prélèvement effectué / Sondage et extension | Echantillon | Analyse | Photo |
|---|---|---|---|---|---|---|
| Demi-palier | 2 | Mur de refend | Oui<br>BAT 32/Rez de chaussée - Demi-palier : Mur de refend | <p><u>Identifiant:</u> ZPSO001</p> <p><u>Echantillon:</u><br/>MA2201007051/P001, réf. labo.: 22RI009488-001<br/>MA2201007051/P009, réf. labo.: 22RI009488-009</p> <p><u>Description:</u> Couche1: Peinture + Couche2: Enduit à base de plâtre lissé ou taloché</p> <p><u>Composant de la construction:</u> 3 - Parois verticales intérieures - Revêtements de murs, poteaux, cloisons, gaines, coffres + 3 - Parois verticales intérieures - Murs et cloisons maçonnés</p> <p><u>Partie à sonder:</u> Couche1: Peinture + Couche2: Enduit à base de plâtre lissé ou taloché</p> <p><u>Justificatif:</u> Après analyse en laboratoire</p> | <p><u>Analyse:</u><br/>P001</p> <p><u>Partie analysée par le laboratoire:</u><br/>- Matériau de type peinture (blanc) ; matériau semi-dur de type enduit (blanc) ; matériau dur de type mortier, béton, chape (gris) : Absence d'amiante</p> | |

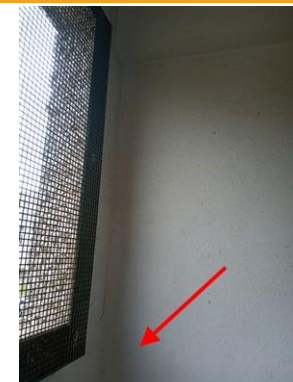
| Demi-palier | 8 | Mur de refend | Oui<br>BAT 32/2er étage - Demi-palier :<br>Mur de refend | <p><u>Identifiant:</u> ZPSO001</p> <p><u>Echantillon:</u><br/>MA2201007051/P001, réf. labo.: 22RI009488-001<br/>MA2201007051/P009, réf. labo.: 22RI009488-009</p> <p><u>Description:</u> Couche1: Peinture + Couche2: Enduit à base de plâtre lissé ou taloché</p> <p><u>Composant de la construction:</u> 3 - Parois verticales intérieures - Revêtements de murs, poteaux, cloisons, gaines, coffres + 3 - Parois verticales intérieures - Murs et cloisons maçonnés</p> <p><u>Partie à sonder:</u> Couche1: Peinture + Couche2: Enduit à base de plâtre lissé ou taloché</p> <p><u>Justificatif:</u> Après analyse en laboratoire</p> | <p><u>Analyse:</u><br/>P009</p> <p><u>Partie analysée par le laboratoire:</u><br/>- Matériau de type peinture (blanc) ; matériau semi-dur de type enduit (blanc) ; matériau dur de type mortier, béton, chape (beige) : Absence d'amiante</p> | |

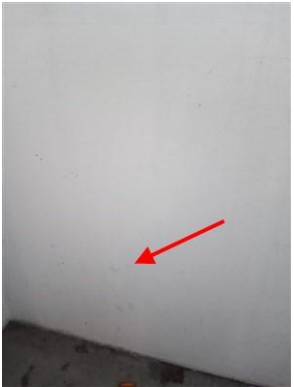
| Local vide-ordures 3 | 3 | Mur de refend | Oui<br>BAT 32/2er étage - Local vide-ordures 3 : Mur de refend | <u>Identifiant:</u> ZPSO002<br><u>Echantillon:</u><br>MA2201007051/P002, réf. labo.: 22RI009488-002<br>MA2201007051/P010, réf. labo.: 22RI009488-010<br><u>Description:</u> Couche1: Peinture + Couche2: Enduit à base de plâtre lissé ou taloché<br><u>Composant de la construction:</u> 3 - Parois verticales intérieures - Revêtements de murs, poteaux, cloisons, gaines, coffres + 3 - Parois verticales intérieures - Murs et cloisons maçonnés<br><u>Partie à sonder:</u> Couche1: Peinture + Couche2: Enduit à base de plâtre lissé ou taloché<br><u>Justificatif:</u> Après analyse en laboratoire | <u>Analyse:</u><br>P010<br><u>Partie analysée par le laboratoire:</u><br>- Matériau de type peinture (blanc) ; matériau semi-dur de type enduit (blanc) ; matériau dur de type mortier, béton, chape (gris) : Absence d'amiante | |

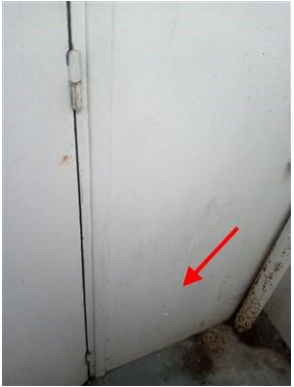
| Demi-palier | 5 | Cloison | Oui<br>BAT 32/2er étage - Demi-palier : Cloison | <u>Identifiant:</u> ZPSO003<br><u>Echantillon:</u><br>MA2201007051/P003, réf. labo.: 22RI009488-003<br>MA2201007051/P011, réf. labo.: 22RI009488-011<br><u>Description:</u> Peinture + Enduit à base de plâtre<br><u>Composant de la construction:</u> 3 - Parois verticales intérieures - Murs et cloisons maçonnés<br><u>Partie à sonder:</u> Peinture + Enduit à base de plâtre<br><u>Justificatif:</u> Après analyse en laboratoire | <u>Analyse:</u><br>P011<br><u>Partie analysée par le laboratoire:</u><br>- Matériau de type peinture (blanc) ; matériau semi-dur de type enduit (blanc) ; matériau dur de type mortier, béton, chape (gris) : Absence d'amiante | |

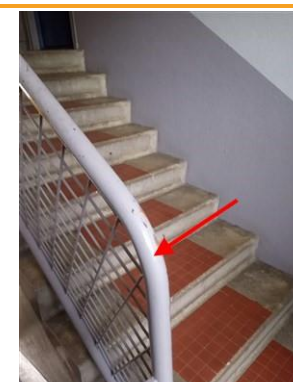
| Localisation | n° de sondage | Zone | Prélèvement effectué / Sondage et extension | Echantillon | Analyse | Photo |
|---|---|---|---|---|---|---|
| Demi-palier | 2 | Garde-corps | Oui<br>BAT 32/Rez de chaussée - Demi-palier : Garde-corps | <u>Identifiant:</u> ZPSO007<br><u>Réf. échantillon:</u> MA2201007051/P007<br><u>Réf. laboratoire:</u> 22RI009488-007<br><u>Description:</u> Peinture décorative<br><u>Composant de la construction:</u> 3 - Parois verticales intérieures - Revêtements de murs, poteaux, cloisons, gaines, coffres<br><u>Partie à sonder:</u> Peinture décorative<br><u>Justificatif:</u> Après analyse en laboratoire | <u>Analyse:</u><br>P007<br><u>Partie analysée par le laboratoire:</u><br>- Matériau de type peinture (de différentes couleurs) : Absence d'amiante | |

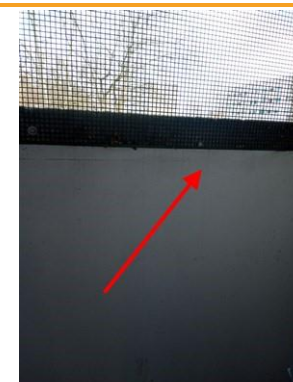
| Palier | 4 | Mur de refend | Oui<br>BAT 16/ 1er étage - Palier : Mur de refend | <p><u>Identifiant:</u> ZPSO009</p> <p><u>Echantillon:</u><br/>MA2201007051/P013, réf. labo.: 22RI009488-013<br/>MA2201007051/P021, réf. labo.: 22RI009488-021</p> <p><u>Description:</u> Couche1: Peinture + Couche2: Enduit à base de plâtre lissé ou taloché</p> <p><u>Composant de la construction:</u> 3 - Parois verticales intérieures - Revêtements de murs, poteaux, cloisons, gaines, coffres + 3 - Parois verticales intérieures - Murs et cloisons maçonnés</p> <p><u>Partie à sonder:</u> Couche1: Peinture + Couche2: Enduit à base de plâtre lissé ou taloché</p> <p><u>Justificatif:</u> Après analyse en laboratoire</p> | <p><u>Analyse:</u><br/>P013</p> <p><u>Partie analysée par le laboratoire:</u><br/>- Matériau de type peinture (de différentes couleurs) ; matériau dur de type mortier, béton, chape (gris) : Absence d'amiante</p> | |

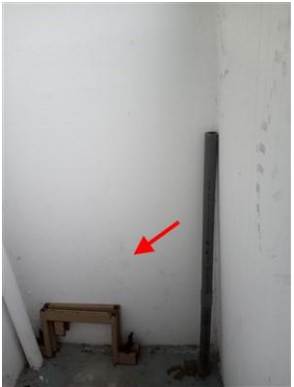
| Palier | 10 | Mur de refend | Oui<br>BAT 16/ 3er étage - Palier : Mur de refend | <p><u>Identifiant:</u> ZPSO009</p> <p><u>Echantillon:</u><br/>MA2201007051/P013, réf. labo.: 22RI009488-013<br/>MA2201007051/P021, réf. labo.: 22RI009488-021</p> <p><u>Description:</u> Couche1: Peinture + Couche2: Enduit à base de plâtre lissé ou taloché</p> <p><u>Composant de la construction:</u> 3 - Parois verticales intérieures - Revêtements de murs, poteaux, cloisons, gaines, coffres + 3 - Parois verticales intérieures - Murs et cloisons maçonnés</p> <p><u>Partie à sonder:</u> Couche1: Peinture + Couche2: Enduit à base de plâtre lissé ou taloché</p> <p><u>Justificatif:</u> Après analyse en laboratoire</p> | <p><u>Analyse:</u><br/>P021</p> <p><u>Partie analysée par le laboratoire:</u><br/>- Matériau de type peinture (blanc) ; matériau de type peinture (rose) ;<br/>matériau dur de type mortier, béton, chape (gris)</p> | |

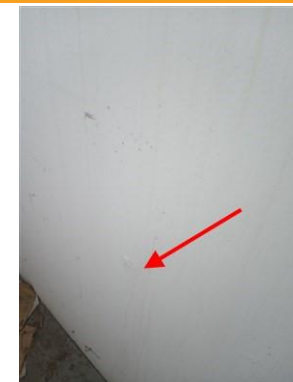
| Localisation | n° de sondage | Zone | Prélèvement effectué / Sondage et extension | Echantillon | Analyse | Photo |
|---|---|---|---|---|---|---|
| Local vide-ordures 2 | 2 | Mur donnant sur extérieur | Oui<br>BAT 16/ 1er étage - Local vide-ordures 2 : Mur donnant sur extérieur | <p><u>Identifiant:</u> ZPSO010</p> <p><u>Echantillon:</u><br/>MA2201007051/P014, réf. labo.: 22RI009488-014<br/>MA2201007051/P022, réf. labo.: 22RI009488-021</p> <p><u>Description:</u> Couche1: Peinture + Couche2: Enduit à base de plâtre lissé ou taloché</p> <p><u>Composant de la construction:</u> 3 - Parois verticales intérieures - Revêtements de murs, poteaux, cloisons, gaines, coffres + 3 - Parois verticales intérieures - Murs et cloisons maçonnés</p> <p><u>Partie à sonder:</u> Couche1: Peinture + Couche2: Enduit à base de plâtre lissé ou taloché</p> <p><u>Justificatif:</u> Après analyse en laboratoire</p> | <p><u>Analyse:</u><br/>P014</p> <p><u>Partie analysée par le laboratoire:</u><br/>- Matériau de type peinture (blanc) ; matériau semi-dur de type enduit (blanc) ; matériau dur de type mortier, béton, chape (gris) : Absence d'amiante</p> | |

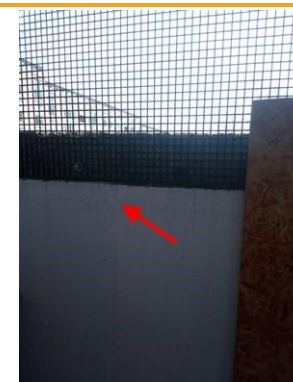
| Local vide-ordures 3 | 3 | Mur donnant sur extérieur | Oui<br>BAT 16/ 2er étage - Local vide-ordures 3 : Mur donnant sur extérieur | <p><u>Identifiant:</u> ZPSO010</p> <p><u>Echantillon:</u><br/>MA2201007051/P014, réf. labo.: 22RI009488-014<br/>MA2201007051/P022, réf. labo.: 22RI009488-021</p> <p><u>Description:</u> Couche1: Peinture + Couche2: Enduit à base de plâtre lissé ou taloché</p> <p><u>Composant de la construction:</u> 3 - Parois verticales intérieures - Revêtements de murs, poteaux, cloisons, gaines, coffres + 3 - Parois verticales intérieures - Murs et cloisons maçonnés</p> <p><u>Partie à sonder:</u> Couche1: Peinture + Couche2: Enduit à base de plâtre lissé ou taloché</p> <p><u>Justificatif:</u> Après analyse en laboratoire</p> | <p><u>Analyse:</u><br/>P022</p> <p><u>Partie analysée par le laboratoire:</u><br/>- Matériau de type peinture (blanc) ; matériau de type peinture (rose) ; matériau dur de type mortier, béton, chape (gris) : Absence d'amiante</p> | |

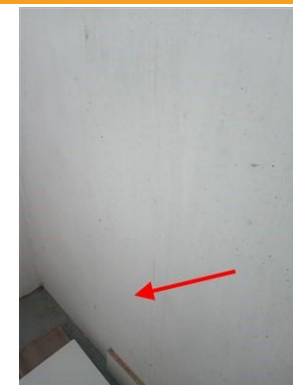
| Localisation | n° de sondage | Zone | Prélèvement effectué / Sondage et extension | Echantillon | Analyse | Photo |
|---|---|---|---|---|---|---|
| Demi-palier | 3 | Cloison | Oui<br>BAT 16/ 1er étage - Demi-palier : Cloison | <u>Identifiant:</u> ZPSO011<br><u>Echantillon:</u><br>MA2201007051/P015, réf. labo.: 22RI009488-015<br>MA2201007051/P023, réf. labo.: 22RI009488-022<br><u>Description:</u> Peinture + Enduit à base de plâtre<br><u>Composant de la construction:</u> 3 - Parois verticales intérieures - Murs et cloisons maçonnés<br><u>Partie à sonder:</u> Peinture + Enduit à base de plâtre<br><u>Justificatif:</u> Après analyse en laboratoire | <u>Analyse:</u><br>P015<br><u>Partie analysée par le laboratoire:</u><br>- Matériau de type peinture (blanc) ; matériau semi-dur de type enduit (blanc) ; matériau dur de type mortier, béton, chape (gris) : Absence d'amiante | |

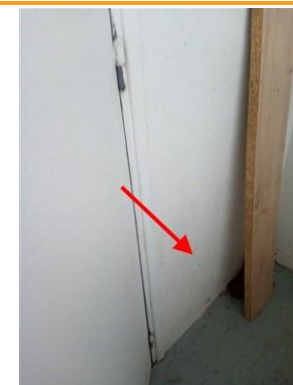
| Demi-palier | 7 | Cloison | Oui<br>BAT 16/ 3er étage - Demi-palier : Cloison | <p><u>Identifiant:</u> ZPSO011</p> <p><u>Echantillon:</u><br/>MA2201007051/P015, réf. labo.: 22RI009488-015<br/>MA2201007051/P023, réf. labo.: 22RI009488-022</p> <p><u>Description:</u> Peinture + Enduit à base de plâtre</p> <p><u>Composant de la construction:</u> 3 - Parois verticales intérieures - Murs et cloisons maçonnés</p> <p><u>Partie à sonder:</u> Peinture + Enduit à base de plâtre</p> <p><u>Justificatif:</u> Après analyse en laboratoire</p> | <p><u>Analyse:</u><br/>P023</p> <p><u>Partie analysée par le laboratoire:</u><br/>- Matériau de type peinture (de différentes couleurs) ; matériau dur de type mortier, béton, chape (gris) : Absence d'amiante</p> | |

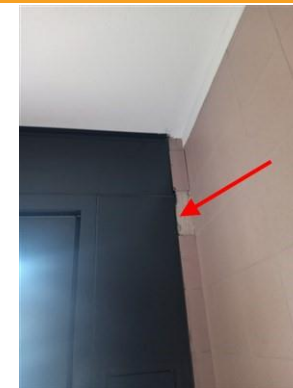
| Localisation | n° de sondage | Zone | Prélèvement effectué / Sondage et extension | Echantillon | Analyse | Photo |
|---|---|---|---|---|---|---|
| Hall | 1 | Faïence sur murs | Oui<br>BAT 16/Rez de chaussée - Hall :<br>Faïence sur murs | <u>Identifiant:</u> ZPSO013<br><u>Réf. échantillon:</u> MA2201007051/P017<br><u>Réf. laboratoire:</u> 22RI009488-017<br><u>Description:</u> Couche1: Colle de faïence + Couche2: Joint de faïence<br><u>Composant de la construction:</u> 3 - Parois verticales intérieures - Revêtements de murs, poteaux, cloisons, gaines, coffres<br><u>Partie à sonder:</u> Couche1: Colle de faïence + Couche2: Joint de faïence<br><u>Justificatif:</u> Après analyse en laboratoire | <u>Analyse:</u><br>P017<br><u>Partie analysée par le laboratoire:</u><br>- Matériau dur de type carrelage, faïence (rose) ;<br>matériau dur de type joint ciment (gris) : Absence d'amiante | |

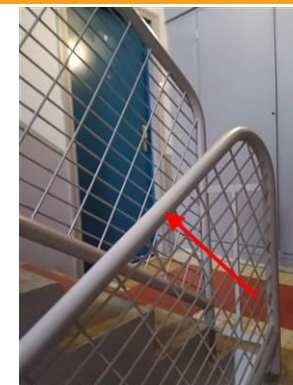
| Localisation | n° de sondage | Zone | Prélèvement effectué / Sondage et extension | Echantillon | Analyse | Photo |
|---|---|---|---|---|---|---|
| Palier | 3 | Garde-corps | Oui<br>BAT 16/ 1er étage - Palier :<br>Garde-corps | <u>Identifiant:</u> ZPSO015<br><u>Réf. échantillon:</u> MA2201007051/P019<br><u>Réf. laboratoire:</u> 22RI009488-019<br><u>Description:</u> Peinture décorative<br><u>Composant de la construction:</u> 3 - Parois verticales intérieures - Revêtements de murs, poteaux, cloisons, gaines, coffres<br><u>Partie à sonder:</u> Peinture décorative<br><u>Justificatif:</u> Après analyse en laboratoire | <u>Analyse:</u><br>P019<br><u>Partie analysée par le laboratoire:</u><br>- Matériau de type peinture (de différentes couleurs) ; matériau semi-dur (marron) : Absence d'amiante | |

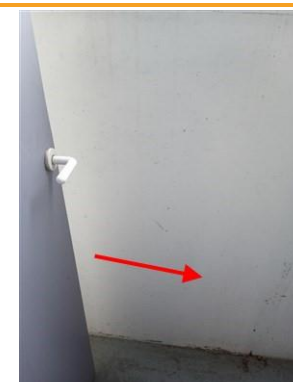
| Palier | 7 | Mur de refend | Oui<br>BAT 2/2ème étage - Palier : Mur de refend | <p><u>Identifiant:</u> ZPSO017</p> <p><u>Echantillon:</u><br/>MA2201007051/P025, réf. labo.: 22RI009488-024<br/>MA2201007051/P033, réf. labo.: 22RI009488-032</p> <p><u>Description:</u> Couche1: Peinture + Couche2: Enduit à base de plâtre lissé ou taloché</p> <p><u>Composant de la construction:</u> 3 - Parois verticales intérieures - Revêtements de murs, poteaux, cloisons, gaines, coffres + 3 - Parois verticales intérieures - Murs et cloisons maçonnés</p> <p><u>Partie à sonder:</u> Couche1: Peinture + Couche2: Enduit à base de plâtre lissé ou taloché</p> <p><u>Justificatif:</u> Après analyse en laboratoire</p> | <p><u>Analyse:</u><br/>P025</p> <p><u>Partie analysée par le laboratoire:</u><br/>- Matériau de type peinture (blanc) ; matériau semi-dur de type enduit (blanc) ; matériau dur de type mortier, béton, chape (gris) : Absence d'amiante</p> | |

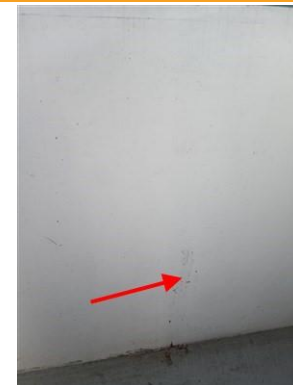
| Palier | 13 | Mur de refend | Oui<br>BAT 2/4ème étage - Palier : Mur de refend | <p><u>Identifiant:</u> ZPSO017</p> <p><u>Echantillon:</u><br/>MA2201007051/P025, réf. labo.: 22RI009488-024<br/>MA2201007051/P033, réf. labo.: 22RI009488-032</p> <p><u>Description:</u> Couche1: Peinture + Couche2: Enduit à base de plâtre lissé ou taloché</p> <p><u>Composant de la construction:</u> 3 - Parois verticales intérieures - Revêtements de murs, poteaux, cloisons, gaines, coffres + 3 - Parois verticales intérieures - Murs et cloisons maçonnés</p> <p><u>Partie à sonder:</u> Couche1: Peinture + Couche2: Enduit à base de plâtre lissé ou taloché</p> <p><u>Justificatif:</u> Après analyse en laboratoire</p> | <p><u>Analyse:</u><br/>P033</p> <p><u>Partie analysée par le laboratoire:</u><br/>- Matériau de type peinture (de différentes couleurs) ; matériau dur de type mortier, béton, chape (gris) : Absence d'amiante</p> | |

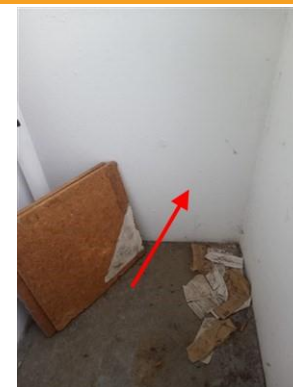
| Localisation | n° de sondage | Zone | Prélèvement effectué / Sondage et extension | Echantillon | Analyse | Photo |
|---|---|---|---|---|---|---|
| Local vide-ordures 3 | 3 | Mur donnant sur extérieur | Oui<br>BAT 2/2ème étage - Local vide-ordures 3 : Mur donnant sur extérieur | <u>Identifiant:</u> ZPSO018<br><u>Echantillon:</u><br>MA2201007051/P026, réf. labo.: 22RI009488-025<br>MA2201007051/P034, réf. labo.: 22RI009488-033<br><u>Description:</u> Peinture + Enduit à base de plâtre<br><u>Composant de la construction:</u> 3 - Parois verticales intérieures - Murs et cloisons maçonnés<br><u>Partie à sonder:</u> Peinture + Enduit à base de plâtre<br><u>Justificatif:</u> Après analyse en laboratoire | <u>Analyse:</u><br>P026<br><u>Partie analysée par le laboratoire:</u><br>- Matériau de type peinture (blanc) ; matériau semi-dur de type enduit (blanc) ; matériau dur de type mortier, béton, chape (gris) : Absence d'amiante | |

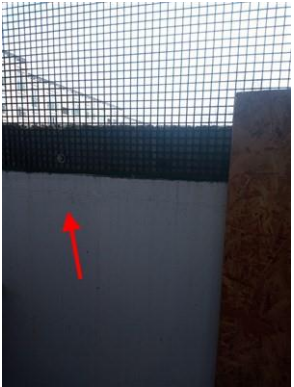
| Local vide-ordures 4 | 4 | Mur donnant sur extérieur | Oui<br>BAT 2/3ème étage - Local vide-ordures 4 : Mur donnant sur extérieur | <u>Identifiant:</u> ZPSO018<br><u>Echantillon:</u><br>MA2201007051/P026, réf. labo.: 22RI009488-025<br>MA2201007051/P034, réf. labo.: 22RI009488-033<br><u>Description:</u> Peinture + Enduit à base de plâtre<br><u>Composant de la construction:</u> 3 - Parois verticales intérieures - Murs et cloisons maçonnés<br><u>Partie à sonder:</u> Peinture + Enduit à base de plâtre<br><u>Justificatif:</u> Après analyse en laboratoire | <u>Analyse:</u><br>P034<br><u>Partie analysée par le laboratoire:</u><br>- Matériau de type peinture (de différentes couleurs) ; matériau dur de type mortier, béton, chape (gris) : Absence d'amiante | |

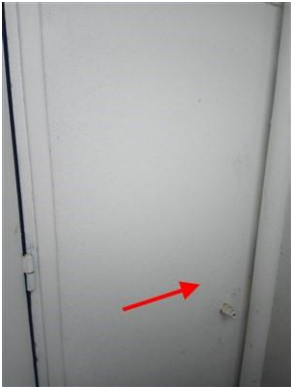
| Demi-palier | 5 | Cloison | Oui<br>BAT 2/2ème étage - Demi-palier :<br>Cloison | <u>Identifiant:</u> ZPSO019<br><u>Echantillon:</u><br>MA2201007051/P027, réf. labo.: 22RI009488-026<br>MA2201007051/P035, réf. labo.: 22RI009488-034<br><u>Description:</u> Peinture + Enduit à base de plâtre<br><u>Composant de la construction:</u> 3 - Parois verticales<br>intérieures - Murs et cloisons maçonnés<br><u>Partie à sonder:</u> Peinture + Enduit à base de plâtre<br><u>Justificatif:</u> Après analyse en laboratoire | <u>Analyse:</u><br>P027<br><u>Partie analysée par le laboratoire:</u><br>- Matériau de type peinture (blanc) ; matériau<br>semi-dur de type enduit (blanc) ; matériau dur de<br>type mortier, béton, chape (gris) : Absence<br>d'amiante | |

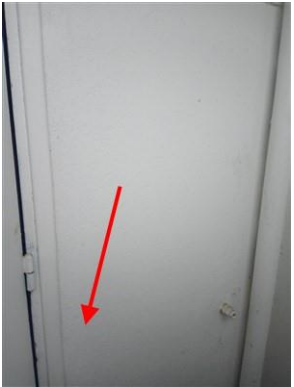
| Local vide-ordures 4 | 8 | Cloison | Oui<br>BAT 2/3ème étage - Local vide-ordures 4 : Cloison | <u>Identifiant:</u> ZPSO019<br><u>Echantillon:</u><br>MA2201007051/P027, réf. labo.: 22RI009488-026<br>MA2201007051/P035, réf. labo.: 22RI009488-034<br><u>Description:</u> Peinture + Enduit à base de plâtre<br><u>Composant de la construction:</u> 3 - Parois verticales intérieures - Murs et cloisons maçonnés<br><u>Partie à sonder:</u> Peinture + Enduit à base de plâtre<br><u>Justificatif:</u> Après analyse en laboratoire | <u>Analyse:</u><br>P035<br><u>Partie analysée par le laboratoire:</u><br>- Matériau de type peinture (blanc) ; matériau de type peinture (rose) ; matériau dur de type mortier, béton, chape (gris) : Absence d'amiante | |

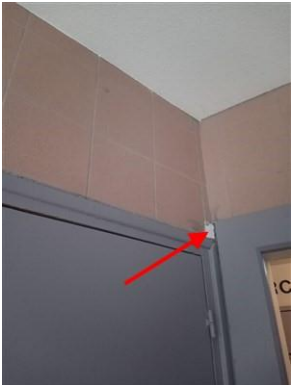
| Localisation | n° de sondage | Zone | Prélèvement effectué / Sondage et extension | Echantillon | Analyse | Photo |
|---|---|---|---|---|---|---|
| Hall | 1 | Faïence sur murs | Oui<br>BAT 2/Rez de chaussée - Hall : Faïence sur murs | <u>Identifiant:</u> ZPSO021<br><u>Réf. échantillon:</u> MA2201007051/P029<br><u>Réf. laboratoire:</u> 22RI009488-028<br><u>Description:</u> Couche1: Colle de faïence + Couche2: Joint de faïence<br><u>Composant de la construction:</u> 3 - Parois verticales intérieures - Revêtements de murs, poteaux, cloisons, gaines, coffres<br><u>Partie à sonder:</u> Couche1: Colle de faïence + Couche2: Joint de faïence<br><u>Justificatif:</u> Après analyse en laboratoire | <u>Analyse:</u><br>P029<br><u>Partie analysée par le laboratoire:</u><br>- Matériau dur de type ciment-colle (beige) ; matériau dur de type mortier, béton, chape (gris) : Absence d'amiante | |

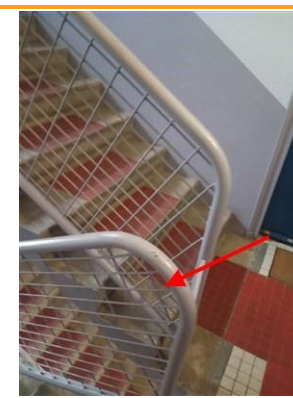
| Palier | 7 | Garde-corps | Oui<br>BAT 2/3ème étage - Palier : Garde-corps | <u>Identifiant:</u> ZPSO023<br><u>Réf. échantillon:</u> MA2201007051/P031<br><u>Réf. laboratoire:</u> 22RI009488-030<br><u>Description:</u> Peinture décorative<br><u>Composant de la construction:</u> 3 - Parois verticales intérieures - Revêtements de murs, poteaux, cloisons, gaines, coffres<br><u>Partie à sonder:</u> Peinture décorative<br><u>Justificatif:</u> Après analyse en laboratoire | <u>Analyse:</u><br>P031<br><u>Partie analysée par le laboratoire:</u><br>- Matériau de type peinture (de différentes couleurs) ; matériau semi-dur (marron) : Absence d'amiante | |

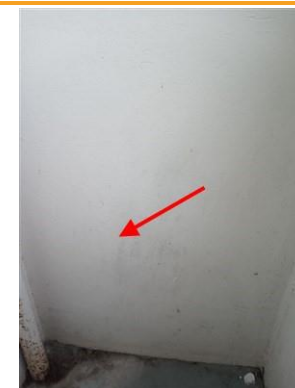
| Localisation | n° de sondage | Zone | Prélèvement effectué / Sondage et extension | Echantillon | Analyse | Photo |
|---|---|---|---|---|---|---|
| Demi-palier | 2 | Mur de refend | Oui<br>BAT 240/Rez de chaussée - Demi-palier : Mur de refend | <p><u>Identifiant:</u> ZPSO025</p> <p><u>Echantillon:</u><br/>MA2201007051/P037, réf. labo.: 22RI009488-036<br/>MA2201007051/P045, réf. labo.: 22RI009488-044</p> <p><u>Description:</u> Couche1: Peinture + Couche2: Enduit à base de plâtre lissé ou taloché</p> <p><u>Composant de la construction:</u> 3 - Parois verticales intérieures - Revêtements de murs, poteaux, cloisons, gaines, coffres + 3 - Parois verticales intérieures - Murs et cloisons maçonnés</p> <p><u>Partie à sonder:</u> Couche1: Peinture + Couche2: Enduit à base de plâtre lissé ou taloché</p> <p><u>Justificatif:</u> Après analyse en laboratoire</p> | <p><u>Analyse:</u><br/>P037</p> <p><u>Partie analysée par le laboratoire:</u><br/>- Matériau de type peinture (blanc) ; matériau semi-dur de type enduit (blanc) ; matériau dur de type mortier, béton, chape (gris) : Absence d'amiante</p> | |

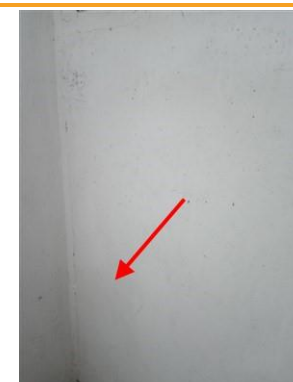
| Palier | 10 | Mur de refend | Oui<br>BAT 240/3er étage - Palier : Mur de refend | <p><u>Identifiant:</u> ZPSO025</p> <p><u>Echantillon:</u><br/>MA2201007051/P037, réf. labo.: 22RI009488-036<br/>MA2201007051/P045, réf. labo.: 22RI009488-044</p> <p><u>Description:</u> Couche1: Peinture + Couche2: Enduit à base de plâtre lissé ou taloché</p> <p><u>Composant de la construction:</u> 3 - Parois verticales intérieures - Revêtements de murs, poteaux, cloisons, gaines, coffres + 3 - Parois verticales intérieures - Murs et cloisons maçonnés</p> <p><u>Partie à sonder:</u> Couche1: Peinture + Couche2: Enduit à base de plâtre lissé ou taloché</p> <p><u>Justificatif:</u> Après analyse en laboratoire</p> | <p><u>Analyse:</u><br/>P045</p> <p><u>Partie analysée par le laboratoire:</u><br/>- Matériau de type peinture (blanc) ; matériau de type peinture (rose) ; matériau semi-dur de type enduit (blanc) ; matériau dur de type mortier, béton, chape (gris) : Absence d'amiante</p> | |

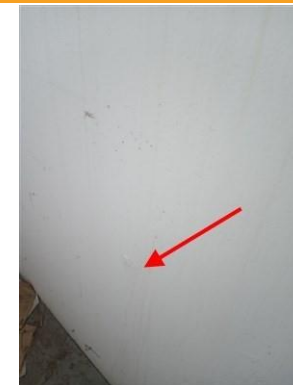
| Localisation | n° de sondage | Zone | Prélèvement effectué / Sondage et extension | Echantillon | Analyse | Photo |
|---|---|---|---|---|---|---|
| Local vide-ordures 1 | 1 | Mur donnant sur extérieur | Oui<br>BAT 240/Rez de chaussée - Local vide-ordures 1 : Mur donnant sur extérieur | <u>Identifiant:</u> ZPSO026<br><u>Echantillon:</u><br>MA2201007051/P038, réf. labo.: 22RI009488-037<br>MA2201007051/P046, réf. labo.: 22RI009488-045<br><u>Description:</u> Peinture + Enduit à base de plâtre<br><u>Composant de la construction:</u> 3 - Parois verticales intérieures - Murs et cloisons maçonnés<br><u>Partie à sonder:</u> Peinture + Enduit à base de plâtre<br><u>Justificatif:</u> Après analyse en laboratoire | <u>Analyse:</u><br>P038<br><u>Partie analysée par le laboratoire:</u><br>- Matériau de type peinture (blanc) ; matériau semi-dur de type enduit (blanc) ; matériau dur de type mortier, béton, chape (gris) : Absence d'amiante | |

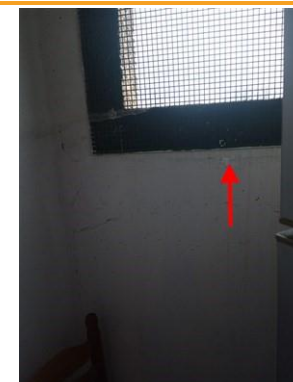
| Localisation | n° de sondage | Zone | Prélèvement effectué / Sondage et extension | Echantillon | Analyse | Photo |
|---|---|---|---|---|---|---|
| Local vide-ordures 3 | 3 | Mur donnant sur extérieur | Oui<br>BAT 240/2er étage - Local vide-ordures 3 : Mur donnant sur extérieur | <u>Identifiant:</u> ZPSO026<br><u>Echantillon:</u><br>MA2201007051/P038, réf. labo.: 22RI009488-037<br>MA2201007051/P046, réf. labo.: 22RI009488-045<br><u>Description:</u> Peinture + Enduit à base de plâtre<br><u>Composant de la construction:</u> 3 - Parois verticales intérieures - Murs et cloisons maçonnés<br><u>Partie à sonder:</u> Peinture + Enduit à base de plâtre<br><u>Justificatif:</u> Après analyse en laboratoire | <u>Analyse:</u><br>P046<br><u>Partie analysée par le laboratoire:</u><br>- Matériau de type peinture (blanc) ; matériau dur de type mortier, béton, chape (gris) ; matériau semi-dur (rose) ; matériau semi-dur (marron) : Absence d'amiante | |

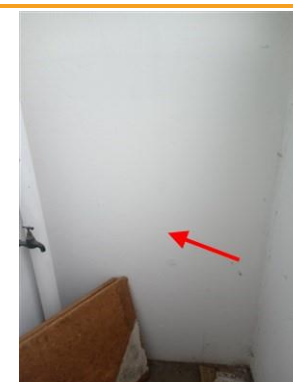
| Localisation | n° de sondage | Zone | Prélèvement effectué / Sondage et extension | Echantillon | Analyse | Photo |
|---|---|---|---|---|---|---|
| Local vide-ordures 1 | 2 | Cloison | Oui<br>BAT 240/Rez de chaussée - Local vide-ordures 1 : Cloison | <u>Identifiant:</u> ZPSO027<br><u>Echantillon:</u><br>MA2201007051/P039, réf. labo.: 22RI009488-038<br>MA2201007051/P047, réf. labo.: 22RI009488-046<br><u>Description:</u> Peinture + Enduit à base de plâtre<br><u>Composant de la construction:</u> 3 - Parois verticales intérieures - Murs et cloisons maçonnés<br><u>Partie à sonder:</u> Peinture + Enduit à base de plâtre<br><u>Justificatif:</u> Après analyse en laboratoire | <u>Analyse:</u><br>P039<br><u>Partie analysée par le laboratoire:</u><br>- Matériau de type peinture (blanc) ; matériau dur de type mortier, béton, chape (gris) :<br>Absence d'amiante | |

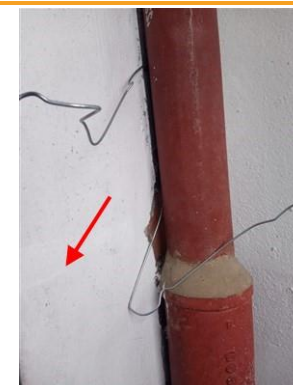
| Demi-palier | 7 | Cloison | Oui<br>BAT 240/3er étage - Demi-palier : Cloison | <p><u>Identifiant:</u> ZPSO027</p> <p><u>Echantillon:</u><br/>MA2201007051/P039, réf. labo.: 22RI009488-038<br/>MA2201007051/P047, réf. labo.: 22RI009488-046</p> <p><u>Description:</u> Peinture + Enduit à base de plâtre</p> <p><u>Composant de la construction:</u> 3 - Parois verticales intérieures - Murs et cloisons maçonnés</p> <p><u>Partie à sonder:</u> Peinture + Enduit à base de plâtre</p> <p><u>Justificatif:</u> Après analyse en laboratoire</p> | <p><u>Analyse:</u><br/>P047</p> <p><u>Partie analysée par le laboratoire:</u><br/>- Matériau de type peinture (de différentes couleurs) ; matériau dur de type mortier, béton, chape (gris) : Absence d'amiante</p> | |

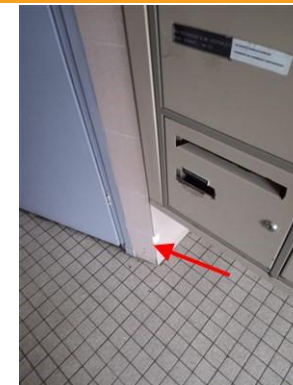
| Localisation | n° de sondage | Zone | Prélèvement effectué / Sondage et extension | Echantillon | Analyse | Photo |
|---|---|---|---|---|---|---|
| Hall | 1 | Faïence sur murs | Oui<br>BAT 240/Rez de chaussée - Hall :<br>Faïence sur murs | <u>Identifiant:</u> ZPSO029<br><u>Réf. échantillon:</u> MA2201007051/P041<br><u>Réf. laboratoire:</u> 22RI009488-040<br><u>Description:</u> Couche1: Colle de faïence + Couche2: Joint de faïence<br><u>Composant de la construction:</u> 3 - Parois verticales intérieures - Revêtements de murs, poteaux, cloisons, gaines, coffres<br><u>Partie à sonder:</u> Couche1: Colle de faïence + Couche2: Joint de faïence<br><u>Justificatif:</u> Après analyse en laboratoire | <u>Analyse:</u><br>P041<br><u>Partie analysée par le laboratoire:</u><br>- Matériau dur de type carrelage, faïence (beige)<br>; matériau dur de type ciment-colle (gris)<br>; matériau de type peinture (gris)<br>; matériau dur de type ciment-colle (beige)<br>; matériau de type peinture (de différentes couleurs)<br>: Absence d'amiante | |

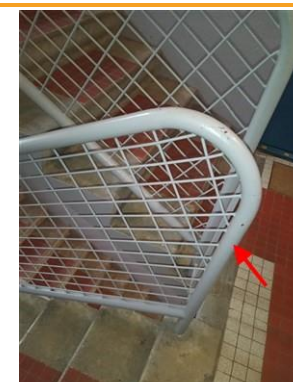
| Demi-palier | 4 | Garde-corps | Oui<br>BAT 240/1er étage - Demi-palier :<br>Garde-corps | <u>Identifiant:</u> ZPSO031<br><u>Réf. échantillon:</u> MA2201007051/P043<br><u>Réf. laboratoire:</u> 22RI009488-042<br><u>Description:</u> Peinture décorative<br><u>Composant de la construction:</u> 3 - Parois verticales<br>intérieures - Revêtements de murs, poteaux, cloisons,<br>gainés, coffres<br><u>Partie à sonder:</u> Peinture décorative<br><u>Justificatif:</u> Après analyse en laboratoire | <u>Analyse:</u><br>P043<br><u>Partie analysée par le laboratoire:</u><br>- Matériau de type peinture (de différentes<br>couleurs) : Absence d'amiante | |

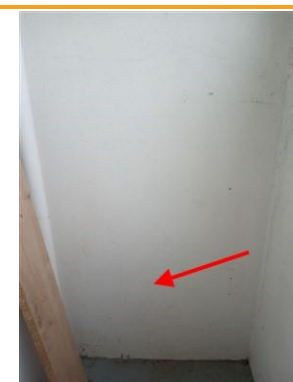
| Palier | 7 | Mur de refend | Oui<br>BAT 224/2er étage - Palier : Mur de refend | <u>Identifiant:</u> ZPSO033<br><u>Echantillon:</u><br>MA2201007051/P049, réf. labo.: 22RI009488-048<br>MA2201007051/P057, réf. labo.: 22RI009488-056<br><u>Description:</u> Peinture + Enduit à base de plâtre<br><u>Composant de la construction:</u> 3 - Parois verticales intérieures - Murs et cloisons maçonnés<br><u>Partie à sonder:</u> Peinture + Enduit à base de plâtre<br><u>Justificatif:</u> Après analyse en laboratoire | <u>Analyse:</u><br>P049<br><u>Partie analysée par le laboratoire:</u><br>- Matériau de type système d'enduit peinture (violet) ; matériau dur de type mortier, béton, chape (gris) : Absence d'amiante | |

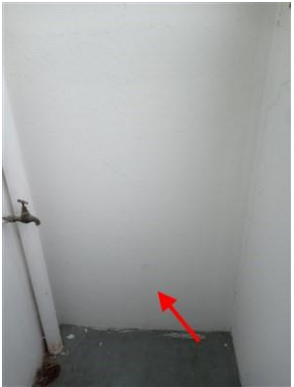
| Palier | 13 | Mur de refend | Oui<br>BAT 224/4er étage - Palier : Mur de refend | <p><u>Identifiant:</u> ZPSO033</p> <p><u>Echantillon:</u><br/>MA2201007051/P049, réf. labo.: 22RI009488-048<br/>MA2201007051/P057, réf. labo.: 22RI009488-056</p> <p><u>Description:</u> Peinture + Enduit à base de plâtre</p> <p><u>Composant de la construction:</u> 3 - Parois verticales intérieures - Murs et cloisons maçonnés</p> <p><u>Partie à sonder:</u> Peinture + Enduit à base de plâtre</p> <p><u>Justificatif:</u> Après analyse en laboratoire</p> | <p><u>Analyse:</u><br/>P057</p> <p><u>Partie analysée par le laboratoire:</u><br/>- Matériau de type peinture (blanc) ; matériau semi-dur de type enduit (blanc) ; matériau dur de type mortier, béton, chape (gris) : Absence d'amiante</p> | |

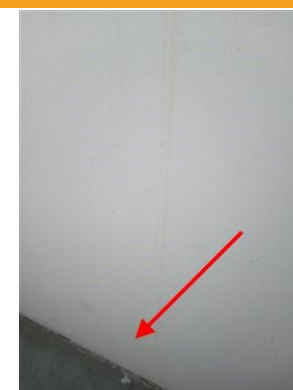
| Localisation | n° de sondage | Zone | Prélèvement effectué / Sondage et extension | Echantillon | Analyse | Photo |
|---|---|---|---|---|---|---|
| Local vide-ordures 1 | 1 | Mur donnant sur extérieur | Oui<br>BAT 224/Rez de chaussée - Local vide-ordures 1 : Mur donnant sur extérieur | <u>Identifiant:</u> ZPSO034<br><u>Echantillon:</u><br>MA2201007051/P050, réf. labo.: 22RI009488-049<br>MA2201007051/P058, réf. labo.: 22RI009488-057<br><u>Description:</u> Peinture + Enduit à base de plâtre<br><u>Composant de la construction:</u> 3 - Parois verticales intérieures - Murs et cloisons maçonnés<br><u>Partie à sonder:</u> Peinture + Enduit à base de plâtre<br><u>Justificatif:</u> Après analyse en laboratoire | <u>Analyse:</u><br>P050<br><u>Partie analysée par le laboratoire:</u><br>- Matériau de type peinture (blanc) ; matériau semi-dur de type enduit (blanc) ; matériau dur de type mortier, béton, chape (gris) : Absence d'amiante | |

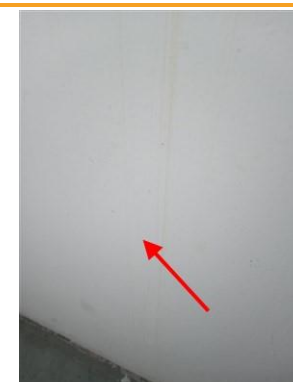
| Local vide-ordures 4 | 4 | Mur donnant sur extérieur | Oui<br>BAT 224/3er étage - Local vide-ordures 4 : Mur donnant sur extérieur | <u>Identifiant:</u> ZPSO034<br><u>Echantillon:</u><br>MA2201007051/P050, réf. labo.: 22RI009488-049<br>MA2201007051/P058, réf. labo.: 22RI009488-057<br><u>Description:</u> Peinture + Enduit à base de plâtre<br><u>Composant de la construction:</u> 3 - Parois verticales intérieures - Murs et cloisons maçonnés<br><u>Partie à sonder:</u> Peinture + Enduit à base de plâtre<br><u>Justificatif:</u> Après analyse en laboratoire | <u>Analyse:</u><br>P058<br><u>Partie analysée par le laboratoire:</u><br>- Matériau de type peinture (blanc) ; matériau semi-dur de type enduit (blanc) ; matériau dur de type ciment (gris) : Absence d'amiante | |

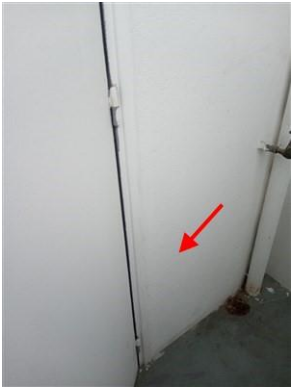
| Localisation | n° de sondage | Zone | Prélèvement effectué / Sondage et extension | Echantillon | Analyse | Photo |
|---|---|---|---|---|---|---|
| Demi-palier | 3 | Cloison | Oui<br>BAT 224/1er étage - Demi-palier : Cloison | <u>Identifiant:</u> ZPSO035<br><u>Echantillon:</u><br>MA2201007051/P051, réf. labo.: 22RI009488-050<br>MA2201007051/P059, réf. labo.: 22RI009488-058<br><u>Description:</u> Peinture + Enduit à base de plâtre<br><u>Composant de la construction:</u> 3 - Parois verticales intérieures - Murs et cloisons maçonnés<br><u>Partie à sonder:</u> Peinture + Enduit à base de plâtre<br><u>Justificatif:</u> Après analyse en laboratoire | <u>Analyse:</u><br>P051<br><u>Partie analysée par le laboratoire:</u><br>- Matériau de type peinture (de différentes couleurs) ; matériau dur de type mortier, béton, chape (gris) : Absence d'amiante | |

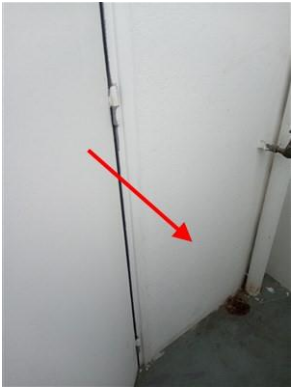
| Demi-palier | 7 | Cloison | Oui<br>BAT 224/3er étage - Demi-palier : Cloison | <p><u>Identifiant:</u> ZPSO035</p> <p><u>Echantillon:</u><br/>MA2201007051/P051, réf. labo.: 22RI009488-050<br/>MA2201007051/P059, réf. labo.: 22RI009488-058</p> <p><u>Description:</u> Peinture + Enduit à base de plâtre</p> <p><u>Composant de la construction:</u> 3 - Parois verticales intérieures - Murs et cloisons maçonnés</p> <p><u>Partie à sonder:</u> Peinture + Enduit à base de plâtre</p> <p><u>Justificatif:</u> Après analyse en laboratoire</p> | <p><u>Analyse:</u><br/>P059</p> <p><u>Partie analysée par le laboratoire:</u><br/>- Matériau de type peinture (blanc) ; matériau semi-dur de type enduit (blanc) ; matériau dur de type mortier, béton, chape (gris) : Absence d'amiante</p> | |

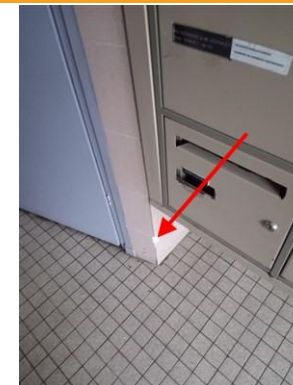
| Localisation | n° de sondage | Zone | Prélèvement effectué / Sondage et extension | Echantillon | Analyse | Photo |
|---|---|---|---|---|---|---|
| Hall | 1 | Faïence sur murs | Oui<br>BAT 224/Rez de chaussée - Hall :<br>Faïence sur murs | <u>Identifiant:</u> ZPSO037<br><u>Réf. échantillon:</u> MA2201007051/P053<br><u>Réf. laboratoire:</u> 22RI009488-052<br><u>Description:</u> Couche1: Colle de faïence + Couche2: Joint de faïence<br><u>Composant de la construction:</u> 3 - Parois verticales intérieures - Revêtements de murs, poteaux, cloisons, gaines, coffres<br><u>Partie à sonder:</u> Couche1: Colle de faïence + Couche2: Joint de faïence<br><u>Justificatif:</u> Après analyse en laboratoire | <u>Analyse:</u><br>P053<br><u>Partie analysée par le laboratoire:</u><br>- Matériau dur de type carrelage, faïence (rose) ;<br>matériau de type peinture (beige) ; matériau semi-dur de type joint (gris) ; matériau dur de type ciment-colle (beige) en traces : Absence d'amiante | |

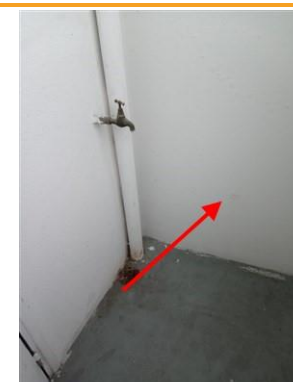
| Palier | 7 | Mur de refend | Oui<br>BAT 210/2er étage - Palier : Mur de refend | <p><u>Identifiant:</u> ZPSO041</p> <p><u>Echantillon:</u><br/>MA2201007051/P061, réf. labo.: 22RI009488-060<br/>MA2201007051/P069, réf. labo.: 22RI009488-068</p> <p><u>Description:</u> Couche1: Peinture + Couche2: Enduit à base de plâtre lissé ou taloché</p> <p><u>Composant de la construction:</u> 3 - Parois verticales intérieures - Revêtements de murs, poteaux, cloisons, gaines, coffres + 3 - Parois verticales intérieures - Murs et cloisons maçonnés</p> <p><u>Partie à sonder:</u> Couche1: Peinture + Couche2: Enduit à base de plâtre lissé ou taloché</p> <p><u>Justificatif:</u> Après analyse en laboratoire</p> | <p><u>Analyse:</u><br/>P061</p> <p><u>Partie analysée par le laboratoire:</u><br/>- Matériau de type peinture (blanc) ; matériau semi-dur de type enduit (blanc) ; matériau dur de type mortier, béton, chape (gris) : Absence d'amiante</p> | |

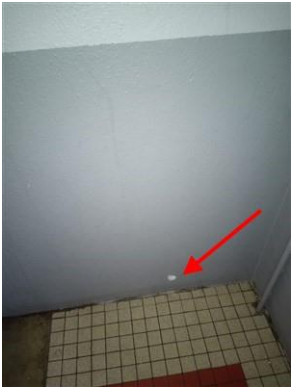
| Palier | 13 | Mur de refend | Oui<br>BAT 210/4er étage - Palier : Mur de refend | <p><u>Identifiant:</u> ZPSO041</p> <p><u>Echantillon:</u><br/>MA2201007051/P061, réf. labo.: 22RI009488-060<br/>MA2201007051/P069, réf. labo.: 22RI009488-068</p> <p><u>Description:</u> Couche1: Peinture + Couche2: Enduit à base de plâtre lissé ou taloché</p> <p><u>Composant de la construction:</u> 3 - Parois verticales intérieures - Revêtements de murs, poteaux, cloisons, gaines, coffres + 3 - Parois verticales intérieures - Murs et cloisons maçonnés</p> <p><u>Partie à sonder:</u> Couche1: Peinture + Couche2: Enduit à base de plâtre lissé ou taloché</p> <p><u>Justificatif:</u> Après analyse en laboratoire</p> | <p><u>Analyse:</u><br/>P069</p> <p><u>Partie analysée par le laboratoire:</u><br/>- Matériau de type peinture (blanc) ; matériau semi-dur de type enduit (blanc) ; matériau dur de type mortier, béton, chape (gris) : Absence d'amiante</p> | |

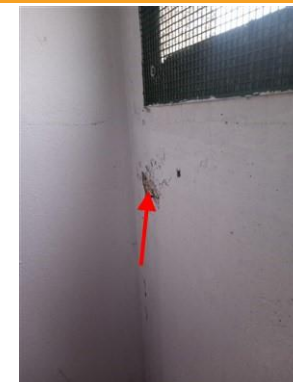
| Localisation | n° de sondage | Zone | Prélèvement effectué / Sondage et extension | Echantillon | Analyse | Photo |
|---|---|---|---|---|---|---|
| Demi-palier | 2 | Mur donnant sur extérieur | Oui<br>BAT 210/1er étage - Demi-palier :<br>Mur donnant sur extérieur | <p><u>Identifiant:</u> ZPSO042</p> <p><u>Echantillon:</u><br/>MA2201007051/P062, réf. labo.: 22RI009488-061<br/>MA2201007051/P070, réf. labo.: 22RI009488-069</p> <p><u>Description:</u> Couche1: Peinture + Couche2: Enduit à base de plâtre lissé ou taloché</p> <p><u>Composant de la construction:</u> 3 - Parois verticales intérieures - Revêtements de murs, poteaux, cloisons, gaines, coffres + 3 - Parois verticales intérieures - Murs et cloisons maçonnés</p> <p><u>Partie à sonder:</u> Couche1: Peinture + Couche2: Enduit à base de plâtre lissé ou taloché</p> <p><u>Justificatif:</u> Après analyse en laboratoire</p> | <p><u>Analyse:</u><br/>P062</p> <p><u>Partie analysée par le laboratoire:</u><br/>- Matériau de type peinture (blanc) ; matériau semi-dur de type enduit (blanc) ; matériau dur de type ciment-colle (gris) : Absence d'amiante</p> | |

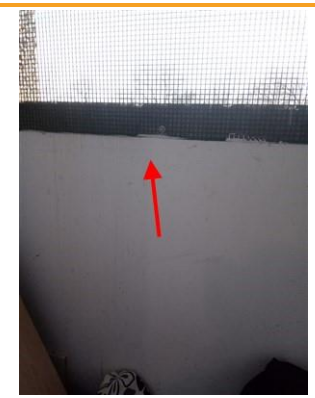
| Local vide-ordures 4 | 4 | Mur donnant sur extérieur | Oui<br>BAT 210/3er étage - Local vide-ordures 4 : Mur donnant sur extérieur | <p><u>Identifiant:</u> ZPSO042</p> <p><u>Echantillon:</u><br/>MA2201007051/P062, réf. labo.: 22RI009488-061<br/>MA2201007051/P070, réf. labo.: 22RI009488-069</p> <p><u>Description:</u> Couche1: Peinture + Couche2: Enduit à base de plâtre lissé ou taloché</p> <p><u>Composant de la construction:</u> 3 - Parois verticales intérieures - Revêtements de murs, poteaux, cloisons, gaines, coffres + 3 - Parois verticales intérieures - Murs et cloisons maçonnés</p> <p><u>Partie à sonder:</u> Couche1: Peinture + Couche2: Enduit à base de plâtre lissé ou taloché</p> <p><u>Justificatif:</u> Après analyse en laboratoire</p> | <p><u>Analyse:</u><br/>P070</p> <p><u>Partie analysée par le laboratoire:</u><br/>- Matériau de type peinture (blanc) ; matériau semi-dur de type enduit (blanc) ; matériau dur de type mortier, béton, chape (gris) : Absence d'amiante</p> | |

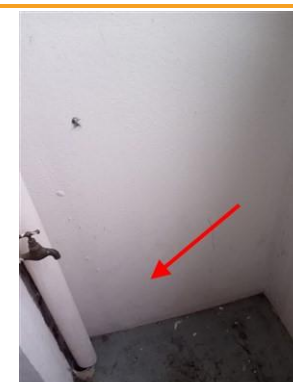
| Localisation | n° de sondage | Zone | Prélèvement effectué / Sondage et extension | Echantillon | Analyse | Photo |
|---|---|---|---|---|---|---|
| Local vide-ordures 1 | 2 | Cloison | Oui<br>BAT 210/Rez de chaussée - Local vide-ordures 1 : Cloison | <u>Identifiant:</u> ZPSO043<br><u>Echantillon:</u><br>MA2201007051/P063, réf. labo.: 22RI009488-062<br>MA2201007051/P071, réf. labo.: 22RI009488-070<br><u>Description:</u> Peinture + Enduit à base de plâtre<br><u>Composant de la construction:</u> 3 - Parois verticales intérieures - Murs et cloisons maçonnés<br><u>Partie à sonder:</u> Peinture + Enduit à base de plâtre<br><u>Justificatif:</u> Après analyse en laboratoire | <u>Analyse:</u><br>P063<br><u>Partie analysée par le laboratoire:</u><br>- Matériau de type peinture (blanc) ; matériau de type peinture (gris) ; matériau semi-dur de type enduit (blanc) ; matériau dur de type mortier, béton, chape (gris) : Absence d'amiante | |

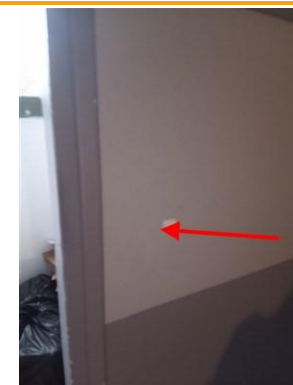
| Demi-palier | 7 | Cloison | Oui<br>BAT 210/3er étage - Demi-palier : Cloison | <p><u>Identifiant:</u> ZPSO043</p> <p><u>Echantillon:</u><br/>MA2201007051/P063, réf. labo.: 22RI009488-062<br/>MA2201007051/P071, réf. labo.: 22RI009488-070</p> <p><u>Description:</u> Peinture + Enduit à base de plâtre</p> <p><u>Composant de la construction:</u> 3 - Parois verticales intérieures - Murs et cloisons maçonnés</p> <p><u>Partie à sonder:</u> Peinture + Enduit à base de plâtre</p> <p><u>Justificatif:</u> Après analyse en laboratoire</p> | <p><u>Analyse:</u><br/>P071</p> <p><u>Partie analysée par le laboratoire:</u><br/>- Matériau semi-dur de type enduit (blanc) ;<br/>matériau dur de type mortier, béton, chape (gris)<br/>: Absence d'amiante</p> | |

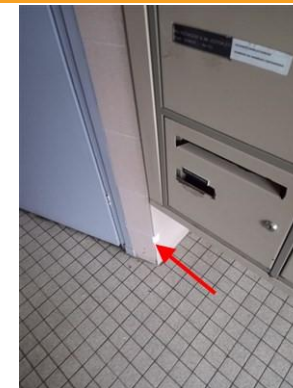
| Localisation | n° de sondage | Zone | Prélèvement effectué / Sondage et extension | Echantillon | Analyse | Photo |
|---|---|---|---|---|---|---|
| Hall | 1 | Faïence sur murs | Oui<br>BAT 210/Rez de chaussée - Hall :<br>Faïence sur murs | <u>Identifiant:</u> ZPSO045<br><u>Réf. échantillon:</u> MA2201007051/P065<br><u>Réf. laboratoire:</u> 22RI009488-064<br><u>Description:</u> Couche1: Colle de faïence + Couche2: Joint de faïence<br><u>Composant de la construction:</u> 3 - Parois verticales intérieures - Revêtements de murs, poteaux, cloisons, gaines, coffres<br><u>Partie à sonder:</u> Couche1: Colle de faïence + Couche2: Joint de faïence<br><u>Justificatif:</u> Après analyse en laboratoire | <u>Analyse:</u><br>P065<br><u>Partie analysée par le laboratoire:</u><br>- Matériau dur de type carrelage, faïence (rose) ;<br>matériau dur de type joint ciment (gris) ;<br>matériau dur de type ciment-colle (beige) ;<br>matériau de type peinture (de différentes couleurs) ; matériau dur de type mortier, béton, chape (gris) : Absence d'amiante | |

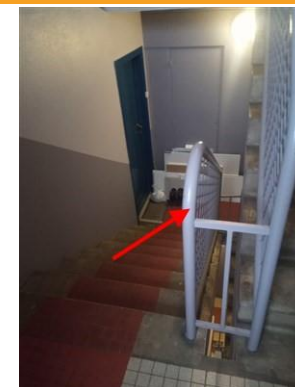
| Localisation | n° de sondage | Zone | Prélèvement effectué / Sondage et extension | Echantillon | Analyse | Photo |
|---|---|---|---|---|---|---|
| Demi-palier | 3 | Garde-corps | Oui<br>BAT 210/1er étage - Demi-palier : Garde-corps | <u>Identifiant:</u> ZPSO047<br><u>Réf. échantillon:</u> MA2201007051/P067<br><u>Réf. laboratoire:</u> 22RI009488-066<br><u>Description:</u> Peinture décorative<br><u>Composant de la construction:</u> 3 - Parois verticales intérieures - Revêtements de murs, poteaux, cloisons, gaines, coffres<br><u>Partie à sonder:</u> Peinture décorative<br><u>Justificatif:</u> Après analyse en laboratoire | <u>Analyse:</u><br>P067<br><u>Partie analysée par le laboratoire:</u><br>- Matériau de type peinture (de différentes couleurs) : Absence d'amiante | |

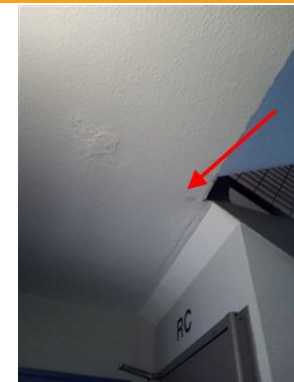
| Palier | 6 | Plafond | Oui<br>BAT 32/2er étage - Palier : Plafond | <p><u>Identifiant:</u> ZPSO004</p> <p><u>Echantillon:</u><br/>MA2201007051/P004, réf. labo.: 22RI009488-004<br/>MA2201007051/P012, réf. labo.: 22RI009488-012</p> <p><u>Description:</u> Peinture + Enduit à base de plâtre</p> <p><u>Composant de la construction:</u> 4 - Plafonds et faux plafonds - Plafonds</p> <p><u>Partie à sonder:</u> Peinture + Enduit à base de plâtre</p> <p><u>Justificatif:</u> Après analyse en laboratoire</p> | <p><u>Analyse:</u><br/>P012</p> <p><u>Partie analysée par le laboratoire:</u><br/>- Matériau de type système d'enduit peinture (blanc) ; matériau semi-dur de type ciment (gris) ; matériau dur de type mortier, béton, chape (gris) : Absence d'amiante</p> | |

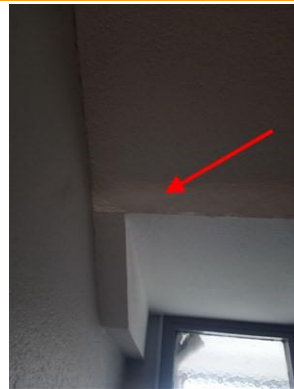
| Palier | 4 | Plafond | Oui<br>BAT 16/ 1er étage - Palier :<br>Plafond | <p><u>Identifiant:</u> ZPSO012</p> <p><u>Echantillon:</u><br/>MA2201007051/P016, réf. labo.: 22RI009488-016<br/>MA2201007051/P024, réf. labo.: 22RI009488-023</p> <p><u>Description:</u> Couche1: Peinture + Couche2: Enduit à base de plâtre lissé ou taloché</p> <p><u>Composant de la construction:</u> 4 - Plafonds et faux plafonds - Poutres et charpentes + 4 - Plafonds et faux plafonds - Plafonds</p> <p><u>Partie à sonder:</u> Couche1: Peinture + Couche2: Enduit à base de plâtre lissé ou taloché</p> <p><u>Justificatif:</u> Après analyse en laboratoire</p> | <p><u>Analyse:</u><br/>P016</p> <p><u>Partie analysée par le laboratoire:</u><br/>- Matériau de type système d'enduit peinture (blanc) ; matériau dur de type mortier, béton, chape (gris) : Absence d'amiante</p> | |

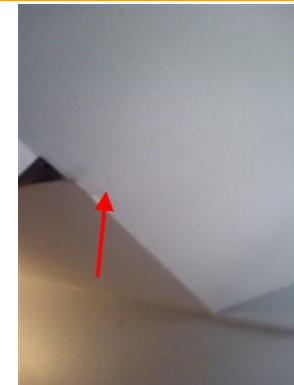
| Palier | 10 | Plafond | Oui<br>BAT 16/ 3er étage - Palier :<br>Plafond | <p><u>Identifiant:</u> ZPSO012</p> <p><u>Echantillon:</u><br/>MA2201007051/P016, réf. labo.: 22RI009488-016<br/>MA2201007051/P024, réf. labo.: 22RI009488-023</p> <p><u>Description:</u> Couche1: Peinture + Couche2: Enduit à base de plâtre lissé ou taloché</p> <p><u>Composant de la construction:</u> 4 - Plafonds et faux plafonds - Poutres et charpentes + 4 - Plafonds et faux plafonds - Plafonds</p> <p><u>Partie à sonder:</u> Couche1: Peinture + Couche2: Enduit à base de plâtre lissé ou taloché</p> <p><u>Justificatif:</u> Après analyse en laboratoire</p> | <p><u>Analyse:</u><br/>P024</p> <p><u>Partie analysée par le laboratoire:</u><br/>- Matériau de type système d'enduit peinture (blanc) ; matériau dur de type mortier, béton, chape (gris) : Absence d'amiante</p> | |

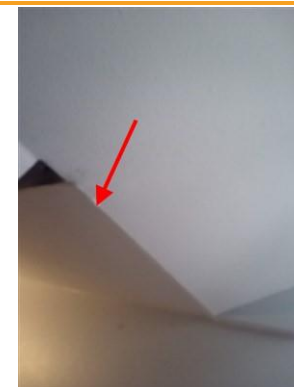
| Palier | 7 | Plafond | Oui<br>BAT 2/2ème étage - Palier : Plafond | <p><u>Identifiant:</u> ZPSO020</p> <p><u>Echantillon:</u><br/>MA2201007051/P028, réf. labo.: 22RI009488-027<br/>MA2201007051/P036, réf. labo.: 22RI009488-035</p> <p><u>Description:</u> Peinture + Enduit à base de plâtre</p> <p><u>Composant de la construction:</u> 4 - Plafonds et faux plafonds - Plafonds</p> <p><u>Partie à sonder:</u> Peinture + Enduit à base de plâtre</p> <p><u>Justificatif:</u> Après analyse en laboratoire</p> | <p><u>Analyse:</u><br/>P028</p> <p><u>Partie analysée par le laboratoire:</u><br/>- Matériau de type système d'enduit peinture (blanc) ; matériau dur de type mortier, béton, chape (gris) : Absence d'amiante</p> | |

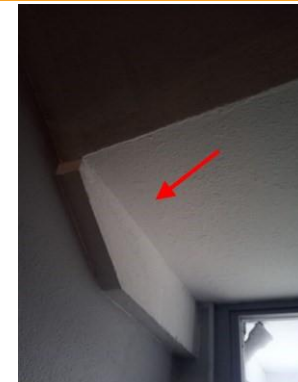
| Palier | 13 | Plafond | Oui<br>BAT 2/4ème étage - Palier :<br>Plafond | <p><u>Identifiant:</u> ZPSO020</p> <p><u>Echantillon:</u><br/>MA2201007051/P028, réf. labo.: 22RI009488-027<br/>MA2201007051/P036, réf. labo.: 22RI009488-035</p> <p><u>Description:</u> Peinture + Enduit à base de plâtre</p> <p><u>Composant de la construction:</u> 4 - Plafonds et faux plafonds - Plafonds</p> <p><u>Partie à sonder:</u> Peinture + Enduit à base de plâtre</p> <p><u>Justificatif:</u> Après analyse en laboratoire</p> | <p><u>Analyse:</u><br/>P036</p> <p><u>Partie analysée par le laboratoire:</u><br/>- Matériau de type système d'enduit peinture (blanc) ; matériau dur de type mortier, béton, chape (gris) : Absence d'amiante</p> | |

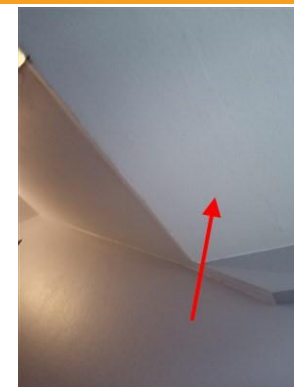
| Localisation | n° de sondage | Zone | Prélèvement effectué / Sondage et extension | Echantillon | Analyse | Photo |
|---|---|---|---|---|---|---|
| Local vide-ordures 1 | 3 | Plafond | Oui<br>BAT 240/Rez de chaussée - Local vide-ordures 1 : Plafond | <p><u>Identifiant:</u> ZPSO028</p> <p><u>Echantillon:</u><br/>MA2201007051/P040, réf. labo.: 22RI009488-039<br/>MA2201007051/P048, réf. labo.: 22RI009488-047</p> <p><u>Description:</u> Peinture + Enduit à base de plâtre</p> <p><u>Composant de la construction:</u> 4 - Plafonds et faux plafonds - Plafonds</p> <p><u>Partie à sonder:</u> Peinture + Enduit à base de plâtre</p> <p><u>Justificatif:</u> Après analyse en laboratoire</p> | <p><u>Analyse:</u><br/>P040</p> <p><u>Partie analysée par le laboratoire:</u><br/>- Matériau de type système d'enduit peinture (blanc) ; matériau dur de type mortier, béton, chape (gris) : Absence d'amiante</p> | |
