# Rapport de repérage des matériaux et produits contenant de l'amiante avant réalisation de travaux dans un immeuble bâti

Numéro de dossier : MA2201007051  
Date d'édition: 23/03/2022

2, 16, 32 RUE B. DE PORET / 210,  
224, 240 RUE DU MOULIN (BAT G )  
77190 DAMMARIE LES LYS

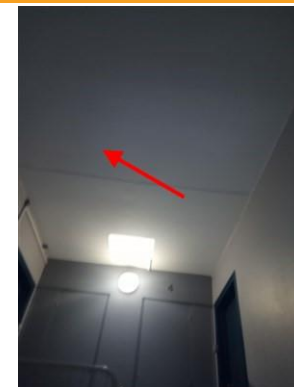
| Palier | 10 | Plafond | Oui<br>BAT 240/3er étage - Palier : Plafond | <u>Identifiant:</u> ZPSO028<br><u>Echantillon:</u><br>MA2201007051/P040, réf. labo.: 22RI009488-039<br>MA2201007051/P048, réf. labo.: 22RI009488-047<br><u>Description:</u> Peinture + Enduit à base de plâtre<br><u>Composant de la construction:</u> 4 - Plafonds et faux plafonds - Plafonds<br><u>Partie à sonder:</u> Peinture + Enduit à base de plâtre<br><u>Justificatif:</u> Après analyse en laboratoire | <u>Analyse:</u><br>P048<br><u>Partie analysée par le laboratoire:</u><br>- Matériau de type système d'enduit peinture (blanc) ; matériau dur de type mortier, béton, chape (gris) : Absence d'amiante | |

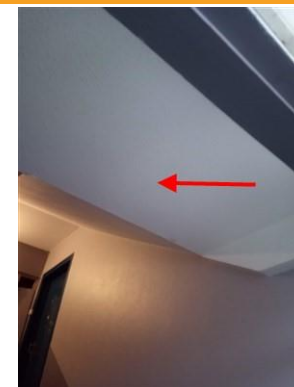
| Localisation | n° de sondage | Zone | Prélèvement effectué / Sondage et extension | Echantillon | Analyse | Photo |
|---|---|---|---|---|---|---|
| Local vide-ordures 1 | 3 | Plafond | Oui<br>BAT 224/Rez de chaussée - Local vide-ordures 1 : Plafond | <p><u>Identifiant:</u> ZPSO036</p> <p><u>Echantillon:</u><br/>MA2201007051/P052, réf. labo.: 22RI009488-051<br/>MA2201007051/P060, réf. labo.: 22RI009488-059</p> <p><u>Description:</u> Peinture + Enduit à base de plâtre</p> <p><u>Composant de la construction:</u> 4 - Plafonds et faux plafonds - Plafonds</p> <p><u>Partie à sonder:</u> Peinture + Enduit à base de plâtre</p> <p><u>Justificatif:</u> Après analyse en laboratoire</p> | <p><u>Analyse:</u><br/>P052</p> <p><u>Partie analysée par le laboratoire:</u><br/>- Matériau de type peinture (de différentes couleurs) ; matériau dur de type mortier, béton, chape (gris) : Absence d'amiante</p> | |

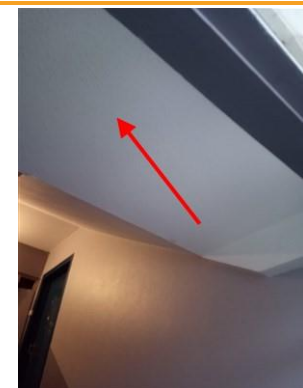
| Palier | 7 | Plafond | Oui<br>BAT 224/2er étage - Palier :<br>Plafond | <p><u>Identifiant:</u> ZPSO036</p> <p><u>Echantillon:</u><br/>MA2201007051/P052, réf. labo.: 22RI009488-051<br/>MA2201007051/P060, réf. labo.: 22RI009488-059</p> <p><u>Description:</u> Peinture + Enduit à base de plâtre</p> <p><u>Composant de la construction:</u> 4 - Plafonds et faux plafonds - Plafonds</p> <p><u>Partie à sonder:</u> Peinture + Enduit à base de plâtre</p> <p><u>Justificatif:</u> Après analyse en laboratoire</p> | <p><u>Analyse:</u><br/>P060</p> <p><u>Partie analysée par le laboratoire:</u><br/>- Matériau de type peinture (de différentes couleurs) ; matériau dur de type mortier, béton, chape (gris) : Absence d'amiante</p> | |

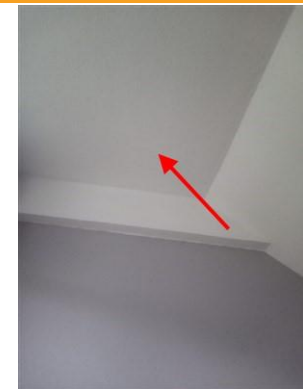
| Palier | 7 | Plafond | Oui<br>BAT 210/2er étage - Palier : Plafond | <p><u>Identifiant:</u> ZPSO044</p> <p><u>Echantillon:</u><br/>MA2201007051/P064, réf. labo.: 22RI009488-063<br/>MA2201007051/P072, réf. labo.: 22RI009488-071</p> <p><u>Description:</u> Peinture + Enduit à base de plâtre</p> <p><u>Composant de la construction:</u> 4 - Plafonds et faux plafonds - Plafonds</p> <p><u>Partie à sonder:</u> Peinture + Enduit à base de plâtre</p> <p><u>Justificatif:</u> Après analyse en laboratoire</p> | <p><u>Analyse:</u><br/>P064</p> <p><u>Partie analysée par le laboratoire:</u><br/>- Matériau de type peinture (de différentes couleurs) ; matériau dur de type mortier, béton, chape (gris) : Absence d'amiante</p> | |

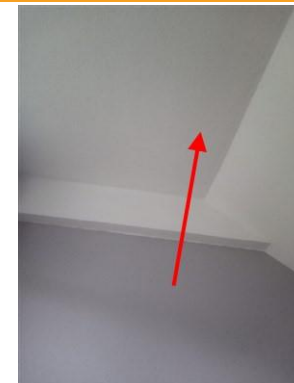
| Palier | 13 | Plafond | Oui<br>BAT 210/4er étage - Palier :<br>Plafond | <p><u>Identifiant:</u> ZPSO044</p> <p><u>Echantillon:</u><br/>MA2201007051/P064, réf. labo.: 22RI009488-063<br/>MA2201007051/P072, réf. labo.: 22RI009488-071</p> <p><u>Description:</u> Peinture + Enduit à base de plâtre</p> <p><u>Composant de la construction:</u> 4 - Plafonds et faux plafonds - Plafonds</p> <p><u>Partie à sonder:</u> Peinture + Enduit à base de plâtre</p> <p><u>Justificatif:</u> Après analyse en laboratoire</p> | <p><u>Analyse:</u><br/>P072</p> <p><u>Partie analysée par le laboratoire:</u><br/>- Matériau de type système d'enduit peinture (blanc) ; matériau dur de type mortier, béton, chape (gris) : Absence d'amiante</p> | |

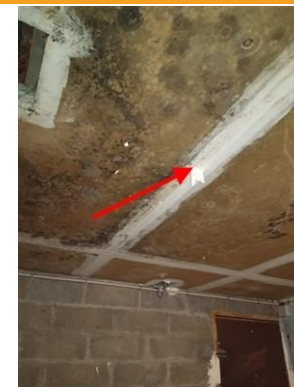
| 6 | Plafond | Oui<br>BAT 210/Sous-Sol - Cave : Plafond | <p><u>Identifiant:</u> ZPSO052</p> <p><u>Echantillon:</u><br/>MA2201007051/P087, réf. labo.: 22RI009488-086<br/>MA2201007051/P088, réf. labo.: 22RI009488-087</p> <p><u>Description:</u> Peinture + Enduit de jointoiment + Bande + Plaque de plâtre</p> <p><u>Composant de la construction:</u> 4 - Plafonds et faux plafonds - Plafonds</p> <p><u>Partie à sonder:</u> Peinture + Enduit de jointoiment + Bande + Plaque de plâtre</p> <p><u>Justificatif:</u> Après analyse en laboratoire</p> | <p><u>Analyse:</u><br/>P088</p> <p><u>Partie analysée par le laboratoire:</u></p> <ul style="list-style-type: none"> <li>- Phase 2 Matériau de type peinture (blanc) ; matériau souple fibreux de type papier, carton (blanc) ; matériau semi-dur de type enduit (blanc) ; matériau de type peinture (blanc) ; matériau souple fibreux de type papier, carton (marron) ; matériau semi-dur de type plâtre (blanc)</li> <li>Absence d'amiante</li> <li>- Phase 3 Matériau souple fibreux de type papier, carton (blanc)</li> <li>Absence d'amiante</li> <li>- Phase 4 Matériau souple fibreux de type papier, carton (marron)</li> <li>Absence d'amiante</li> </ul> | |

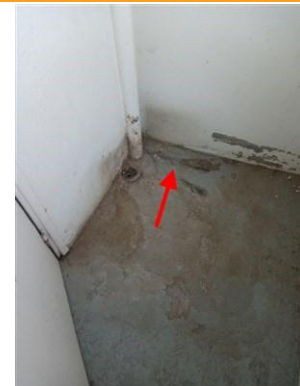
| Localisation | n° de sondage | Zone | Prélèvement effectué / Sondage et extension | Echantillon | Analyse | Photo |
|---|---|---|---|---|---|---|
| Local vide-ordures 2 | 2 | Sol | Oui<br>BAT 16/ 1er étage - Local vide-ordures 2 : Sol | <u>Identifiant:</u> ZPSO016<br><u>Réf. échantillon:</u> MA2201007051/P020<br><u>Réf. laboratoire:</u> 22RI009488-020<br><u>Description:</u> Couche1: Peinture de sol + Couche2: Ragréage<br><u>Composant de la construction:</u> 5 - Planchers et planchers techniques - Revêtements de sols<br><u>Partie à sonder:</u> Couche1: Peinture de sol + Couche2: Ragréage<br><u>Justificatif:</u> Après analyse en laboratoire | <u>Analyse:</u><br>P020<br><u>Partie analysée par le laboratoire:</u><br>- Matériau de type peinture (gris) ; matériau dur de type mortier, béton, chape (gris) ; matériau dur de type mortier, béton, chape (beige) :<br>Absence d'amiante | |

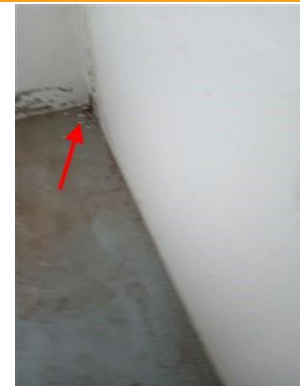
| Localisation | n° de sondage | Zone | Prélèvement effectué / Sondage et extension | Echantillon | Analyse | Photo |
|---|---|---|---|---|---|---|
| Local vide-ordures 2 | 2 | Sol | Oui<br>BAT 2/1er étage - Local vide-ordures 2 : Sol | <u>Identifiant:</u> ZPSO024<br><u>Réf. échantillon:</u> MA2201007051/P032<br><u>Réf. laboratoire:</u> 22RI009488-031<br><u>Description:</u> Couche1: Peinture de sol + Couche2: Ragrée<br><u>Composant de la construction:</u> 5 - Planchers et planchers techniques - Revêtements de sols<br><u>Partie à sonder:</u> Couche1: Peinture de sol + Couche2: Ragrée<br><u>Justificatif:</u> Après analyse en laboratoire | <u>Analyse:</u><br>P032<br><u>Partie analysée par le laboratoire:</u><br>- Matériau de type peinture (gris) ; matériau semi-dur de type enduit (blanc) ; matériau semi-dur de type ragrée (gris) : Absence d'amiante | |

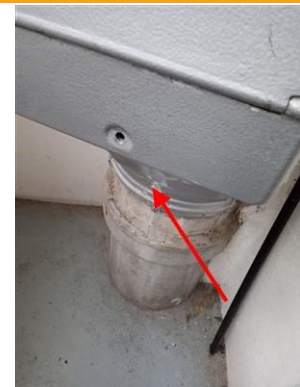
| Localisation | n° de sondage | Zone | Prélèvement effectué / Sondage et extension | Echantillon | Analyse | Photo |
|---|---|---|---|---|---|---|
| Local vide-ordures 1 | 1 | Sol | Oui<br>BAT 240/Rez de chaussée - Local vide-ordures 1 : Sol | <u>Identifiant:</u> ZPSO032<br><u>Réf. échantillon:</u> MA2201007051/P044<br><u>Réf. laboratoire:</u> 22RI009488-043<br><u>Description:</u> Couche1: Peinture de sol + Couche2: Ragrée<br><u>Composant de la construction:</u> 5 - Planchers et planchers techniques - Revêtements de sols<br><u>Partie à sonder:</u> Couche1: Peinture de sol + Couche2: Ragrée<br><u>Justificatif:</u> Après analyse en laboratoire | <u>Analyse:</u><br>P044<br><u>Partie analysée par le laboratoire:</u><br>- Matériau de type peinture (gris) ; matériau de type peinture (blanc) ; matériau semi-dur de type enduit (blanc) ; matériau dur de type mortier, béton, chape (gris) : Absence d'amiante | |

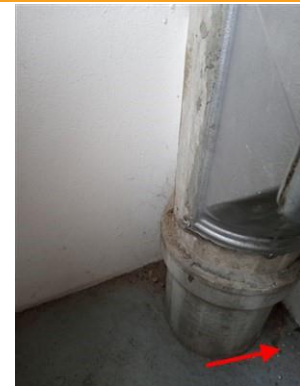
| Localisation | n° de sondage | Zone | Prélèvement effectué / Sondage et extension | Echantillon | Analyse | Photo |
|---|---|---|---|---|---|---|
| Local vide-ordures 2 | 2 | Sol | Oui<br>BAT 224/1er étage - Local vide-ordures 2 : Sol | <u>Identifiant:</u> ZPSO040<br><u>Réf. échantillon:</u> MA2201007051/P056<br><u>Réf. laboratoire:</u> 22RI009488-055<br><u>Description:</u> Couche1: Peinture de sol + Couche2: Ragréage<br><u>Composant de la construction:</u> 5 - Planchers et planchers techniques - Revêtements de sols<br><u>Partie à sonder:</u> Couche1: Peinture de sol + Couche2: Ragréage<br><u>Justificatif:</u> Après analyse en laboratoire | <u>Analyse:</u><br>P056<br><u>Partie analysée par le laboratoire:</u><br>- Matériau de type peinture (de différentes couleurs) ; matériau dur de type ciment (beige) : Absence d'amiante | |

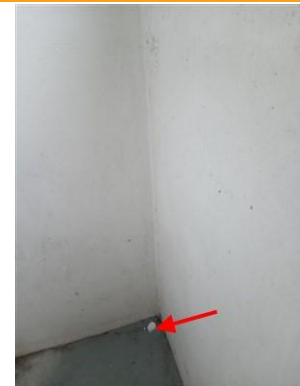
| Localisation | n° de sondage | Zone | Prélèvement effectué / Sondage et extension | Echantillon | Analyse | Photo |
|---|---|---|---|---|---|---|
| Local vide-ordures 2 | 2 | Sol | Oui<br>BAT 210/1er étage - Local vide-ordures 2 : Sol | <u>Identifiant:</u> ZPSO048<br><u>Réf. échantillon:</u> MA2201007051/P068<br><u>Réf. laboratoire:</u> 22RI009488-067<br><u>Description:</u> Couche1: Peinture de sol + Couche2: Ragrée<br><u>Composant de la construction:</u> 5 - Planchers et planchers techniques - Revêtements de sols<br><u>Partie à sonder:</u> Couche1: Peinture de sol + Couche2: Ragrée<br><u>Justificatif:</u> Après analyse en laboratoire | <u>Analyse:</u><br>P068<br><u>Partie analysée par le laboratoire:</u><br>- Matériau de type peinture (de différentes couleurs) ; matériau semi-dur de type ragrée (gris) : Absence d'amiante | |
