# Rapport de repérage des matériaux et produits contenant de l'amiante avant réalisation de travaux dans un immeuble bâti

Numéro de dossier : MA2201007053  
Date d'édition: 23/03/2022

86, 100, 116, 130, 146, 160, 176,  
190 RUE DU MOULIN (BAT H)  
777190 DAMMARIE LES LYS

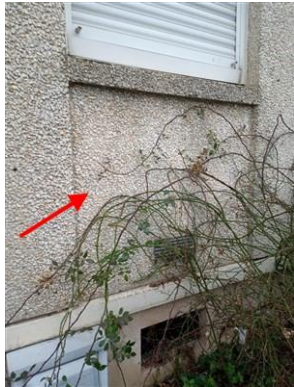
| Localisation | n° de sondage | Zone | Prélèvement effectué / Sondage et extension | Echantillon | Analyse | Photo |
|---|---|---|---|---|---|---|
| Façade | 1 | Façade avant | Oui<br>BAT 86, 100, 116, 130, 146, 160, 176, 190- Façade : Façade avant | <u>Identifiant:</u> ZPSO049<br><u>Echantillon:</u><br>MA2201007053/P073, réf. labo.: 22RI011505-073<br>MA2201007053/P074, réf. labo.: 22RI011505-074<br><u>Description:</u> Crépis extérieur<br><u>Composant de la construction:</u> 2 - Parois verticales extérieures et Façades - Façades lourdes y compris poteaux<br><u>Partie à sonder:</u> Crépis extérieur<br><u>Justificatif:</u> Après analyse en laboratoire | <u>Analyse:</u><br>P073<br><u>Partie analysée par le laboratoire:</u><br>- Matériau de type peinture (beige) ; matériau semi-dur de type ciment (gris) : Absence d'amiante | |

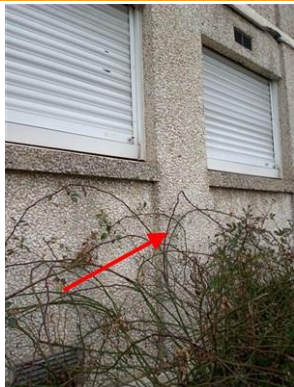
| | 2 | Façade arrière | Oui<br>BAT 86, 100, 116, 130, 146, 160,<br>176, 190 - Façade : Façade arrière | <p><u>Identifiant:</u> ZPSO049</p> <p><u>Echantillon:</u><br/>MA2201007053/P073, réf. labo.: 22RI011505-073<br/>MA2201007053/P074, réf. labo.: 22RI011505-074</p> <p><u>Description:</u> Crépis extérieur</p> <p><u>Composant de la construction:</u> 2 - Parois verticales extérieures et Façades - Façades lourdes y compris poteaux</p> <p><u>Partie à sonder:</u> Crépis extérieur</p> <p><u>Justificatif:</u> Après analyse en laboratoire</p> | <p><u>Analyse:</u><br/>P074</p> <p><u>Partie analysée par le laboratoire:</u><br/>- Matériau de type peinture (beige) ; matériau semi-dur de type ciment (gris) : Absence d'amiante</p> | |

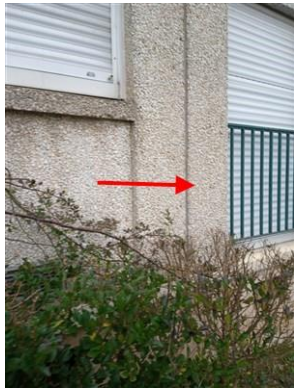
| Localisation | n° de sondage | Zone | Prélèvement effectué / Sondage et extension | Echantillon | Analyse | Photo |
|---|---|---|---|---|---|---|
| Façade | 1 | Façade avant | Oui<br>BAT 86, 100, 116, 130, 146, 160, 176, 190 - Façade : Façade avant | <u>Identifiant:</u> ZPSO050<br><u>Echantillon:</u><br>MA2201007053/P075, réf. labo.: 22RI011505-075<br>MA2201007053/P076, réf. labo.: 22RI011505-076<br>MA2201007053/P077, réf. labo.: 22RI011505-077<br><u>Description:</u> Garnissage des joints de dilatation<br><u>Composant de la construction:</u> 2 - Parois verticales extérieures et Façades - Façades lourdes y compris poteaux<br><u>Partie à sonder:</u> Garnissage des joints de dilatation<br><u>Justificatif:</u> Après analyse en laboratoire | <u>Analyse:</u><br>P075<br><u>Partie analysée par le laboratoire:</u><br>- Phase 1 Matériau de type peinture (beige) ; matériau souple de type joint (gris)<br>Absence d'amiante<br>- Phase 2 Matériau souple de type joint (gris) ; matériau de type mousse (gris)<br>Absence d'amiante | |

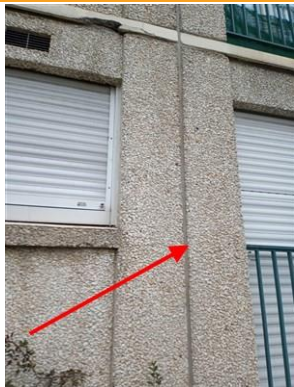
| Localisation | n° de sondage | Zone | Prélèvement effectué / Sondage et extension | Echantillon | Analyse | Photo |
|---|---|---|---|---|---|---|
| | 2 | Façade arrière | Oui<br>BAT 86, 100, 116, 130, 146, 160, 176, 190 - Façade : Façade arrière | <u>Identifiant:</u> ZPSO050<br><u>Echantillon:</u><br>MA2201007053/P075, réf. labo.: 22RI011505-075<br>MA2201007053/P076, réf. labo.: 22RI011505-076<br>MA2201007053/P077, réf. labo.: 22RI011505-077<br><u>Description:</u> Garnissage des joints de dilatation<br><u>Composant de la construction:</u> 2 - Parois verticales extérieures et Façades - Façades lourdes y compris poteaux<br><u>Partie à sonder:</u> Garnissage des joints de dilatation<br><u>Justificatif:</u> Après analyse en laboratoire | <u>Analyse:</u><br>P076<br><u>Partie analysée par le laboratoire:</u><br>- Matériau souple de type joint (gris) : Absence d'amiante | |

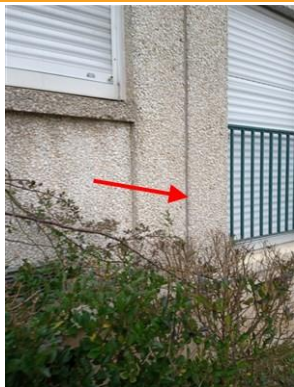
| | 3 | Pignon | Oui<br>BAT 86, 100, 116, 130, 146, 160,<br>176, 190 - Façade : Pignon | <u>Identifiant:</u> ZPSO050<br><u>Echantillon:</u><br>MA2201007053/P075, réf. labo.: 22RI011505-075<br>MA2201007053/P076, réf. labo.: 22RI011505-076<br>MA2201007053/P077, réf. labo.: 22RI011505-077<br><u>Description:</u> Garnissage des joints de dilatation<br><u>Composant de la construction:</u> 2 - Parois verticales extérieures et Façades - Façades lourdes y compris poteaux<br><u>Partie à sonder:</u> Garnissage des joints de dilatation<br><u>Justificatif:</u> Après analyse en laboratoire | <u>Analyse:</u><br>P077<br><u>Partie analysée par le laboratoire:</u><br>- Phase 1 Matériau de type peinture (beige) ;<br>matériau souple de type joint (gris)<br>Absence d'amiante<br>- Phase 2 Matériau souple de type joint (gris)<br>Absence d'amiante | |

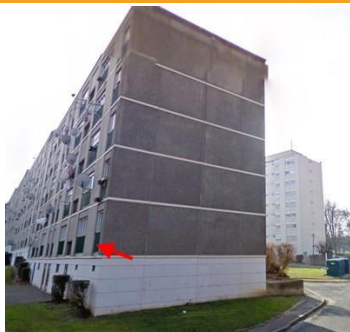
| Localisation | n° de sondage | Zone | Prélèvement effectué / Sondage et extension | Echantillon | Analyse | Photo |
|---|---|---|---|---|---|---|
| Façade | 1 | Garde-corps | Oui<br>BAT 86, 100, 116, 130, 146, 160,<br>176, 190 - Façade : Garde-corps | <u>Identifiant:</u> ZPSO051<br><u>Réf. échantillon:</u> MA2201007053/P078<br><u>Réf. laboratoire:</u> 22RI011505-078<br><u>Description:</u> Peinture décorative<br><u>Composant de la construction:</u> 2 - Parois verticales extérieures et Façades - Menuiseries extérieures<br><u>Partie à sonder:</u> Peinture décorative<br><u>Justificatif:</u> Après analyse en laboratoire | <u>Analyse:</u><br>P078<br><u>Partie analysée par le laboratoire:</u><br>- Matériau de type peinture (de différentes couleurs) : Absence d'amiante | |

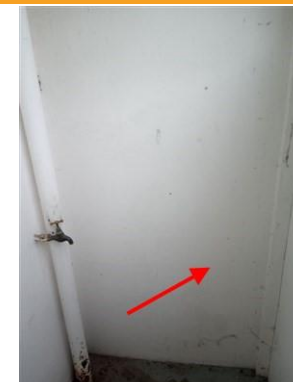
| Demi-palier | 15 | Mur de refend | Oui<br>BAT 86/Rez de chaussée - Demi-palier : Mur de refend | <p><u>Identifiant:</u> ZPSO001</p> <p><u>Echantillon:</u><br/>MA2201007053/P001, réf. labo.: 22RI011505-001<br/>MA2201007053/P009, réf. labo.: 22RI011505-009</p> <p><u>Description:</u> Couche1: Peinture + Couche2: Enduit à base de plâtre lissé ou taloché</p> <p><u>Composant de la construction:</u> 3 - Parois verticales intérieures - Revêtements de murs, poteaux, cloisons, gaines, coffres + 3 - Parois verticales intérieures - Murs et cloisons maçonnés</p> <p><u>Partie à sonder:</u> Couche1: Peinture + Couche2: Enduit à base de plâtre lissé ou taloché</p> <p><u>Justificatif:</u> Après analyse en laboratoire</p> | <p><u>Analyse:</u><br/>P001</p> <p><u>Partie analysée par le laboratoire:</u><br/>- Matériau de type peinture (gris) ; matériau de type peinture (blanc) ; matériau semi-dur de type enduit (blanc) ; matériau semi-dur (gris) : Absence d'amiante</p> | |

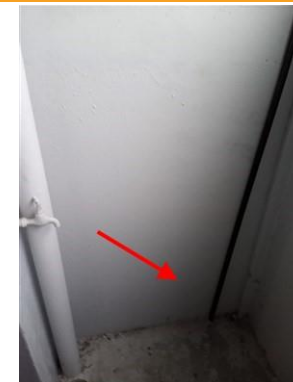
| Demi-palier | 22 | Mur de refend | Oui<br>BAT 86/2ème étage - Demi-palier<br>: Mur de refend | <p><u>Identifiant:</u> ZPSO001</p> <p><u>Echantillon:</u><br/>MA2201007053/P001, réf. labo.: 22RI011505-001<br/>MA2201007053/P009, réf. labo.: 22RI011505-009</p> <p><u>Description:</u> Couche1: Peinture + Couche2: Enduit à base de plâtre lissé ou taloché</p> <p><u>Composant de la construction:</u> 3 - Parois verticales intérieures - Revêtements de murs, poteaux, cloisons, gaines, coffres + 3 - Parois verticales intérieures - Murs et cloisons maçonnés</p> <p><u>Partie à sonder:</u> Couche1: Peinture + Couche2: Enduit à base de plâtre lissé ou taloché</p> <p><u>Justificatif:</u> Après analyse en laboratoire</p> | <p><u>Analyse:</u><br/>P009</p> <p><u>Partie analysée par le laboratoire:</u><br/>- Matériau de type peinture (gris) ; matériau de type peinture (blanc) ; matériau semi-dur de type enduit (blanc) ; matériau semi-dur (gris) :<br/>Absence d'amiante</p> | |

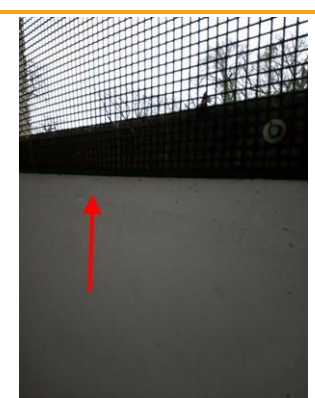
| Local vide-ordures 1 | 5 | Mur donnant sur extérieur | Oui<br>BAT 86/Rez de chaussée - Local vide-ordures 1 : Mur donnant sur extérieur | <p><u>Identifiant:</u> ZPSO002</p> <p><u>Echantillon:</u><br/>MA2201007053/P002, réf. labo.: 22RI011505-002<br/>MA2201007053/P010, réf. labo.: 22RI011505-010</p> <p><u>Description:</u> Couche1: Peinture + Couche2: Enduit à base de plâtre lissé ou taloché</p> <p><u>Composant de la construction:</u> 3 - Parois verticales intérieures - Revêtements de murs, poteaux, cloisons, gaines, coffres + 3 - Parois verticales intérieures - Murs et cloisons maçonnés</p> <p><u>Partie à sonder:</u> Couche1: Peinture + Couche2: Enduit à base de plâtre lissé ou taloché</p> <p><u>Justificatif:</u> Après analyse en laboratoire</p> | <p><u>Analyse:</u><br/>P002</p> <p><u>Partie analysée par le laboratoire:</u><br/>- Matériau de type peinture (blanc) ; matériau semi-dur de type enduit (blanc) ; matériau semi-dur (gris) : Absence d'amiante</p> | |

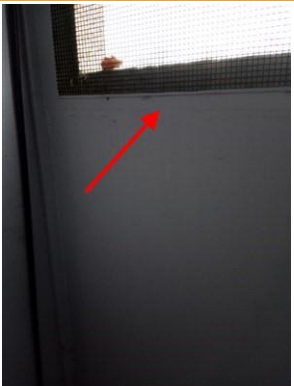
| Local vide-ordures 3 | 7 | Mur donnant sur extérieur | Oui<br>BAT 86/2ème étage - Local vide-ordures 3 : Mur donnant sur extérieur | <u>Identifiant:</u> ZPSO002<br><u>Echantillon:</u><br>MA2201007053/P002, réf. labo.: 22RI011505-002<br>MA2201007053/P010, réf. labo.: 22RI011505-010<br><u>Description:</u> Couche1: Peinture + Couche2: Enduit à base de plâtre lissé ou taloché<br><u>Composant de la construction:</u> 3 - Parois verticales intérieures - Revêtements de murs, poteaux, cloisons, gaines, coffres + 3 - Parois verticales intérieures - Murs et cloisons maçonnés<br><u>Partie à sonder:</u> Couche1: Peinture + Couche2: Enduit à base de plâtre lissé ou taloché<br><u>Justificatif:</u> Après analyse en laboratoire | <u>Analyse:</u><br>P010<br><u>Partie analysée par le laboratoire:</u><br>- Matériau de type peinture (blanc) ; matériau semi-dur (gris) : Absence d'amiante | |

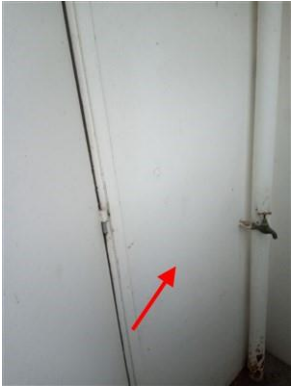
| Local vide-ordures 2 | 12 | Cloison | Oui<br>BAT 86/1er étage - Local vide-ordures 2 : Cloison | <u>Identifiant:</u> ZPSO003<br><u>Echantillon:</u><br>MA2201007053/P003, réf. labo.: 22RI011505-003<br>MA2201007053/P011, réf. labo.: 22RI011505-011<br><u>Description:</u> Peinture + Enduit à base de plâtre<br><u>Composant de la construction:</u> 3 - Parois verticales intérieures - Murs et cloisons maçonnés<br><u>Partie à sonder:</u> Peinture + Enduit à base de plâtre<br><u>Justificatif:</u> Après analyse en laboratoire | <u>Analyse:</u><br>P003<br><u>Partie analysée par le laboratoire:</u><br>- Matériau de type peinture (blanc) ; matériau semi-dur de type enduit (blanc) ; matériau semi-dur (gris) : Absence d'amiante | |

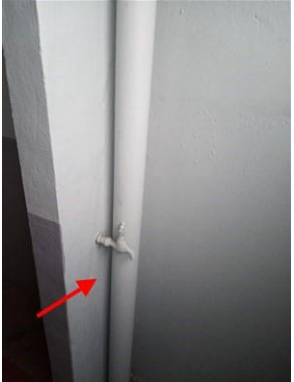
| Local vide-ordures 3 | 14 | Cloison | Oui<br>BAT 86/2ème étage - Local vide-ordures 3 : Cloison | <p><u>Identifiant:</u> ZPSO003</p> <p><u>Echantillon:</u><br/>MA2201007053/P003, réf. labo.: 22RI011505-003<br/>MA2201007053/P011, réf. labo.: 22RI011505-011</p> <p><u>Description:</u> Peinture + Enduit à base de plâtre</p> <p><u>Composant de la construction:</u> 3 - Parois verticales intérieures - Murs et cloisons maçonnés</p> <p><u>Partie à sonder:</u> Peinture + Enduit à base de plâtre</p> <p><u>Justificatif:</u> Après analyse en laboratoire</p> | <p><u>Analyse:</u><br/>P011</p> <p><u>Partie analysée par le laboratoire:</u><br/>- Matériau de type peinture (blanc) ; matériau semi-dur de type ciment (beige) : Absence d'amiante</p> | |

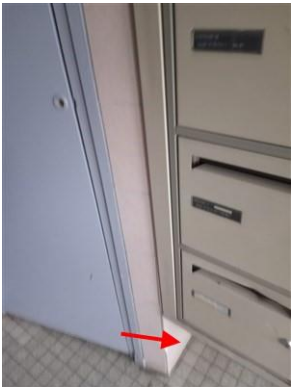
| Localisation | n° de sondage | Zone | Prélèvement effectué / Sondage et extension | Echantillon | Analyse | Photo |
|---|---|---|---|---|---|---|
| | 2 | Faïence sur murs | Oui<br>BAT 86/Rez de chaussée - Hall :<br>Faïence sur murs | <u>Identifiant:</u> ZPSO005<br><u>Réf. échantillon:</u> MA2201007053/P005<br><u>Réf. laboratoire:</u> 22RI011505-005<br><u>Description:</u> Couche1: Colle de faïence + Couche2: Joint de faïence<br><u>Composant de la construction:</u> 3 - Parois verticales intérieures - Revêtements de murs, poteaux, cloisons, gaines, coffres<br><u>Partie à sonder:</u> Couche1: Colle de faïence + Couche2: Joint de faïence<br><u>Justificatif:</u> Après analyse en laboratoire | <u>Analyse:</u><br>P005<br><u>Partie analysée par le laboratoire:</u><br>- Matériau dur de type carrelage, faïence (beige)<br>; matériau dur de type joint ciment (gris)<br>; matériau dur de type ciment-colle (gris)<br>Absence d'amiante | |

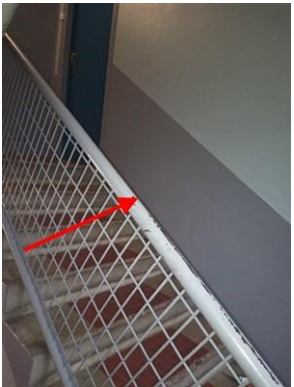
| Demi-palier | 11 | Garde-corps | Oui<br>BAT 86/1er étage - Demi-palier : Garde-corps | <u>Identifiant:</u> ZPSO007<br><u>Réf. échantillon:</u> MA2201007053/P007<br><u>Réf. laboratoire:</u> 22RI011505-007<br><u>Description:</u> Peinture décorative<br><u>Composant de la construction:</u> 3 - Parois verticales intérieures - Revêtements de murs, poteaux, cloisons, gaines, coffres<br><u>Partie à sonder:</u> Peinture décorative<br><u>Justificatif:</u> Après analyse en laboratoire | <u>Analyse:</u><br>P007<br><u>Partie analysée par le laboratoire:</u><br>- Matériau de type peinture (de différentes couleurs) : Absence d'amiante | |

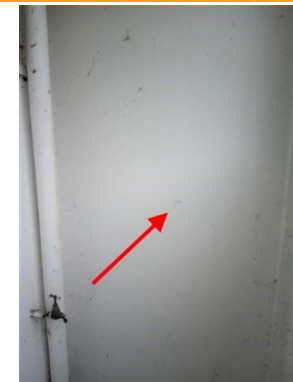
| Demi-palier | 4 | Mur de refend | Oui<br>BAT 100/1er étage - Demi-palier :<br>Mur de refend | <p><u>Identifiant:</u> ZPSO009</p> <p><u>Echantillon:</u><br/>MA2201007053/P013, réf. labo.: 22RI011505-013<br/>MA2201007053/P021, réf. labo.: 22RI011505-021</p> <p><u>Description:</u> Couche1: Peinture + Couche2: Enduit à base de plâtre lissé ou taloché</p> <p><u>Composant de la construction:</u> 3 - Parois verticales intérieures - Revêtements de murs, poteaux, cloisons, gaines, coffres + 3 - Parois verticales intérieures - Murs et cloisons maçonnés</p> <p><u>Partie à sonder:</u> Couche1: Peinture + Couche2: Enduit à base de plâtre lissé ou taloché</p> <p><u>Justificatif:</u> Après analyse en laboratoire</p> | <p><u>Analyse:</u><br/>P013</p> <p><u>Partie analysée par le laboratoire:</u><br/>- Matériau de type peinture (blanc) ; matériau semi-dur de type ciment (gris) : Absence d'amiante</p> | |

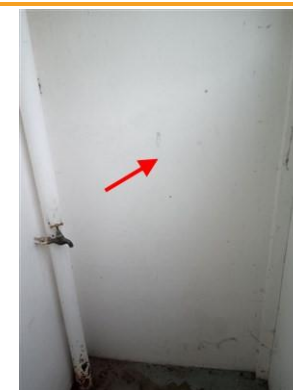
| Local vide-ordures 4 | 11 | Mur de refend | Oui<br>BAT 100/3ème étage - Local vide-ordures 4 : Mur de refend | <p><u>Identifiant:</u> ZPSO009</p> <p><u>Echantillon:</u><br/>MA2201007053/P013, réf. labo.: 22RI011505-013<br/>MA2201007053/P021, réf. labo.: 22RI011505-021</p> <p><u>Description:</u> Couche1: Peinture + Couche2: Enduit à base de plâtre lissé ou taloché</p> <p><u>Composant de la construction:</u> 3 - Parois verticales intérieures - Revêtements de murs, poteaux, cloisons, gaines, coffres + 3 - Parois verticales intérieures - Murs et cloisons maçonnés</p> <p><u>Partie à sonder:</u> Couche1: Peinture + Couche2: Enduit à base de plâtre lissé ou taloché</p> <p><u>Justificatif:</u> Après analyse en laboratoire</p> | <p><u>Analyse:</u><br/>P021</p> <p><u>Partie analysée par le laboratoire:</u><br/>- Matériau de type peinture (blanc) ; matériau semi-dur de type enduit (blanc) ; matériau semi-dur de type ciment (gris) : Absence d'amiante</p> | |

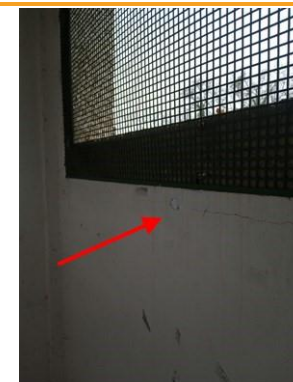
| Localisation | n° de sondage | Zone | Prélèvement effectué / Sondage et extension | Echantillon | Analyse | Photo |
|---|---|---|---|---|---|---|
| Local vide-ordures 2 | 2 | Mur donnant sur extérieur | Oui<br>BAT 100/1er étage - Local vide-ordures 2 : Mur donnant sur extérieur | <p><u>Identifiant:</u> ZPSO010</p> <p><u>Echantillon:</u><br/>MA2201007053/P014, réf. labo.: 22RI011505-014<br/>MA2201007053/P022, réf. labo.: 22RI011505-022</p> <p><u>Description:</u> Couche1: Peinture + Couche2: Enduit à base de plâtre lissé ou taloché</p> <p><u>Composant de la construction:</u> 3 - Parois verticales intérieures - Revêtements de murs, poteaux, cloisons, gaines, coffres + 3 - Parois verticales intérieures - Murs et cloisons maçonnés</p> <p><u>Partie à sonder:</u> Couche1: Peinture + Couche2: Enduit à base de plâtre lissé ou taloché</p> <p><u>Justificatif:</u> Après analyse en laboratoire</p> | <p><u>Analyse:</u><br/>P014</p> <p><u>Partie analysée par le laboratoire:</u><br/>- Matériau de type peinture (blanc) ; matériau semi-dur de type ciment (gris) : Absence d'amiante</p> | |

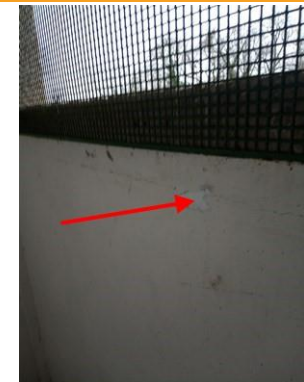
| Local vide-ordures 4 | 4 | Mur donnant sur extérieur | Oui<br>BAT 100/3ème étage - Local vide-ordures 4 : Mur donnant sur extérieur | <p><u>Identifiant:</u> ZPSO010</p> <p><u>Echantillon:</u><br/>MA2201007053/P014, réf. labo.: 22RI011505-014<br/>MA2201007053/P022, réf. labo.: 22RI011505-022</p> <p><u>Description:</u> Couche1: Peinture + Couche2: Enduit à base de plâtre lissé ou taloché</p> <p><u>Composant de la construction:</u> 3 - Parois verticales intérieures - Revêtements de murs, poteaux, cloisons, gaines, coffres + 3 - Parois verticales intérieures - Murs et cloisons maçonnés</p> <p><u>Partie à sonder:</u> Couche1: Peinture + Couche2: Enduit à base de plâtre lissé ou taloché</p> <p><u>Justificatif:</u> Après analyse en laboratoire</p> | <p><u>Analyse:</u><br/>P022</p> <p><u>Partie analysée par le laboratoire:</u><br/>- Matériau de type peinture (blanc) ; matériau semi-dur de type enduit (blanc) ; matériau semi-dur de type ciment (gris) : Absence d'amiante</p> | |

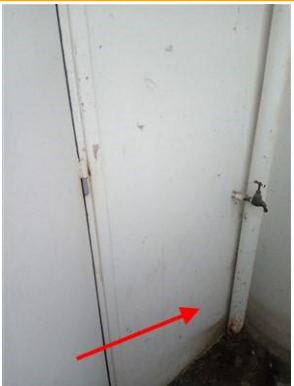
| Local vide-ordures 2 | 4 | Cloison | Oui<br>BAT 100/1er étage - Local vide-ordures 2 : Cloison | <p><u>Identifiant:</u> ZPSO011</p> <p><u>Echantillon:</u><br/>MA2201007053/P015, réf. labo.: 22RI011505-015<br/>MA2201007053/P023, réf. labo.: 22RI011505-023</p> <p><u>Description:</u> Peinture + Enduit à base de plâtre</p> <p><u>Composant de la construction:</u> 3 - Parois verticales intérieures - Murs et cloisons maçonnés</p> <p><u>Partie à sonder:</u> Peinture + Enduit à base de plâtre</p> <p><u>Justificatif:</u> Après analyse en laboratoire</p> | <p><u>Analyse:</u><br/>P015</p> <p><u>Partie analysée par le laboratoire:</u><br/>- Matériau dur (orange) ; matériau de type peinture (blanc) ; matériau semi-dur de type ciment (gris) : Absence d'amiante</p> | |

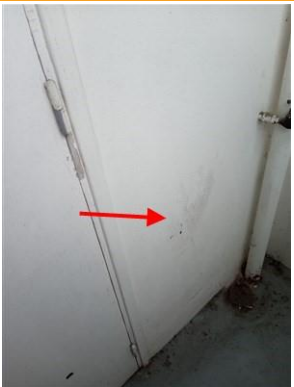
| Local vide-ordures 4 | 8 | Cloison | Oui<br>BAT 100/3ème étage - Local vide-ordures 4 : Cloison | <u>Identifiant:</u> ZPSO011<br><u>Echantillon:</u><br>MA2201007053/P015, réf. labo.: 22RI011505-015<br>MA2201007053/P023, réf. labo.: 22RI011505-023<br><u>Description:</u> Peinture + Enduit à base de plâtre<br><u>Composant de la construction:</u> 3 - Parois verticales intérieures - Murs et cloisons maçonnés<br><u>Partie à sonder:</u> Peinture + Enduit à base de plâtre<br><u>Justificatif:</u> Après analyse en laboratoire | <u>Analyse:</u><br>P023<br><u>Partie analysée par le laboratoire:</u><br>- Matériau de type peinture (blanc) ; matériau semi-dur de type enduit (blanc) ; matériau semi-dur de type ciment (gris) : Absence d'amiante | |

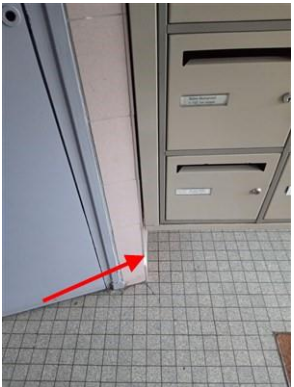
| Localisation | n° de sondage | Zone | Prélèvement effectué / Sondage et extension | Echantillon | Analyse | Photo |
|---|---|---|---|---|---|---|
| Hall | 1 | Faïence sur murs | Oui<br>BAT 100/Rez de chaussée - Hall :<br>Faïence sur murs | <u>Identifiant:</u> ZPSO013<br><u>Réf. échantillon:</u> MA2201007053/P017<br><u>Réf. laboratoire:</u> 22RI011505-017<br><u>Description:</u> Couche1: Colle de faïence + Couche2: Joint de faïence<br><u>Composant de la construction:</u> 3 - Parois verticales intérieures - Revêtements de murs, poteaux, cloisons, gaines, coffres<br><u>Partie à sonder:</u> Couche1: Colle de faïence + Couche2: Joint de faïence<br><u>Justificatif:</u> Après analyse en laboratoire | <u>Analyse:</u><br>P017<br><u>Partie analysée par le laboratoire:</u><br>- Matériau dur de type carrelage, faïence (beige) ; matériau dur de type ciment-colle (gris) : Absence d'amiante | |

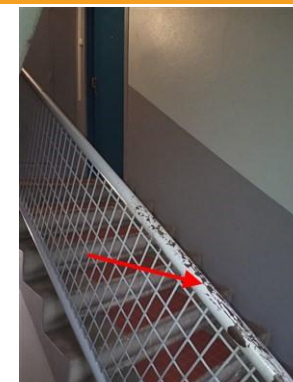
| Localisation | n° de sondage | Zone | Prélèvement effectué / Sondage et extension | Echantillon | Analyse | Photo |
|---|---|---|---|---|---|---|
| Palier | 3 | Garde-corps | Oui<br>BAT 100/1er étage - Palier : Garde-corps | <u>Identifiant:</u> ZPSO015<br><u>Réf. échantillon:</u> MA2201007053/P019<br><u>Réf. laboratoire:</u> 22RI011505-019<br><u>Description:</u> Peinture décorative<br><u>Composant de la construction:</u> 3 - Parois verticales intérieures - Revêtements de murs, poteaux, cloisons, gaines, coffres<br><u>Partie à sonder:</u> Peinture décorative<br><u>Justificatif:</u> Après analyse en laboratoire | <u>Analyse:</u><br>P019<br><u>Partie analysée par le laboratoire:</u><br>- Matériau de type peinture (de différentes couleurs) : Absence d'amiante | |

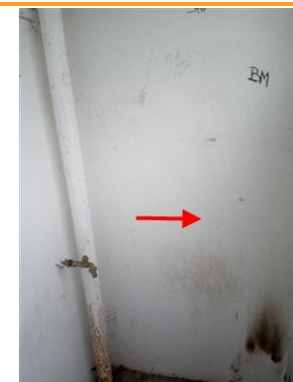
| Localisation | n° de sondage | Zone | Prélèvement effectué / Sondage et extension | Echantillon | Analyse | Photo |
|---|---|---|---|---|---|---|
| Demi-palier | 2 | Mur de refend | Oui<br>BAT 116/Rez de chaussée - Demi-palier : Mur de refend | <u>Identifiant:</u> ZPSO017<br><u>Echantillon:</u><br>MA2201007053/P025, réf. labo.: 22RI011505-025<br>MA2201007053/P033, réf. labo.: 22RI011505-033<br><u>Description:</u> Couche1: Peinture + Couche2: Enduit à base de plâtre lissé ou taloché<br><u>Composant de la construction:</u> 3 - Parois verticales intérieures - Revêtements de murs, poteaux, cloisons, gaines, coffres + 3 - Parois verticales intérieures - Murs et cloisons maçonnés<br><u>Partie à sonder:</u> Couche1: Peinture + Couche2: Enduit à base de plâtre lissé ou taloché<br><u>Justificatif:</u> Après analyse en laboratoire | <u>Analyse:</u><br>P025<br><u>Partie analysée par le laboratoire:</u><br>- Matériau de type peinture (blanc) ; matériau semi-dur de type enduit (blanc) ; matériau semi-dur de type ciment (gris) : Absence d'amiante | |

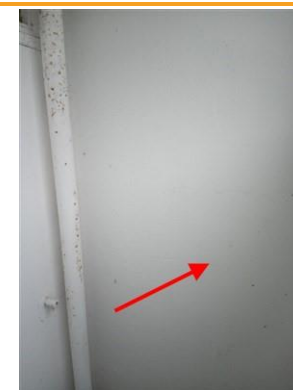
| Demi-palier | 11 | Mur de refend | Oui<br>BAT 116/3ème étage - Demi-palier : Mur de refend | <p><u>Identifiant:</u> ZPSO017</p> <p><u>Echantillon:</u><br/>MA2201007053/P025, réf. labo.: 22RI011505-025<br/>MA2201007053/P033, réf. labo.: 22RI011505-033</p> <p><u>Description:</u> Couche1: Peinture + Couche2: Enduit à base de plâtre lissé ou taloché</p> <p><u>Composant de la construction:</u> 3 - Parois verticales intérieures - Revêtements de murs, poteaux, cloisons, gaines, coffres + 3 - Parois verticales intérieures - Murs et cloisons maçonnés</p> <p><u>Partie à sonder:</u> Couche1: Peinture + Couche2: Enduit à base de plâtre lissé ou taloché</p> <p><u>Justificatif:</u> Après analyse en laboratoire</p> | <p><u>Analyse:</u><br/>P033</p> <p><u>Partie analysée par le laboratoire:</u><br/>- Matériau de type peinture (blanc) ; matériau semi-dur de type ciment (gris) : Absence d'amiante</p> | |

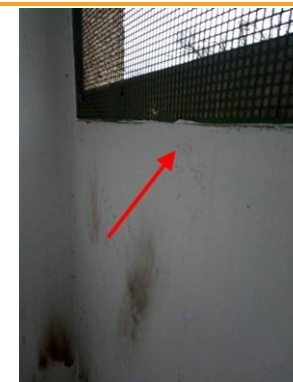
| Localisation | n° de sondage | Zone | Prélèvement effectué / Sondage et extension | Echantillon | Analyse | Photo |
|---|---|---|---|---|---|---|
| Local vide-ordures 2 | 2 | Mur donnant sur extérieur | Oui<br>BAT 116/1er étage - Local vide-ordures 2 : Mur donnant sur extérieur | <p><u>Identifiant:</u> ZPSO018</p> <p><u>Echantillon:</u><br/>MA2201007053/P026, réf. labo.: 22RI011505-026<br/>MA2201007053/P034, réf. labo.: 22RI011505-034</p> <p><u>Description:</u> Couche1: Peinture + Couche2: Enduit à base de plâtre lissé ou taloché</p> <p><u>Composant de la construction:</u> 3 - Parois verticales intérieures - Revêtements de murs, poteaux, cloisons, gaines, coffres + 3 - Parois verticales intérieures - Murs et cloisons maçonnés</p> <p><u>Partie à sonder:</u> Couche1: Peinture + Couche2: Enduit à base de plâtre lissé ou taloché</p> <p><u>Justificatif:</u> Après analyse en laboratoire</p> | <p><u>Analyse:</u><br/>P026</p> <p><u>Partie analysée par le laboratoire:</u><br/>- Matériau de type peinture (blanc) ; matériau semi-dur de type enduit (blanc) ; matériau semi-dur de type ciment (gris) : Absence d'amiante</p> | |

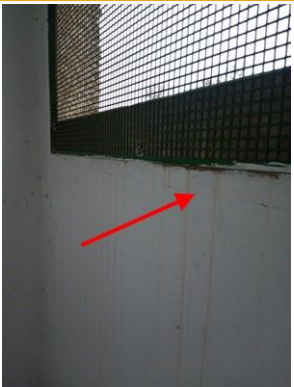
| Local vide-ordures 4 | 4 | Mur donnant sur extérieur | Oui<br>BAT 116/3ème étage - Local vide-ordures 5 : Mur donnant sur extérieur | <p><u>Identifiant:</u> ZPSO018</p> <p><u>Echantillon:</u><br/>MA2201007053/P026, réf. labo.: 22RI011505-026<br/>MA2201007053/P034, réf. labo.: 22RI011505-034</p> <p><u>Description:</u> Couche1: Peinture + Couche2: Enduit à base de plâtre lissé ou taloché</p> <p><u>Composant de la construction:</u> 3 - Parois verticales intérieures - Revêtements de murs, poteaux, cloisons, gaines, coffres + 3 - Parois verticales intérieures - Murs et cloisons maçonnés</p> <p><u>Partie à sonder:</u> Couche1: Peinture + Couche2: Enduit à base de plâtre lissé ou taloché</p> <p><u>Justificatif:</u> Après analyse en laboratoire</p> | <p><u>Analyse:</u><br/>P034</p> <p><u>Partie analysée par le laboratoire:</u><br/>- Matériau de type peinture (blanc) ; matériau semi-dur de type ciment (gris) : Absence d'amiante</p> | |

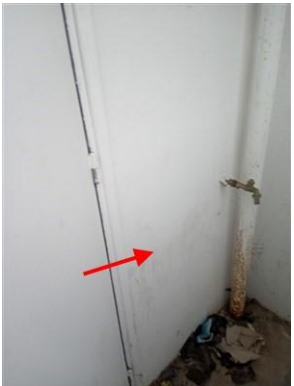
| Localisation | n° de sondage | Zone | Prélèvement effectué / Sondage et extension | Echantillon | Analyse | Photo |
|---|---|---|---|---|---|---|
| Demi-palier | 3 | Cloison | Oui<br>BAT 116/1er étage - Demi-Palier : Cloison | <u>Identifiant:</u> ZPSO019<br><u>Echantillon:</u><br>MA2201007053/P027, réf. labo.: 22RI011505-027<br>MA2201007053/P035, réf. labo.: 22RI011505-035<br><u>Description:</u> Peinture + Enduit à base de plâtre<br><u>Composant de la construction:</u> 3 - Parois verticales intérieures - Murs et cloisons maçonnés<br><u>Partie à sonder:</u> Peinture + Enduit à base de plâtre<br><u>Justificatif:</u> Après analyse en laboratoire | <u>Analyse:</u><br>P027<br><u>Partie analysée par le laboratoire:</u><br>- Matériau de type peinture (blanc) ; matériau semi-dur de type enduit (blanc) ; matériau semi-dur de type ciment (gris) : Absence d'amiante | |

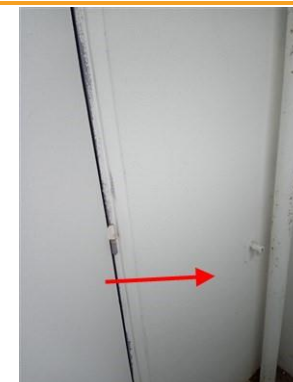
| Demi-palier | 7 | Cloison | Oui<br>BAT 116/3ème étage - Demi-Palier : Cloison | <p><u>Identifiant:</u> ZPSO019</p> <p><u>Echantillon:</u><br/>MA2201007053/P027, réf. labo.: 22RI011505-027<br/>MA2201007053/P035, réf. labo.: 22RI011505-035</p> <p><u>Description:</u> Peinture + Enduit à base de plâtre</p> <p><u>Composant de la construction:</u> 3 - Parois verticales intérieures - Murs et cloisons maçonnés</p> <p><u>Partie à sonder:</u> Peinture + Enduit à base de plâtre</p> <p><u>Justificatif:</u> Après analyse en laboratoire</p> | <p><u>Analyse:</u><br/>P035</p> <p><u>Partie analysée par le laboratoire:</u><br/>- Matériau de type peinture (blanc) ; matériau semi-dur de type enduit (blanc) ; matériau semi-dur de type ciment (gris) : Absence d'amiante</p> | |

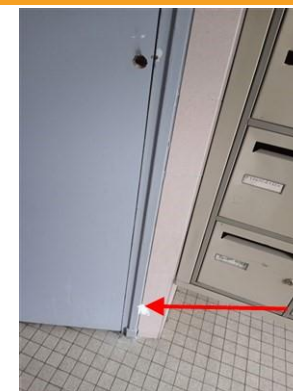
| Localisation | n° de sondage | Zone | Prélèvement effectué / Sondage et extension | Echantillon | Analyse | Photo |
|---|---|---|---|---|---|---|
| Hall | 1 | Faïence sur murs | Oui<br>BAT 116/Rez de chaussée - Hall :<br>Faïence sur murs | <u>Identifiant:</u> ZPSO021<br><u>Réf. échantillon:</u> MA2201007053/P029<br><u>Réf. laboratoire:</u> 22RI011505-029<br><u>Description:</u> Couche1: Colle de faïence + Couche2: Joint de faïence<br><u>Composant de la construction:</u> 3 - Parois verticales intérieures - Revêtements de murs, poteaux, cloisons, gaines, coffres<br><u>Partie à sonder:</u> Couche1: Colle de faïence + Couche2: Joint de faïence<br><u>Justificatif:</u> Après analyse en laboratoire | <u>Analyse:</u><br>P029<br><u>Partie analysée par le laboratoire:</u><br>- Matériau dur de type carrelage, faïence (beige)<br>; matériau dur de type joint ciment (gris)<br>matériau dur de type ciment-colle (gris)<br>Absence d'amiante | |

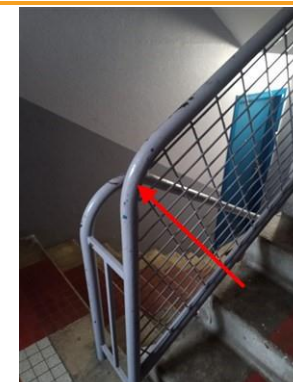
| Palier | 8 | Garde-corps | Oui<br>BAT 116/4ème étage - Palier :<br>Garde-corps | <u>Identifiant:</u> ZPSO023<br><u>Réf. échantillon:</u> MA2201007053/P031<br><u>Réf. laboratoire:</u> 22RI011505-031<br><u>Description:</u> Peinture décorative<br><u>Composant de la construction:</u> 3 - Parois verticales intérieures - Revêtements de murs, poteaux, cloisons, gaines, coffres<br><u>Partie à sonder:</u> Peinture décorative<br><u>Justificatif:</u> Après analyse en laboratoire | <u>Analyse:</u><br>P031<br><u>Partie analysée par le laboratoire:</u><br>- Matériau de type peinture (de différentes couleurs) : Absence d'amiante | |

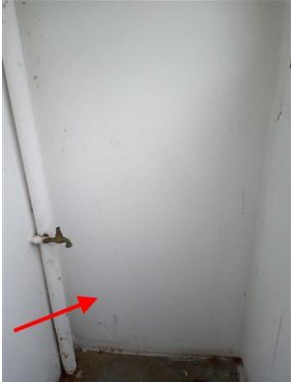
| Palier | 10 | Mur de refend | Oui<br>BAT 130/3ème étage - Palier :<br>Mur de refend | <p><u>Identifiant:</u> ZPSO025</p> <p><u>Echantillon:</u><br/>MA2201007053/P037, réf. labo.: 22RI011505-037<br/>MA2201007053/P045, réf. labo.: 22RI011505-045</p> <p><u>Description:</u> Couche1: Peinture + Couche2: Enduit à base de plâtre lissé ou taloché</p> <p><u>Composant de la construction:</u> 3 - Parois verticales intérieures - Revêtements de murs, poteaux, cloisons, gaines, coffres + 3 - Parois verticales intérieures - Murs et cloisons maçonnés</p> <p><u>Partie à sonder:</u> Couche1: Peinture + Couche2: Enduit à base de plâtre lissé ou taloché</p> <p><u>Justificatif:</u> Après analyse en laboratoire</p> | <p><u>Analyse:</u><br/>P037</p> <p><u>Partie analysée par le laboratoire:</u><br/>- Matériau de type peinture (blanc) ; matériau semi-dur de type ciment (gris) : Absence d'amiante</p> | |

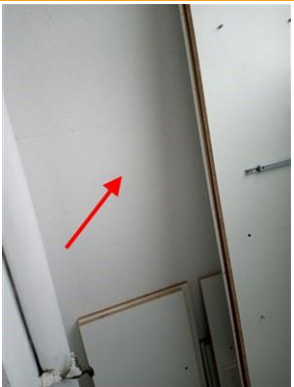
| Palier | 13 | Mur de refend | Oui<br>BAT 130/4ème étage - Palier :<br>Mur de refend | <p><u>Identifiant:</u> ZPSO025</p> <p><u>Echantillon:</u><br/>MA2201007053/P037, réf. labo.: 22RI011505-037<br/>MA2201007053/P045, réf. labo.: 22RI011505-045</p> <p><u>Description:</u> Couche1: Peinture + Couche2: Enduit à base de plâtre lissé ou taloché</p> <p><u>Composant de la construction:</u> 3 - Parois verticales intérieures - Revêtements de murs, poteaux, cloisons, gaines, coffres + 3 - Parois verticales intérieures - Murs et cloisons maçonnés</p> <p><u>Partie à sonder:</u> Couche1: Peinture + Couche2: Enduit à base de plâtre lissé ou taloché</p> <p><u>Justificatif:</u> Après analyse en laboratoire</p> | <p><u>Analyse:</u><br/>P045</p> <p><u>Partie analysée par le laboratoire:</u><br/>- Matériau de type peinture (blanc) ; matériau semi-dur de type ciment (gris) : Absence d'amiante</p> | |

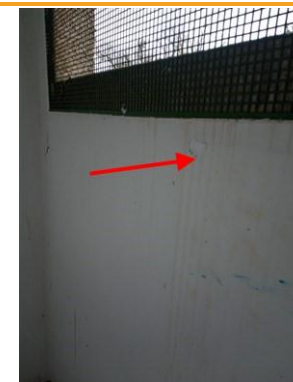
| Localisation | n° de sondage | Zone | Prélèvement effectué / Sondage et extension | Echantillon | Analyse | Photo |
|---|---|---|---|---|---|---|
| Local vide-ordures 2 | 2 | Mur donnant sur extérieur | Oui<br>BAT 130/1er étage - Local vide-ordures 2 : Mur donnant sur extérieur | <p><u>Identifiant:</u> ZPSO026</p> <p><u>Echantillon:</u><br/>MA2201007053/P038, réf. labo.: 22RI011505-038<br/>MA2201007053/P046, réf. labo.: 22RI011505-046</p> <p><u>Description:</u> Couche1: Peinture + Couche2: Enduit à base de plâtre lissé ou taloché</p> <p><u>Composant de la construction:</u> 3 - Parois verticales intérieures - Revêtements de murs, poteaux, cloisons, gaines, coffres + 3 - Parois verticales intérieures - Murs et cloisons maçonnés</p> <p><u>Partie à sonder:</u> Couche1: Peinture + Couche2: Enduit à base de plâtre lissé ou taloché</p> <p><u>Justificatif:</u> Après analyse en laboratoire</p> | <p><u>Analyse:</u><br/>P038</p> <p><u>Partie analysée par le laboratoire:</u><br/>- Matériau de type peinture (blanc) ; matériau semi-dur de type enduit (blanc) ; matériau semi-dur de type ciment (gris) : Absence d'amiante</p> | |

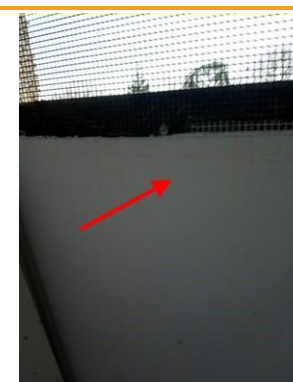
| Local vide-ordures 4 | 4 | Mur donnant sur extérieur | Oui<br>BAT 130/4ème étage - Local vide-ordures 5 : Mur donnant sur extérieur | <p><u>Identifiant:</u> ZPSO026</p> <p><u>Echantillon:</u><br/>MA2201007053/P038, réf. labo.: 22RI011505-038<br/>MA2201007053/P046, réf. labo.: 22RI011505-046</p> <p><u>Description:</u> Couche1: Peinture + Couche2: Enduit à base de plâtre lissé ou taloché</p> <p><u>Composant de la construction:</u> 3 - Parois verticales intérieures - Revêtements de murs, poteaux, cloisons, gaines, coffres + 3 - Parois verticales intérieures - Murs et cloisons maçonnés</p> <p><u>Partie à sonder:</u> Couche1: Peinture + Couche2: Enduit à base de plâtre lissé ou taloché</p> <p><u>Justificatif:</u> Après analyse en laboratoire</p> | <p><u>Analyse:</u><br/>P046</p> <p><u>Partie analysée par le laboratoire:</u><br/>- Matériau de type peinture (blanc) ; matériau semi-dur de type ciment (gris) : Absence d'amiante</p> | |

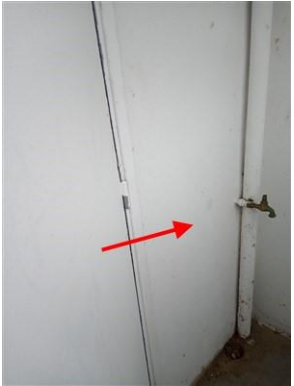
| Demi-palier | 7 | Cloison | Oui<br>BAT 130/3ème étage - Demi-palier : Cloison | <p><u>Identifiant:</u> ZPSO027</p> <p><u>Echantillon:</u><br/>MA2201007053/P039, réf. labo.: 22RI011505-039<br/>MA2201007053/P047, réf. labo.: 22RI011505-047</p> <p><u>Description:</u> Peinture + Enduit à base de plâtre</p> <p><u>Composant de la construction:</u> 3 - Parois verticales intérieures - Murs et cloisons maçonnés</p> <p><u>Partie à sonder:</u> Peinture + Enduit à base de plâtre</p> <p><u>Justificatif:</u> Après analyse en laboratoire</p> | <p><u>Analyse:</u><br/>P039</p> <p><u>Partie analysée par le laboratoire:</u><br/>- Matériau de type peinture (blanc) ; matériau semi-dur de type enduit (blanc) ; matériau semi-dur de type ciment (gris) : Absence d'amiante</p> | |

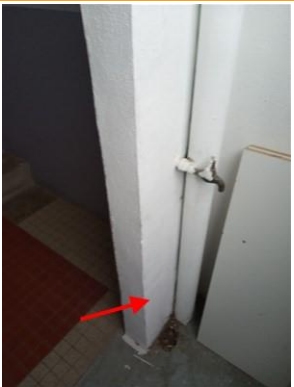
| Local vide-ordures 4 | 8 | Cloison | Oui<br>BAT 130/3ème étage - Demi-pallier : Cloison | <u>Identifiant:</u> ZPSO027<br><u>Echantillon:</u><br>MA2201007053/P039, réf. labo.: 22RI011505-039<br>MA2201007053/P047, réf. labo.: 22RI011505-047<br><u>Description:</u> Peinture + Enduit à base de plâtre<br><u>Composant de la construction:</u> 3 - Parois verticales intérieures - Murs et cloisons maçonnés<br><u>Partie à sonder:</u> Peinture + Enduit à base de plâtre<br><u>Justificatif:</u> Après analyse en laboratoire | <u>Analyse:</u><br>P047<br><u>Partie analysée par le laboratoire:</u><br>- Matériau de type peinture (blanc) ; matériau semi-dur de type enduit (blanc) ; matériau semi-dur de type ciment (gris) : Absence d'amiante | |

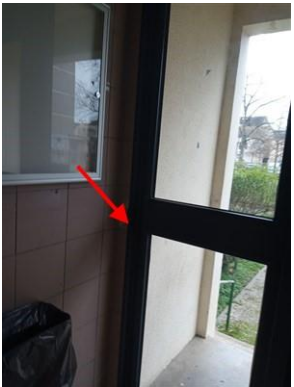
| Localisation | n° de sondage | Zone | Prélèvement effectué / Sondage et extension | Echantillon | Analyse | Photo |
|---|---|---|---|---|---|---|
| Hall | 1 | Faïence sur murs | Oui<br>BAT 130/Rez de chaussée - Hall : Faïence sur murs | <u>Identifiant:</u> ZPSO029<br><u>Réf. échantillon:</u> MA2201007053/P041<br><u>Réf. laboratoire:</u> 22RI011505-041<br><u>Description:</u> Couche1: Colle de faïence + Couche2: Joint de faïence<br><u>Composant de la construction:</u> 3 - Parois verticales intérieures - Revêtements de murs, poteaux, cloisons, gaines, coffres<br><u>Partie à sonder:</u> Couche1: Colle de faïence + Couche2: Joint de faïence<br><u>Justificatif:</u> Après analyse en laboratoire | <u>Analyse:</u><br>P041<br><u>Partie analysée par le laboratoire:</u><br>- Matériau dur de type carrelage, faïence (rose) ; matériau dur de type joint ciment (gris) ; matériau dur de type ciment-colle (beige) ; matériau de type peinture (beige) ; matériau semi-dur (blanc) : Absence d'amiante | |

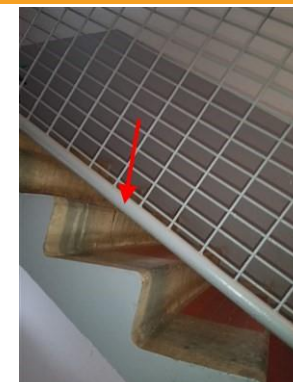
| Localisation | n° de sondage | Zone | Prélèvement effectué / Sondage et extension | Echantillon | Analyse | Photo |
|---|---|---|---|---|---|---|
| Demi-palier | 3 | Garde-corps | Oui<br>BAT 130/1er étage - Demi-palier : Garde-corps | <u>Identifiant:</u> ZPSO031<br><u>Réf. échantillon:</u> MA2201007053/P043<br><u>Réf. laboratoire:</u> 22RI011505-043<br><u>Description:</u> Peinture décorative<br><u>Composant de la construction:</u> 3 - Parois verticales intérieures - Revêtements de murs, poteaux, cloisons, gaines, coffres<br><u>Partie à sonder:</u> Peinture décorative<br><u>Justificatif:</u> Après analyse en laboratoire | <u>Analyse:</u><br>P043<br><u>Partie analysée par le laboratoire:</u><br>- Matériau de type peinture (de différentes couleurs) : Absence d'amiante | |

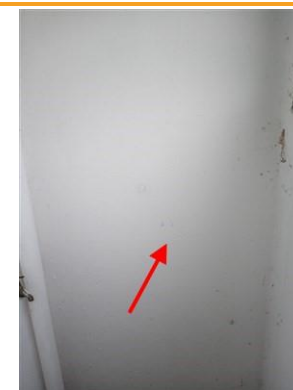
| Demi-palier | 5 | Mur de refend | Oui<br>BAT 146/1er étage - Demi-palier : Mur de refend | <p><u>Identifiant:</u> ZPSO033</p> <p><u>Echantillon:</u><br/>MA2201007053/P049, réf. labo.: 22RI011505-049<br/>MA2201007053/P057, réf. labo.: 22RI011505-057</p> <p><u>Description:</u> Couche1: Peinture + Couche2: Enduit à base de plâtre lissé ou taloché</p> <p><u>Composant de la construction:</u> 3 - Parois verticales intérieures - Revêtements de murs, poteaux, cloisons, gaines, coffres + 3 - Parois verticales intérieures - Murs et cloisons maçonnés</p> <p><u>Partie à sonder:</u> Couche1: Peinture + Couche2: Enduit à base de plâtre lissé ou taloché</p> <p><u>Justificatif:</u> Après analyse en laboratoire</p> | <p><u>Analyse:</u><br/>P049</p> <p><u>Partie analysée par le laboratoire:</u><br/>- Matériau de type peinture (blanc) ; matériau semi-dur de type enduit (blanc) ; matériau semi-dur (gris) : Absence d'amiante</p> | |

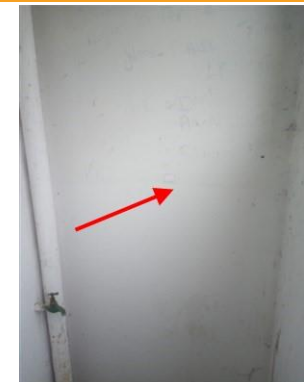
| Palier | 10 | Mur de refend | Oui<br>BAT 146/3ème étage - Palier :<br>Mur de refend | <p><u>Identifiant:</u> ZPSO033</p> <p><u>Echantillon:</u><br/>MA2201007053/P049, réf. labo.: 22RI011505-049<br/>MA2201007053/P057, réf. labo.: 22RI011505-057</p> <p><u>Description:</u> Couche1: Peinture + Couche2: Enduit à base de plâtre lissé ou taloché</p> <p><u>Composant de la construction:</u> 3 - Parois verticales intérieures - Revêtements de murs, poteaux, cloisons, gaines, coffres + 3 - Parois verticales intérieures - Murs et cloisons maçonnés</p> <p><u>Partie à sonder:</u> Couche1: Peinture + Couche2: Enduit à base de plâtre lissé ou taloché</p> <p><u>Justificatif:</u> Après analyse en laboratoire</p> | <p><u>Analyse:</u><br/>P057</p> <p><u>Partie analysée par le laboratoire:</u><br/>- Matériau de type peinture (blanc) ; matériau semi-dur de type enduit (blanc) ; matériau semi-dur (gris) en traces : Absence d'amiante</p> | |

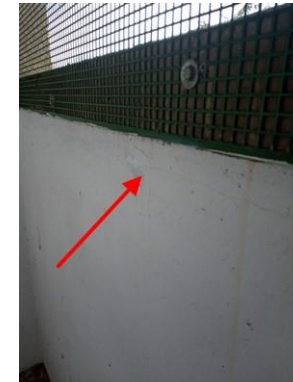
| Localisation | n° de sondage | Zone | Prélèvement effectué / Sondage et extension | Echantillon | Analyse | Photo |
|---|---|---|---|---|---|---|
| Local vide-ordures 1 | 1 | Mur donnant sur extérieur | Oui<br>BAT 146/Rez de chaussée - Local vide-ordures 1 : Mur donnant sur extérieur | <u>Identifiant:</u> ZPSO034<br><u>Echantillon:</u><br>MA2201007053/P050, réf. labo.: 22RI011505-050<br>MA2201007053/P058, réf. labo.: 22RI011505-058<br><u>Description:</u> Peinture + Enduit à base de plâtre<br><u>Composant de la construction:</u> 3 - Parois verticales intérieures - Murs et cloisons maçonnés<br><u>Partie à sonder:</u> Peinture + Enduit à base de plâtre<br><u>Justificatif:</u> Après analyse en laboratoire | <u>Analyse:</u><br>P050<br><u>Partie analysée par le laboratoire:</u><br>- Matériau de type peinture (blanc) ; matériau semi-dur de type enduit (blanc) ; matériau semi-dur de type plâtre (gris) : Absence d'amiante | |

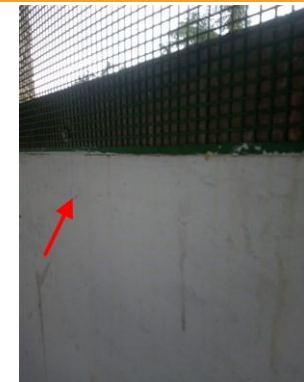
| Local vide-ordures 4 | 4 | Mur donnant sur extérieur | Oui<br>BAT 146/3ème étage - Local vide-ordures 4 : Mur donnant sur extérieur | <u>Identifiant:</u> ZPSO034<br><u>Echantillon:</u><br>MA2201007053/P050, réf. labo.: 22RI011505-050<br>MA2201007053/P058, réf. labo.: 22RI011505-058<br><u>Description:</u> Peinture + Enduit à base de plâtre<br><u>Composant de la construction:</u> 3 - Parois verticales intérieures - Murs et cloisons maçonnés<br><u>Partie à sonder:</u> Peinture + Enduit à base de plâtre<br><u>Justificatif:</u> Après analyse en laboratoire | <u>Analyse:</u><br>P058<br><u>Partie analysée par le laboratoire:</u><br>- Matériau de type peinture (blanc) ; matériau semi-dur de type enduit (blanc) ; matériau semi-dur (gris) : Absence d'amiante | |

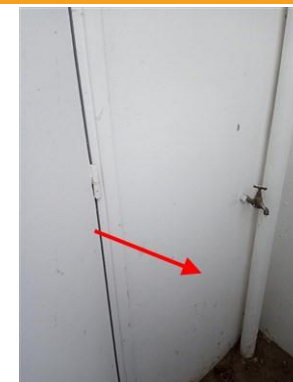
| Localisation | n° de sondage | Zone | Prélèvement effectué / Sondage et extension | Echantillon | Analyse | Photo |
|---|---|---|---|---|---|---|
| Demi-palier | 3 | Cloison | Oui<br>BAT 146/1er étage - Demi-palier : Cloison | <u>Identifiant:</u> ZPSO035<br><u>Echantillon:</u><br>MA2201007053/P051, réf. labo.: 22RI011505-051<br>MA2201007053/P059, réf. labo.: 22RI011505-059<br><u>Description:</u> Peinture + Enduit à base de plâtre<br><u>Composant de la construction:</u> 3 - Parois verticales intérieures - Murs et cloisons maçonnés<br><u>Partie à sonder:</u> Peinture + Enduit à base de plâtre<br><u>Justificatif:</u> Après analyse en laboratoire | <u>Analyse:</u><br>P051<br><u>Partie analysée par le laboratoire:</u><br>- Matériau de type peinture (blanc) ; matériau semi-dur de type enduit (blanc) ; matériau semi-dur de type ciment (gris) : Absence d'amiante | |

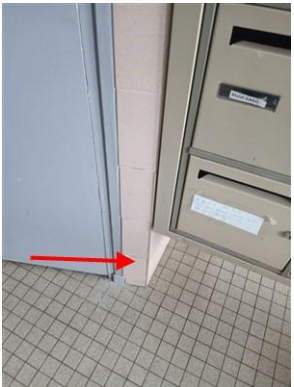
| Localisation | n° de sondage | Zone | Prélèvement effectué / Sondage et extension | Echantillon | Analyse | Photo |
|---|---|---|---|---|---|---|
| Hall | 1 | Faïence sur murs | Oui<br>BAT 146/Rez de chaussée - Hall :<br>Faïence sur murs | <u>Identifiant:</u> ZPSO037<br><u>Réf. échantillon:</u> MA2201007053/P053<br><u>Réf. laboratoire:</u> 22RI011505-053<br><u>Description:</u> Couche1: Colle de faïence + Couche2: Joint de faïence<br><u>Composant de la construction:</u> 3 - Parois verticales intérieures - Revêtements de murs, poteaux, cloisons, gaines, coffres<br><u>Partie à sonder:</u> Couche1: Colle de faïence + Couche2: Joint de faïence<br><u>Justificatif:</u> Après analyse en laboratoire | <u>Analyse:</u><br>P053<br><u>Partie analysée par le laboratoire:</u><br>- Matériau de type peinture (beige) ; matériau dur de type ciment-colle (beige) : Absence d'amiante | |

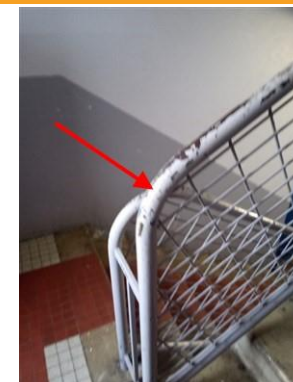
| Localisation | n° de sondage | Zone | Prélèvement effectué / Sondage et extension | Echantillon | Analyse | Photo |
|---|---|---|---|---|---|---|
| Demi-palier | 3 | Garde-corps | Oui<br>BAT 146/1er étage - Demi-palier : Garde-corps | <u>Identifiant:</u> ZPSO039<br><u>Réf. échantillon:</u> MA2201007053/P055<br><u>Réf. laboratoire:</u> 22RI011505-055<br><u>Description:</u> Peinture décorative<br><u>Composant de la construction:</u> 3 - Parois verticales intérieures - Revêtements de murs, poteaux, cloisons, gaines, coffres<br><u>Partie à sonder:</u> Peinture décorative<br><u>Justificatif:</u> Après analyse en laboratoire | <u>Analyse:</u><br>P055<br><u>Partie analysée par le laboratoire:</u><br>- Matériau de type peinture (de différentes couleurs) : Absence d'amiante | |

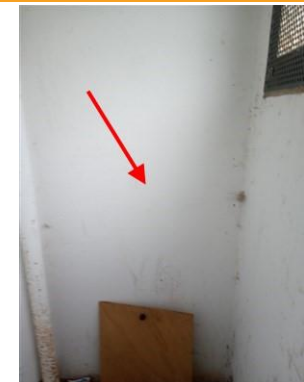
| Local vide-ordures 1 | 16 | Mur de refend | Oui<br>BAT 160/Rez de chaussée - Local vide-ordures 1 : Mur de refend | <p><u>Identifiant:</u> ZPSO041</p> <p><u>Echantillon:</u><br/>MA2201007053/P061, réf. labo.: 22RI011505-061<br/>MA2201007053/P069, réf. labo.: 22RI011505-069</p> <p><u>Description:</u> Couche1: Peinture + Couche2: Enduit à base de plâtre lissé ou taloché</p> <p><u>Composant de la construction:</u> 3 - Parois verticales intérieures - Revêtements de murs, poteaux, cloisons, gaines, coffres + 3 - Parois verticales intérieures - Murs et cloisons maçonnés</p> <p><u>Partie à sonder:</u> Couche1: Peinture + Couche2: Enduit à base de plâtre lissé ou taloché</p> <p><u>Justificatif:</u> Après analyse en laboratoire</p> | <p><u>Analyse:</u><br/>P061</p> <p><u>Partie analysée par le laboratoire:</u><br/>- Matériau de type peinture (blanc) ; matériau semi-dur de type enduit (blanc) ; matériau (pulvérulent) (gris) : Absence d'amiante</p> | |

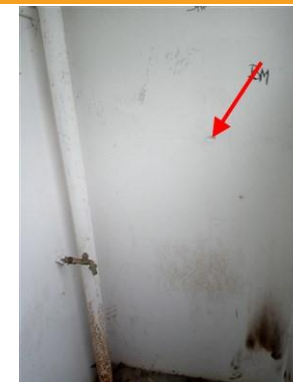
| Demi-palier | 24 | Mur de refend | Oui<br>BAT 160/3er étage - Demi-palier :<br>Mur de refend | <p><u>Identifiant:</u> ZPSO041</p> <p><u>Echantillon:</u><br/>MA2201007053/P061, réf. labo.: 22RI011505-061<br/>MA2201007053/P069, réf. labo.: 22RI011505-069</p> <p><u>Description:</u> Couche1: Peinture + Couche2: Enduit à base de plâtre lissé ou taloché</p> <p><u>Composant de la construction:</u> 3 - Parois verticales intérieures - Revêtements de murs, poteaux, cloisons, gaines, coffres + 3 - Parois verticales intérieures - Murs et cloisons maçonnés</p> <p><u>Partie à sonder:</u> Couche1: Peinture + Couche2: Enduit à base de plâtre lissé ou taloché</p> <p><u>Justificatif:</u> Après analyse en laboratoire</p> | <p><u>Analyse:</u><br/>P069</p> <p><u>Partie analysée par le laboratoire:</u><br/>- Matériau de type peinture (blanc) ; matériau semi-dur de type enduit (blanc) ; matériau (pulvérulent) (gris) en traces : Absence d'amiante</p> | |

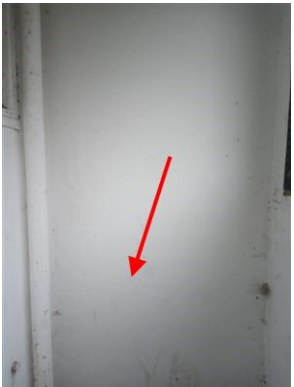
| Local vide-ordures 2 | 6 | Mur donnant sur extérieur | Oui<br>BAT 160/1er étage - Local vide-ordures 2 : Mur donnant sur extérieur | <u>Identifiant:</u> ZPSO042<br><u>Echantillon:</u><br>MA2201007053/P062, réf. labo.: 22RI011505-062<br>MA2201007053/P070, réf. labo.: 22RI011505-070<br><u>Description:</u> Peinture + Enduit à base de plâtre<br><u>Composant de la construction:</u> 3 - Parois verticales intérieures - Murs et cloisons maçonnés<br><u>Partie à sonder:</u> Peinture + Enduit à base de plâtre<br><u>Justificatif:</u> Après analyse en laboratoire | <u>Analyse:</u><br>P062<br><u>Partie analysée par le laboratoire:</u><br>- Matériau de type peinture (blanc) ; matériau semi-dur de type enduit (blanc) ; matériau semi-dur de type enduit (gris) : Absence d'amiante | |

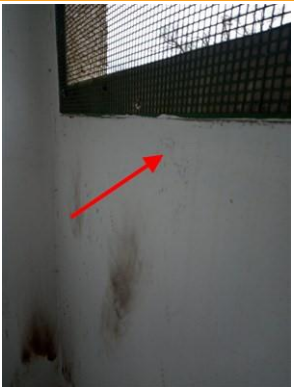
| Local vide-ordures 4 | 8 | Mur donnant sur extérieur | Oui<br>BAT 160/3er étage - Local vide-ordures 5 : Mur donnant sur extérieur | <p><u>Identifiant:</u> ZPSO042</p> <p><u>Echantillon:</u><br/>MA2201007053/P062, réf. labo.: 22RI011505-062<br/>MA2201007053/P070, réf. labo.: 22RI011505-070</p> <p><u>Description:</u> Peinture + Enduit à base de plâtre</p> <p><u>Composant de la construction:</u> 3 - Parois verticales intérieures - Murs et cloisons maçonnés</p> <p><u>Partie à sonder:</u> Peinture + Enduit à base de plâtre</p> <p><u>Justificatif:</u> Après analyse en laboratoire</p> | <p><u>Analyse:</u><br/>P070</p> <p><u>Partie analysée par le laboratoire:</u><br/>- Matériau de type peinture (blanc) ; matériau semi-dur de type enduit (blanc) ; matériau semi-dur de type enduit (gris) : Absence d'amiante</p> | |

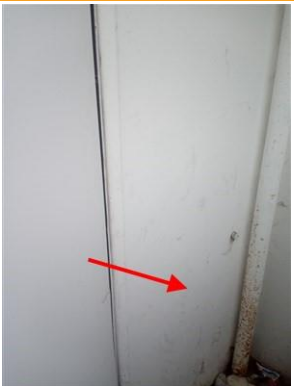
| Local vide-ordures 1 | 10 | Cloison | Oui<br>BAT 160/Rez de chaussée - Local vide-ordures 1 : Cloison | <u>Identifiant:</u> ZPSO043<br><u>Echantillon:</u><br>MA2201007053/P063, réf. labo.: 22RI011505-063<br>MA2201007053/P071, réf. labo.: 22RI011505-071<br><u>Description:</u> Peinture + Enduit à base de plâtre<br><u>Composant de la construction:</u> 3 - Parois verticales intérieures - Murs et cloisons maçonnés<br><u>Partie à sonder:</u> Peinture + Enduit à base de plâtre<br><u>Justificatif:</u> Après analyse en laboratoire | <u>Analyse:</u><br>P063<br><u>Partie analysée par le laboratoire:</u><br>- Matériau de type peinture (blanc) ; matériau semi-dur de type ciment (gris) : Absence d'amiante | |

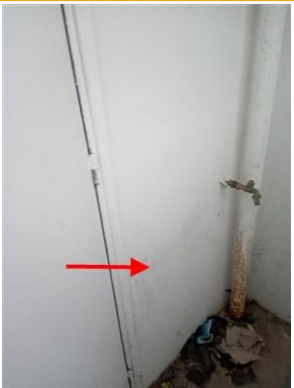
| Demi-palier | 15 | Cloison | Oui<br>BAT 160/3er étage - Demi-palier : Cloison | <p><u>Identifiant:</u> ZPSO043</p> <p><u>Echantillon:</u><br/>MA2201007053/P063, réf. labo.: 22RI011505-063<br/>MA2201007053/P071, réf. labo.: 22RI011505-071</p> <p><u>Description:</u> Peinture + Enduit à base de plâtre</p> <p><u>Composant de la construction:</u> 3 - Parois verticales intérieures - Murs et cloisons maçonnés</p> <p><u>Partie à sonder:</u> Peinture + Enduit à base de plâtre</p> <p><u>Justificatif:</u> Après analyse en laboratoire</p> | <p><u>Analyse:</u><br/>P071</p> <p><u>Partie analysée par le laboratoire:</u><br/>- Phase 1 Matériau de type peinture (blanc) ; matériau dur de type mortier, béton, chape (gris)<br/>Absence d'amiante<br/>- Phase 2 Matériau dur de type mortier, béton, chape (gris)<br/>Absence d'amiante</p> | |

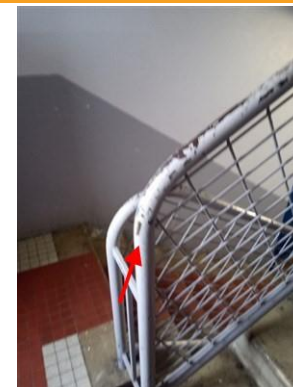
| Demi-palier | 11 | Garde-corps | Oui<br>BAT 160/1er étage - Demi-palier : Garde-corps | <u>Identifiant:</u> ZPSO047<br><u>Réf. échantillon:</u> MA2201007053/P067<br><u>Réf. laboratoire:</u> 22RI011505-067<br><u>Description:</u> Peinture décorative<br><u>Composant de la construction:</u> 3 - Parois verticales intérieures - Revêtements de murs, poteaux, cloisons, gaines, coffres<br><u>Partie à sonder:</u> Peinture décorative<br><u>Justificatif:</u> Après analyse en laboratoire | <u>Analyse:</u><br>P067<br><u>Partie analysée par le laboratoire:</u><br>- Matériau de type peinture (gris) ; matériau de type peinture (bleu) ; matériau de type peinture (marron) : Absence d'amiante | |

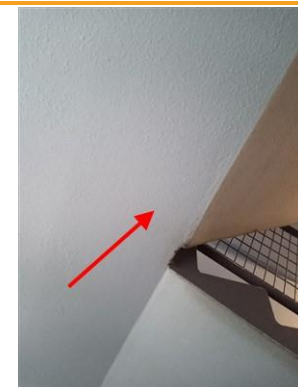
| Demi-palier | 15 | Plafond | Oui<br>BAT 86/Rez de chaussée - Demi-palier : Plafond | <p><u>Identifiant:</u> ZPSO004</p> <p><u>Echantillon:</u><br/>MA2201007053/P004, réf. labo.: 22RI011505-004<br/>MA2201007053/P012, réf. labo.: 22RI011505-012</p> <p><u>Description:</u> Peinture + Enduit à base de plâtre</p> <p><u>Composant de la construction:</u> 4 - Plafonds et faux plafonds - Plafonds</p> <p><u>Partie à sonder:</u> Peinture + Enduit à base de plâtre</p> <p><u>Justificatif:</u> Après analyse en laboratoire</p> | <p><u>Analyse:</u><br/>P004</p> <p><u>Partie analysée par le laboratoire:</u><br/>- Matériau de type peinture (de différentes couleurs) ; matériau semi-dur de type enduit (blanc) ; matériau semi-dur (gris) en traces : Absence d'amiante</p> | |

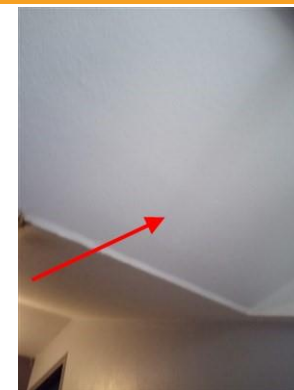
| Palier | 22 | Plafond | Oui<br>BAT 86/2ème étage - Palier : Plafond | <u>Identifiant:</u> ZPSO004<br><u>Echantillon:</u><br>MA2201007053/P004, réf. labo.: 22RI011505-004<br>MA2201007053/P012, réf. labo.: 22RI011505-012<br><u>Description:</u> Peinture + Enduit à base de plâtre<br><u>Composant de la construction:</u> 4 - Plafonds et faux plafonds - Plafonds<br><u>Partie à sonder:</u> Peinture + Enduit à base de plâtre<br><u>Justificatif:</u> Après analyse en laboratoire | <u>Analyse:</u><br>P012<br><u>Partie analysée par le laboratoire:</u><br>- Matériau de type peinture (blanc) ; matériau de type peinture (marron) ; matériau semi-dur de type enduit (gris) : Absence d'amiante | |

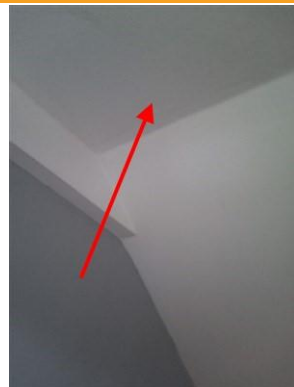
| Localisation | n° de sondage | Zone | Prélèvement effectué / Sondage et extension | Echantillon | Analyse | Photo |
|---|---|---|---|---|---|---|
| Demi-palier | 2 | Plafond | Oui<br>BAT 100/Rez de chaussée - Demi-palier : Plafond | <u>Identifiant:</u> ZPSO012<br><u>Echantillon:</u><br>MA2201007053/P016, réf. labo.: 22RI011505-016<br>MA2201007053/P024, réf. labo.: 22RI011505-024<br><u>Description:</u> Peinture + Enduit à base de plâtre<br><u>Composant de la construction:</u> 4 - Plafonds et faux plafonds - Plafonds<br><u>Partie à sonder:</u> Peinture + Enduit à base de plâtre<br><u>Justificatif:</u> Après analyse en laboratoire | <u>Analyse:</u><br>P016<br><u>Partie analysée par le laboratoire:</u><br>- Matériau de type système d'enduit peinture (blanc) ; matériau semi-dur de type ciment (gris) : Absence d'amiante | |

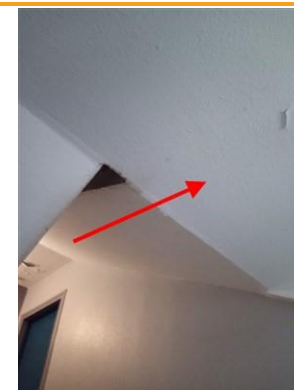
| Demi-palier | 11 | Plafond | Oui<br>BAT 100/3ème étage - Demi-palier : Plafond | <u>Identifiant:</u> ZPSO012<br><u>Echantillon:</u><br>MA2201007053/P016, réf. labo.: 22RI011505-016<br>MA2201007053/P024, réf. labo.: 22RI011505-024<br><u>Description:</u> Peinture + Enduit à base de plâtre<br><u>Composant de la construction:</u> 4 - Plafonds et faux plafonds - Plafonds<br><u>Partie à sonder:</u> Peinture + Enduit à base de plâtre<br><u>Justificatif:</u> Après analyse en laboratoire | <u>Analyse:</u><br>P024<br><u>Partie analysée par le laboratoire:</u><br>- Matériau de type peinture (de différentes couleurs) ; matériau semi-dur de type enduit (blanc) ; matériau semi-dur (gris) en traces : Absence d'amiante | |

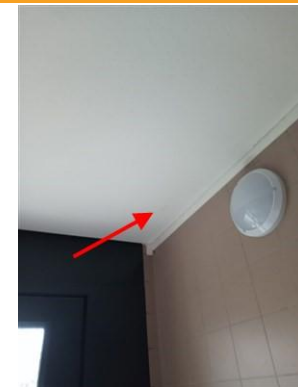
| Palier | 7 | Plafond | Oui<br>BAT 116/2ème étage - Palier : Plafond | <u>Identifiant:</u> ZPSO020<br><u>Echantillon:</u><br>MA2201007053/P028, réf. labo.: 22RI011505-028<br>MA2201007053/P036, réf. labo.: 22RI011505-036<br><u>Description:</u> Peinture + Enduit à base de plâtre<br><u>Composant de la construction:</u> 4 - Plafonds et faux plafonds - Plafonds<br><u>Partie à sonder:</u> Peinture + Enduit à base de plâtre<br><u>Justificatif:</u> Après analyse en laboratoire | <u>Analyse:</u><br>P028<br><u>Partie analysée par le laboratoire:</u><br>- Matériau de type peinture (de différentes couleurs) ; matériau semi-dur de type enduit (blanc) ; matériau semi-dur (gris) en traces : Absence d'amiante | |

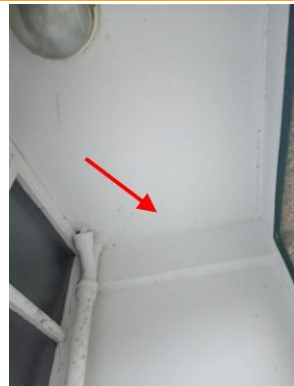
| Palier | 13 | Plafond | Oui<br>BAT 116/4ème étage - Palier :<br>Plafond | <p><u>Identifiant:</u> ZPSO020</p> <p><u>Echantillon:</u><br/>MA2201007053/P028, réf. labo.: 22RI011505-028<br/>MA2201007053/P036, réf. labo.: 22RI011505-036</p> <p><u>Description:</u> Peinture + Enduit à base de plâtre</p> <p><u>Composant de la construction:</u> 4 - Plafonds et faux plafonds - Plafonds</p> <p><u>Partie à sonder:</u> Peinture + Enduit à base de plâtre</p> <p><u>Justificatif:</u> Après analyse en laboratoire</p> | <p><u>Analyse:</u><br/>P036</p> <p><u>Partie analysée par le laboratoire:</u><br/>- Matériau de type système d'enduit peinture (blanc) ; matériau semi-dur de type ciment (gris) :<br/>Absence d'amiante</p> | |

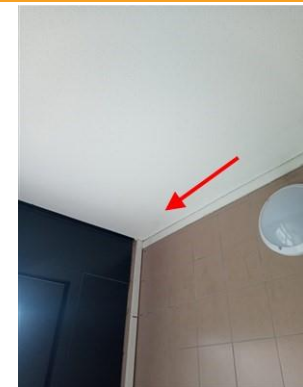
| Palier | 4 | Plafond | Oui<br>BAT 130/1er étage - Palier :<br>Plafond | <p><u>Identifiant:</u> ZPSO028</p> <p><u>Echantillon:</u><br/>MA2201007053/P040, réf. labo.: 22RI011505-040<br/>MA2201007053/P048, réf. labo.: 22RI011505-048</p> <p><u>Description:</u> Peinture + Enduit à base de plâtre</p> <p><u>Composant de la construction:</u> 4 - Plafonds et faux plafonds - Plafonds</p> <p><u>Partie à sonder:</u> Peinture + Enduit à base de plâtre</p> <p><u>Justificatif:</u> Après analyse en laboratoire</p> | <p><u>Analyse:</u><br/>P040</p> <p><u>Partie analysée par le laboratoire:</u><br/>- Matériau de type système d'enduit peinture (blanc) ; matériau semi-dur de type ciment (gris) : Absence d'amiante</p> | |

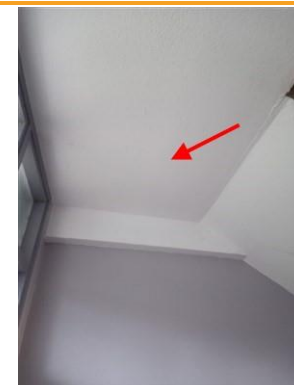
| Demi-palier | 11 | Plafond | Oui<br>BAT 130/3ème étage - Demi-palier : Plafond | <p><u>Identifiant:</u> ZPSO028</p> <p><u>Echantillon:</u><br/>MA2201007053/P040, réf. labo.: 22RI011505-040<br/>MA2201007053/P048, réf. labo.: 22RI011505-048</p> <p><u>Description:</u> Peinture + Enduit à base de plâtre</p> <p><u>Composant de la construction:</u> 4 - Plafonds et faux plafonds - Plafonds</p> <p><u>Partie à sonder:</u> Peinture + Enduit à base de plâtre</p> <p><u>Justificatif:</u> Après analyse en laboratoire</p> | <p><u>Analyse:</u><br/>P048</p> <p><u>Partie analysée par le laboratoire:</u><br/>- Matériau de type système d'enduit peinture (blanc) ; matériau semi-dur de type ciment (gris) : Absence d'amiante</p> | |

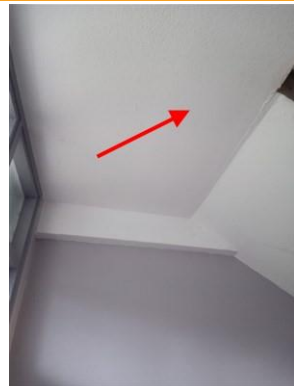
| Palier | 4 | Plafond | Oui<br>BAT 146/1er étage - Palier :<br>Plafond | <u>Identifiant:</u> ZPSO036<br><u>Echantillon:</u><br>MA2201007053/P052, réf. labo.: 22RI011505-052<br>MA2201007053/P060, réf. labo.: 22RI011505-060<br><u>Description:</u> Peinture + Enduit à base de plâtre<br><u>Composant de la construction:</u> 4 - Plafonds et faux plafonds - Plafonds<br><u>Partie à sonder:</u> Peinture + Enduit à base de plâtre<br><u>Justificatif:</u> Après analyse en laboratoire | <u>Analyse:</u><br>P052<br><u>Partie analysée par le laboratoire:</u><br>- Matériau de type peinture (blanc) ; matériau de type peinture (bleu) ; matériau semi-dur de type enduit (blanc) ; matériau semi-dur de type ciment (gris) : Absence d'amiante | |
