# Rapport de repérage des matériaux et produits contenant de l'amiante avant réalisation de travaux dans un immeuble bâti

Numéro de dossier : MA2201007053  
Date d'édition: 23/03/2022

86, 100, 116, 130, 146, 160, 176,  
190 RUE DU MOULIN (BAT H)  
777190 DAMMARIE LES LYS

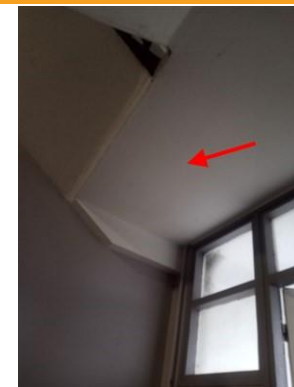
| Palier | 10 | Plafond | Oui<br>BAT 146/3ème étage - Palier : Plafond | <u>Identifiant:</u> ZPSO036<br><u>Echantillon:</u><br>MA2201007053/P052, réf. labo.: 22RI011505-052<br>MA2201007053/P060, réf. labo.: 22RI011505-060<br><u>Description:</u> Peinture + Enduit à base de plâtre<br><u>Composant de la construction:</u> 4 - Plafonds et faux plafonds - Plafonds<br><u>Partie à sonder:</u> Peinture + Enduit à base de plâtre<br><u>Justificatif:</u> Après analyse en laboratoire | <u>Analyse:</u><br>P060<br><u>Partie analysée par le laboratoire:</u><br>- Matériau de type peinture (blanc) ; matériau de type peinture (bleu) ; matériau semi-dur de type enduit (blanc) ; matériau semi-dur (gris) : Absence d'amiante | |

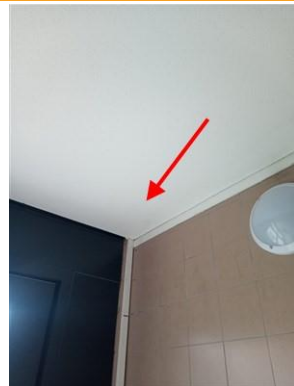
| Demi-palier | 15 | Plafond | Oui<br>BAT 160/Rez de chaussée - Demi-palier : Plafond | <u>Identifiant:</u> ZPSO044<br><u>Echantillon:</u><br>MA2201007053/P064, réf. labo.: 22RI011505-064<br>MA2201007053/P072, réf. labo.: 22RI011505-072<br><u>Description:</u> Peinture + Enduit à base de plâtre<br><u>Composant de la construction:</u> 4 - Plafonds et faux plafonds - Plafonds<br><u>Partie à sonder:</u> Peinture + Enduit à base de plâtre<br><u>Justificatif:</u> Après analyse en laboratoire | <u>Analyse:</u><br>P064<br><u>Partie analysée par le laboratoire:</u><br>- Matériau de type peinture (blanc) ; matériau semi-dur de type ciment (gris) : Absence d'amiante | |

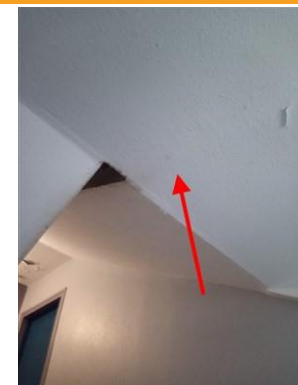
| Demi-palier | 24 | Plafond | Oui<br>BAT 160/3er étage - Demi-palier :<br>Plafond | <p><u>Identifiant:</u> ZPSO044</p> <p><u>Echantillon:</u><br/>MA2201007053/P064, réf. labo.: 22RI011505-064<br/>MA2201007053/P072, réf. labo.: 22RI011505-072</p> <p><u>Description:</u> Peinture + Enduit à base de plâtre</p> <p><u>Composant de la construction:</u> 4 - Plafonds et faux plafonds - Plafonds</p> <p><u>Partie à sonder:</u> Peinture + Enduit à base de plâtre</p> <p><u>Justificatif:</u> Après analyse en laboratoire</p> | <p><u>Analyse:</u><br/>P072</p> <p><u>Partie analysée par le laboratoire:</u><br/>- Matériau de type peinture (blanc) ; matériau semi-dur de type ciment (gris) : Absence d'amiante</p> | |

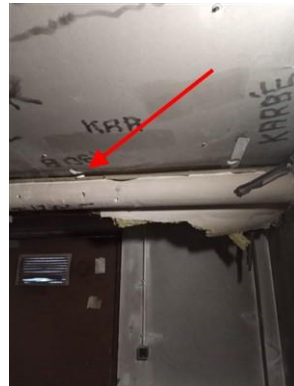
| Localisation | n° de sondage | Zone | Prélèvement effectué / Sondage et extension | Echantillon | Analyse | Photo |
|---|---|---|---|---|---|---|
| Sous-sol | 1 | Plafond | Oui<br>BAT 86, 100, 116, 130, 146, 160, 176, 190 - Sous-sol : Plafond (BAT 86) | <u>Identifiant:</u> ZPSO052<br><u>Echantillon:</u><br>MA2201007053/P079, réf. labo.: 22RI011505-079<br>MA2201007053/P080, réf. labo.: 22RI011505-080<br><u>Description:</u> Peinture + Enduit de jointoiment + Bande + Plaque de plâtre<br><u>Composant de la construction:</u> 4 - Plafonds et faux plafonds - Plafonds<br><u>Partie à sonder:</u> Peinture + Enduit de jointoiment + Bande + Plaque de plâtre<br><u>Justificatif:</u> Après analyse en laboratoire | <u>Analyse:</u><br>P079<br><u>Partie analysée par le laboratoire:</u><br>- Phase 2 Matériau semi-dur de type enduit (blanc) ; matériau souple fibreux de type papier, carton (beige) ; matériau semi-dur de type plâtre (blanc)<br>Absence d'amiante<br>- Phase 3 Matériau souple fibreux de type papier, carton (beige)<br>Absence d'amiante | |

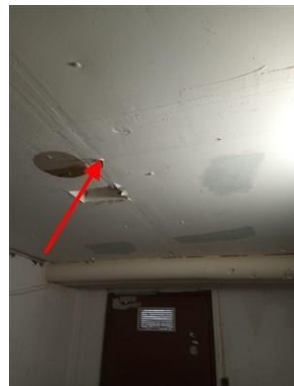
| Localisation | n° de sondage | Zone | Prélèvement effectué / Sondage et extension | Echantillon | Analyse | Photo |
|---|---|---|---|---|---|---|
| | 2 | Plafond | Oui<br>BAT 86, 100, 116, 130, 146, 160, 176, 190 - Sous-sol : Plafond (BAT 190) | <u>Identifiant:</u> ZPSO052<br><u>Echantillon:</u><br>MA2201007053/P079, réf. labo.: 22RI011505-079<br>MA2201007053/P080, réf. labo.: 22RI011505-080<br><u>Description:</u> Peinture + Enduit de jointoiment + Bande + Plaque de plâtre<br><u>Composant de la construction:</u> 4 - Plafonds et faux plafonds - Plafonds<br><u>Partie à sonder:</u> Peinture + Enduit de jointoiment + Bande + Plaque de plâtre<br><u>Justificatif:</u> Après analyse en laboratoire | <u>Analyse:</u><br>P080<br><u>Partie analysée par le laboratoire:</u><br>- Phase 2 Matériau de type peinture (blanc) ; matériau souple fibreux de type papier, carton (marron)<br>Absence d'amiante<br>- Phase 3 Matériau souple fibreux de type papier, carton (marron)<br>Absence d'amiante<br>- Phase 4 Matériau semi-dur de type plâtre (blanc)<br>Absence d'amiante<br>- Phase 5 Matériau de type peinture (blanc) ; matériau souple fibreux de type papier, carton (blanc)<br>Absence d'amiante<br>- Phase 7 Matériau souple fibreux de type papier, carton (blanc)<br>Absence d'amiante<br>- Phase 8 Matériau semi-dur (blanc)<br>Absence d'amiante | |

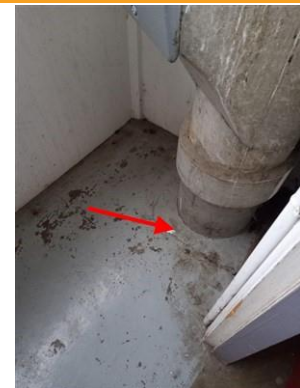
| Local vide-ordures 2 | 6 | Sol | Oui<br>BAT 86/1er étage - Local vide-ordures 2 : Sol | <p><u>Identifiant:</u> ZPSO008<br/> <u>Réf. échantillon:</u> MA2201007053/P008<br/> <u>Réf. laboratoire:</u> 22RI011505-008<br/> <u>Description:</u> Couche1: Peinture de sol + Couche2: Ragréage<br/> <u>Composant de la construction:</u> 5 - Planchers et planchers techniques - Revêtements de sols<br/> <u>Partie à sonder:</u> Couche1: Peinture de sol + Couche2: Ragréage<br/> <u>Justificatif:</u> Après analyse en laboratoire</p> | <p><u>Analyse:</u><br/>P008<br/> <u>Partie analysée par le laboratoire:</u><br/> - Matériau de type peinture (gris) ; matériau semi-dur de type enduit (blanc) ; matériau semi-dur de type ragréage (beige) : Absence d'amiante</p> | |

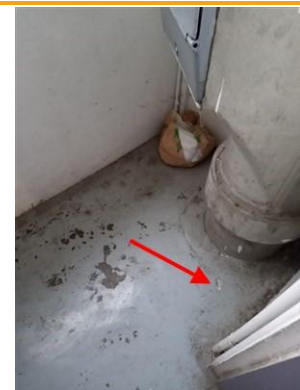
| Localisation | n° de sondage | Zone | Prélèvement effectué / Sondage et extension | Echantillon | Analyse | Photo |
|---|---|---|---|---|---|---|
| Local vide-ordures 2 | 2 | Sol | Oui<br>BAT 100/1er étage - Local vide-ordures 2 : Sol | <u>Identifiant:</u> ZPSO016<br><u>Réf. échantillon:</u> MA2201007053/P020<br><u>Réf. laboratoire:</u> 22RI011505-020<br><u>Description:</u> Couche1: Peinture de sol + Couche2: Ragréage<br><u>Composant de la construction:</u> 5 - Planchers et planchers techniques - Revêtements de sols<br><u>Partie à sonder:</u> Couche1: Peinture de sol + Couche2: Ragréage<br><u>Justificatif:</u> Après analyse en laboratoire | <u>Analyse:</u><br>P020<br><u>Partie analysée par le laboratoire:</u><br>- Phase 1 Matériau de type peinture (gris) ; matériau de type peinture (blanc) ; matériau dur de type mortier, béton, chape (beige)<br>Absence d'amiante<br>- Phase 2 Matériau dur de type mortier, béton, chape (beige)<br>Absence d'amiante | |

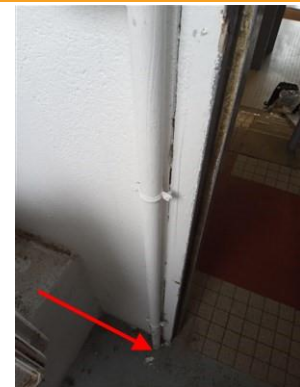
| Local vide-ordures 4 | 4 | Sol | Oui<br>BAT 116/3ème étage - Local vide-ordures 4 : Sol | <p><u>Identifiant:</u> ZPSO024<br/> <u>Réf. échantillon:</u> MA2201007053/P032<br/> <u>Réf. laboratoire:</u> 22RI011505-032<br/> <u>Description:</u> Couche1: Peinture de sol + Couche2: Ràgréage<br/> <u>Composant de la construction:</u> 5 - Planchers et planchers techniques - Revêtements de sols<br/> <u>Partie à sonder:</u> Couche1: Peinture de sol + Couche2: Ràgréage<br/> <u>Justificatif:</u> Après analyse en laboratoire</p> | <p><u>Analyse:</u><br/>P032<br/> <u>Partie analysée par le laboratoire:</u><br/> - Matériau de type peinture (gris) ; matériau semi-dur de type enduit (blanc) ; matériau semi-dur de type ràgréage (beige) : Absence d'amiante</p> | |

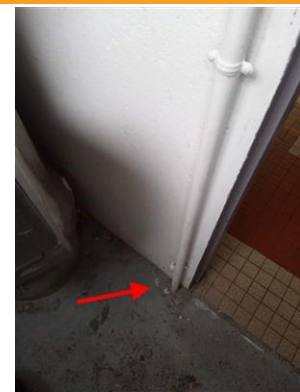
| Localisation | n° de sondage | Zone | Prélèvement effectué / Sondage et extension | Echantillon | Analyse | Photo |
|---|---|---|---|---|---|---|
| Local vide-ordures 3 | 3 | Sol | Oui<br>BAT 130/2ème étage - Local vide-ordures 3 : Sol | <u>Identifiant:</u> ZPSO032<br><u>Réf. échantillon:</u> MA2201007053/P044<br><u>Réf. laboratoire:</u> 22RI011505-044<br><u>Description:</u> Couche1: Peinture de sol + Couche2: Ragréage<br><u>Composant de la construction:</u> 5 - Planchers et planchers techniques - Revêtements de sols<br><u>Partie à sonder:</u> Couche1: Peinture de sol + Couche2: Ragréage<br><u>Justificatif:</u> Après analyse en laboratoire | <u>Analyse:</u><br>P044<br><u>Partie analysée par le laboratoire:</u><br>- Matériau de type système d'enduit peinture (gris) : Absence d'amiante | |

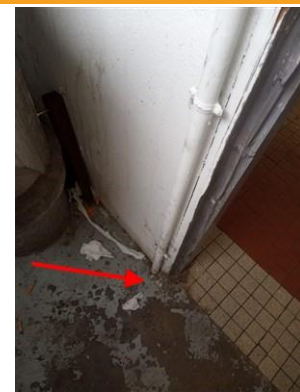
| Localisation | n° de sondage | Zone | Prélèvement effectué / Sondage et extension | Echantillon | Analyse | Photo |
|---|---|---|---|---|---|---|
| Local vide-ordures 3 | 3 | Sol | Oui<br>BAT 146/2ème étage - Local vide-ordures 3 : Sol | <p><u>Identifiant:</u> ZPSO040<br/> <u>Réf. échantillon:</u> MA2201007053/P056<br/> <u>Réf. laboratoire:</u> 22RI011505-056<br/> <u>Description:</u> Couche1: Peinture de sol + Couche2: Ragréage<br/> <u>Composant de la construction:</u> 5 - Planchers et planchers techniques - Revêtements de sols<br/> <u>Partie à sonder:</u> Couche1: Peinture de sol + Couche2: Ragréage<br/> <u>Justificatif:</u> Après analyse en laboratoire</p> | <p><u>Analyse:</u><br/>P056<br/> <u>Partie analysée par le laboratoire:</u><br/> - Matériau de type peinture (gris) ; matériau de type peinture (blanc) ; matériau semi-dur de type enduit (beige) ; matériau semi-dur de type ciment (gris) : Absence d'amiante</p> | |

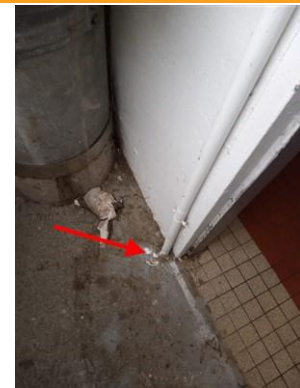
| Local vide-ordures 3 | 7 | Sol | Oui<br>BAT 160/2er étage - Local vide-ordures 3 : Sol | <u>Identifiant:</u> ZPSO048<br><u>Réf. échantillon:</u> MA2201007053/P068<br><u>Réf. laboratoire:</u> 22RI011505-068<br><u>Description:</u> Couche1: Peinture de sol + Couche2: Ragréage<br><u>Composant de la construction:</u> 5 - Planchers et planchers techniques - Revêtements de sols<br><u>Partie à sonder:</u> Couche1: Peinture de sol + Couche2: Ragréage<br><u>Justificatif:</u> Après analyse en laboratoire | <u>Analyse:</u><br>P068<br><u>Partie analysée par le laboratoire:</u><br>- Matériau de type peinture (gris) ; matériau semi-dur de type enduit (blanc) ; matériau semi-dur de type ciment (gris) : Absence d'amiante | |
