# RAPPORT DE MISSION DE REPERAGE DES MATERIAUX ET PRODUITS CONTENANT DE L'AMIANTE AVANT TRAVAUX

87 RUE DU LT MOISANT  
 ESC BC 25LBC0401  
 77190 DAMMARIÉ LES LYS

Edité à SAMOIS SUR SEINE, le 18/05/2017

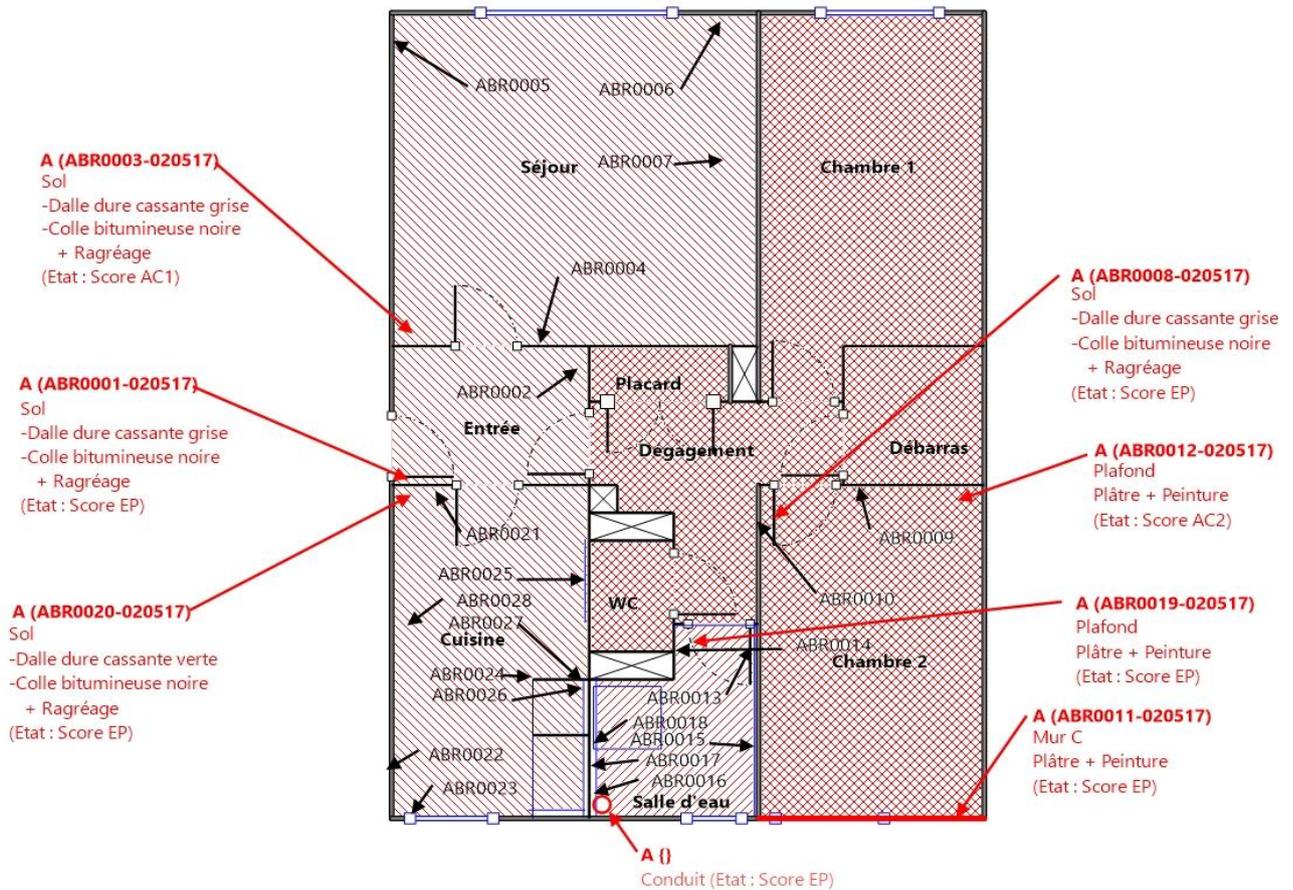
4ème étage - p

Planche (croquis) de repérage technique effectué par le cabinet : ALLODIAGNOSTIC  
Auteur : Alexandre BRUN  
Dossier n° 865633  
Adresse du bien : 87 RUE DU LT MOISANT  
ESC BC 25LBC0401  
77190 DAMMARIÉ LES LYS
