Rapport de mission de repérage des matériaux et produits contenant de l'amiante avant réalisation de travaux

Norme NF X 46-020 V .2017

2 RUE CHARLES DARWIN

77420 CHAMPS SUR MARNE

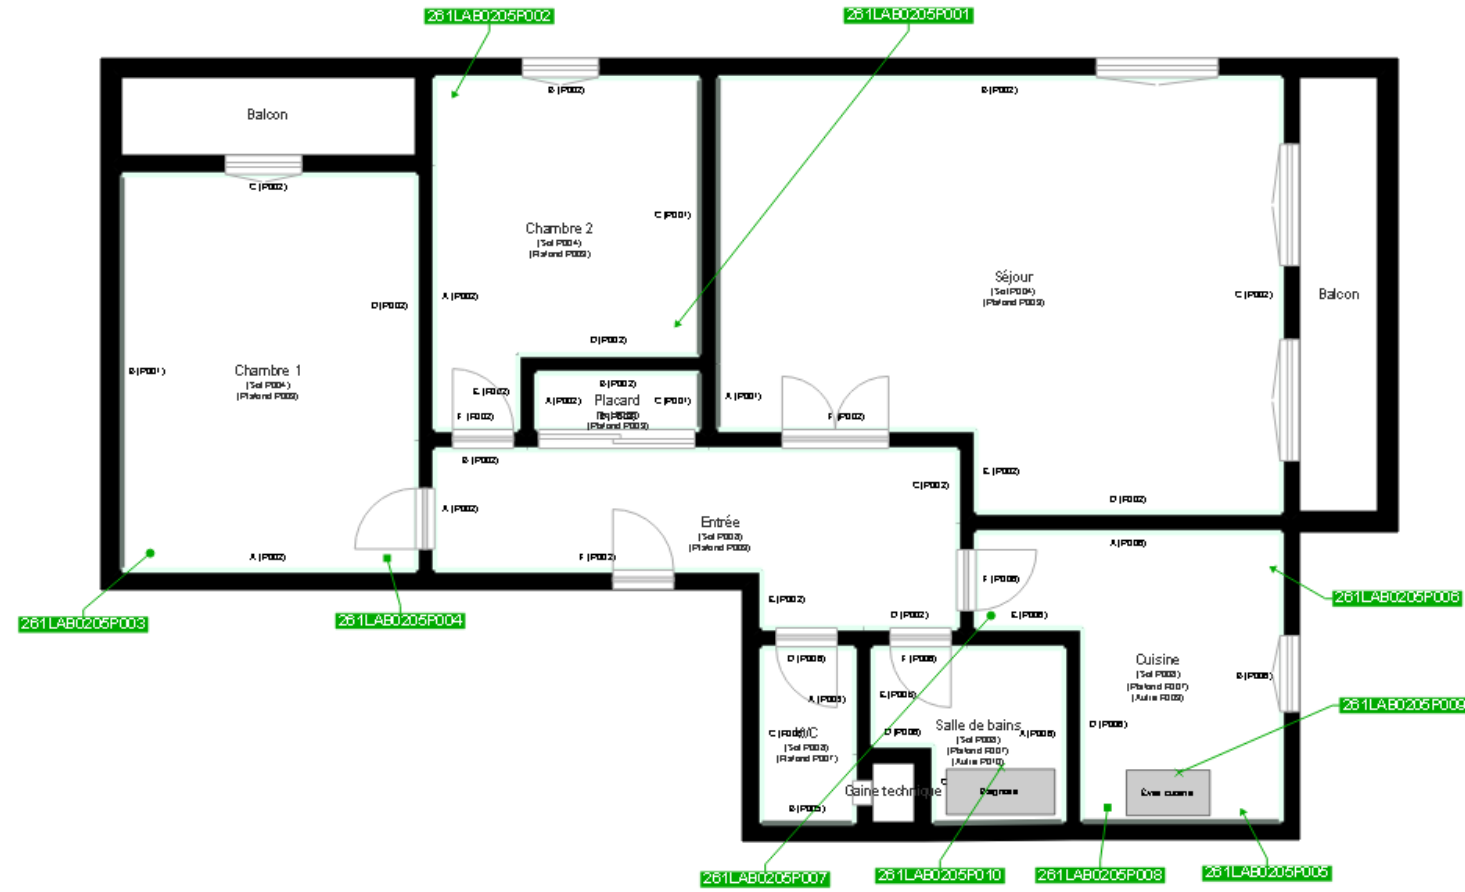
PLANCHE DE REPÉRAGE	Zone : R+2	Vue de dessus
Auteur : IZABACHENE Lyes	Bien : 261LAB0205 - 222 2 RUE CHARLES DARWIN 77420 CHAMPS SUR MARNE	Chaque support/équipement identifié a fait l'objet d'un sondage par le technicien
