Rapport de mission de repérage des matériaux et produits contenant de l'amiante avant réalisation de travaux

Référence : RAAT_265LAB0002

Le 25/08/2021

Adresse : 6 rue De Paris 77600 JOSSIGNY

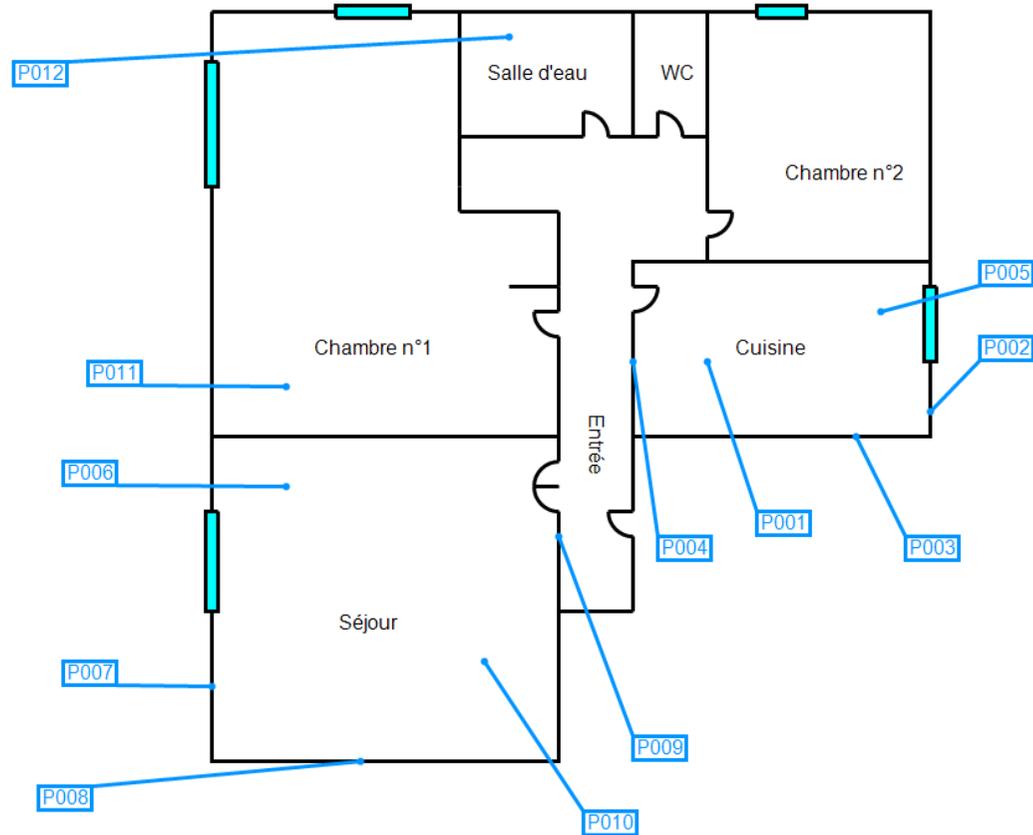
Planche de repérage

Cliant :	HABITAT 77 OPH DE SEINE ET	Titre :	Localisation prélèvements	
N° dossier :	RAAT_265LAB0002	Adresse :	Bâtiment 6 rue De Paris 77600 JOSSIGNY	
N° planche :	1/1			Version : 0
Type :	Croquis			
Date :	05/09/2021	Localisation / Bâtiment :		
Intervenant :	MARTIN Olivier	Niveau :		
Origine du plan :	Cabinet de diagnostics	Commentaire :
