# RAPPORT DE MISSION DE REPERAGE DES MATERIAUX ET PRODUITS CONTENANT DE L'AMIANTE AVANT TRAVAUX

19 RUE DU 8 MAI 1945 ESC  
77320 LA FERTE GAUCHER

Edité à SAMOIS SUR SEINE, le 11/05/2017

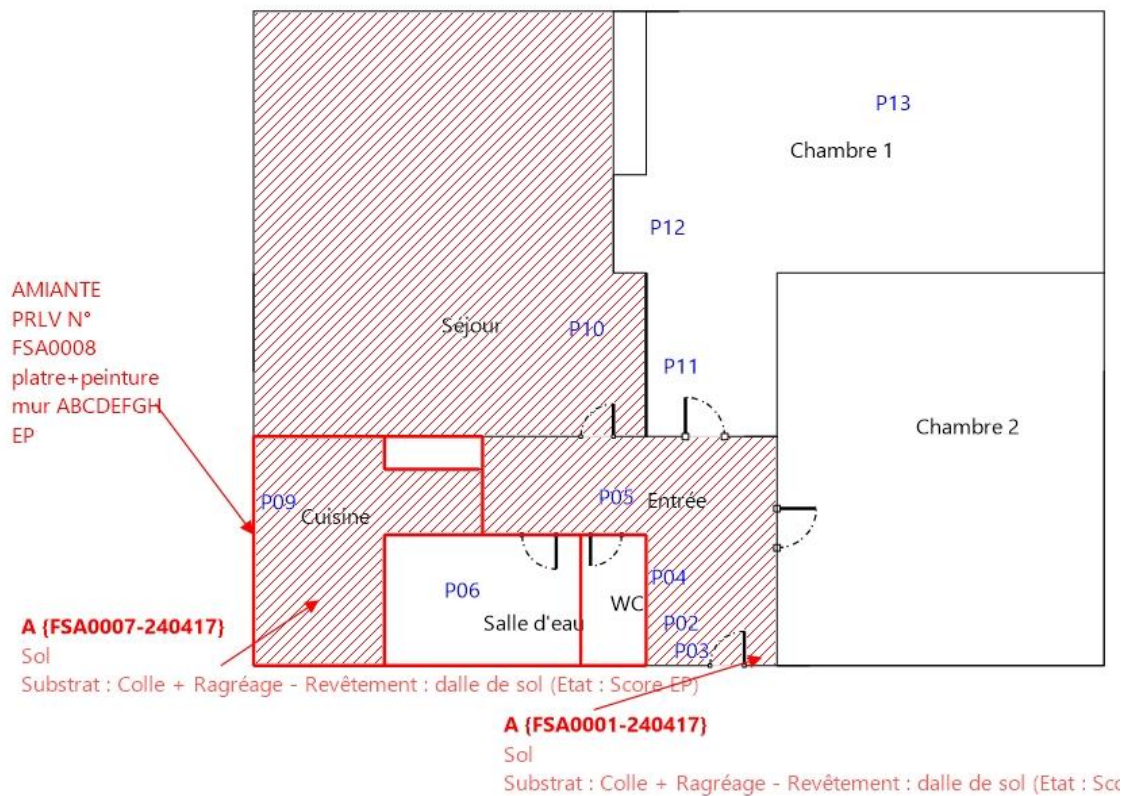
## 6. CROQUIS DE REPERAGE

Planche (croquis) de repérage technique effectué par le cabinet : **ALLODIAGNOSTIC**, auteur : **Frederic SAGET**  
Dossier n° **860860** du  
Adresse du bien : **19 RUE DU 8 MAI 1945 ESC 77320 LA FERTE GAUCHER**
