## Rapport de mission de repérage des matériaux et produits contenant de l'amiante avant réalisation de travaux

43 RUE DU 8 MAI 1945 LGT 2

77320 FERTE GAUCHER (LA)

| RAPPORT N° : | OPH77<br>26LAU0102 | Date d'émission du rapport : | 17/07/2017 |

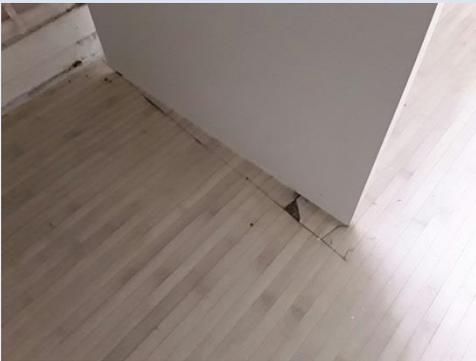
| PRELEVEMENT : 26LAU0102P003 | | |

| PRELEVEMENT : 26LAU0102P002 | | |
|--|---|---|
| Sol | Présence de fibres d'amiante (*) | |
