## Rapport de mission de repérage des matériaux et produits contenant de l'amiante avant réalisation de travaux

8 RUE DE L IDALIE

MODULE 26LAD0002  
77320 LA FERTE GAUCHER

RAPPORT N° :	26LAD0002	Laboratoire d'Analyses :	ITGA
Repérage réalisé le :	15/03/2019	Adresse laboratoire :	3 RUE ARMAND HERPIN LACROIX - CS 46537 35065 RENNES CEDEX
Accompagnateur :		Numéro d'accréditation :	1-5967
Par :	Ronald FRANCHINARD	Organisme d'assurance professionnelle :	AXA France
N° certificat :		Adresse assurance :	313 Terrasses de l'Arche 92727 NANTERRE CEDEX
Date d'obtention :		N° de contrat d'assurance :	10158549604
Organisme certificateur		Date de validité :	31/12/2019

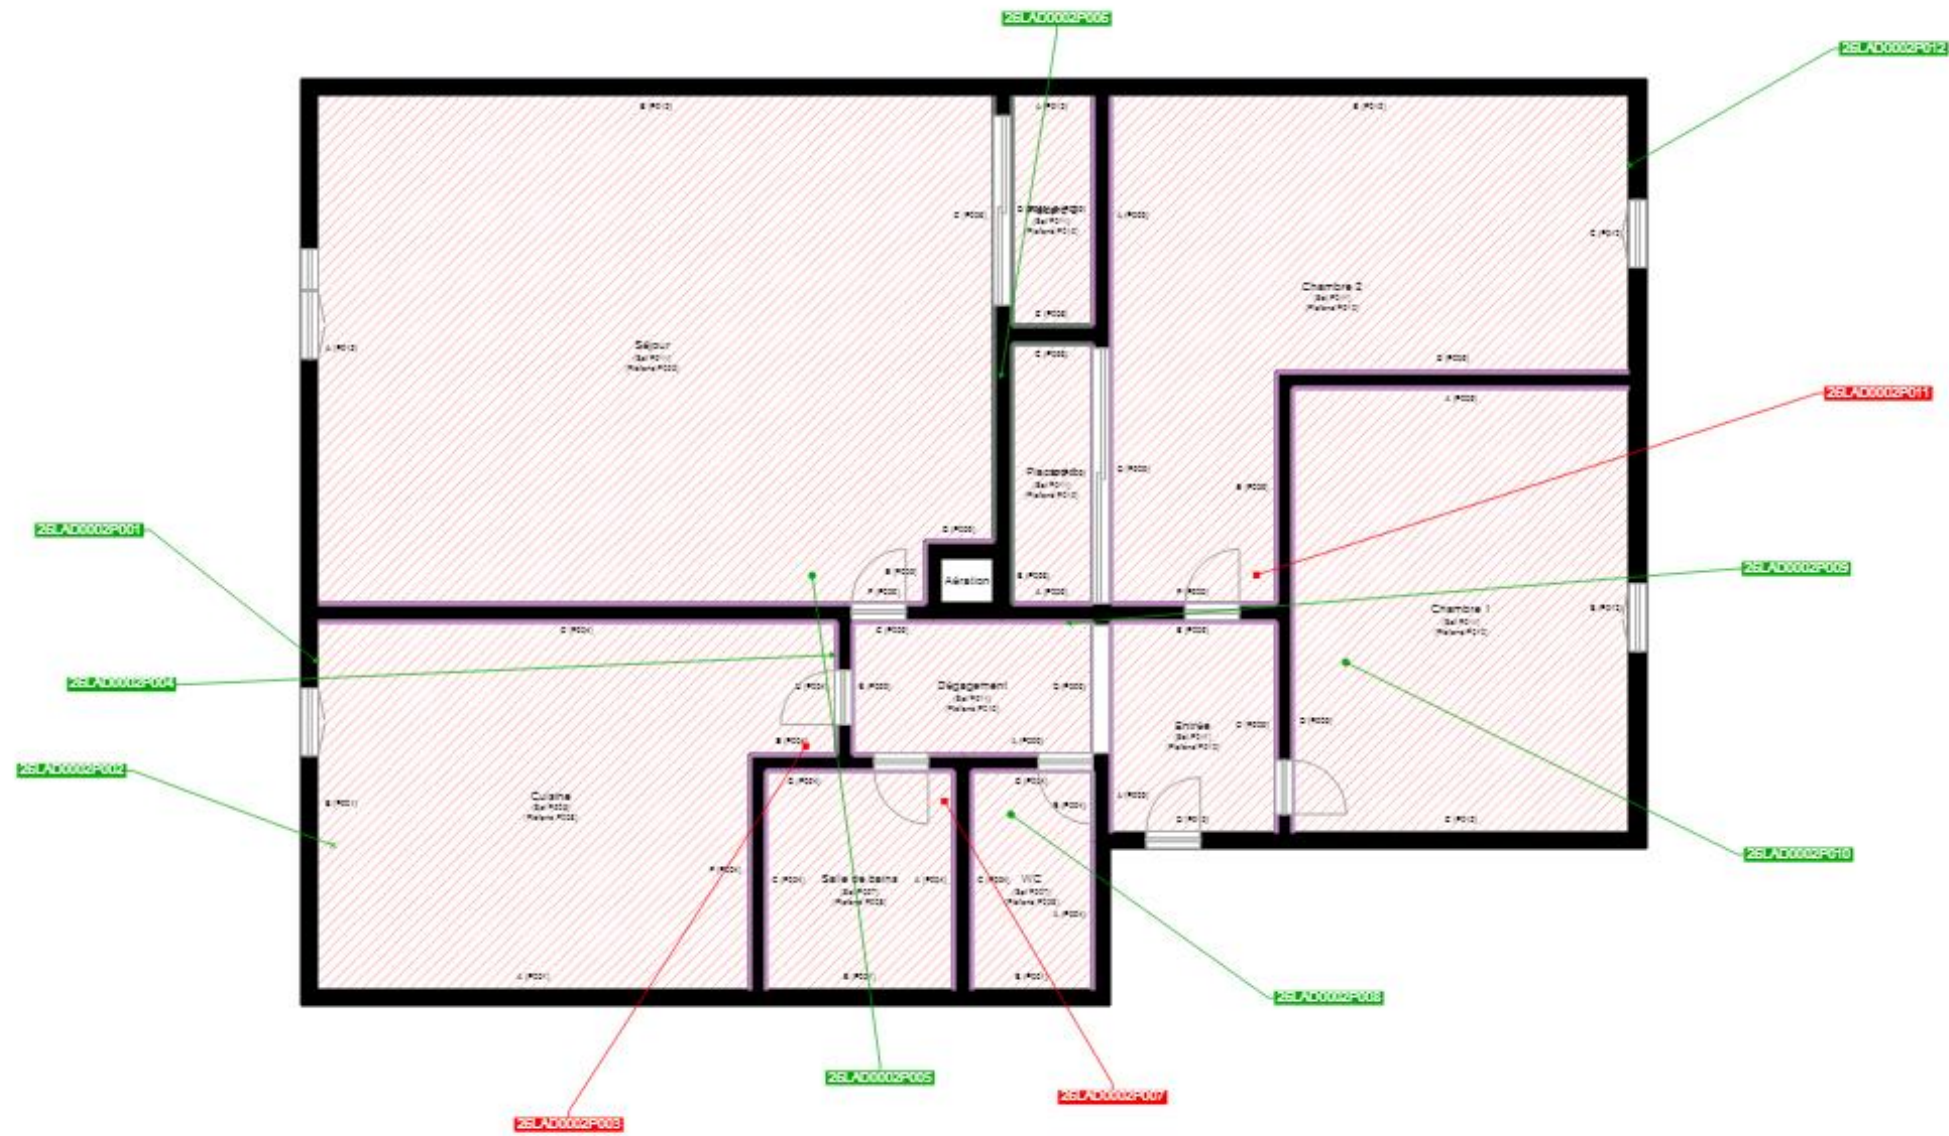
PIECE	ETAGE	ELEMENTS	DESCRIPTIF LABORATOIRE	REPERAGE	Echantillon	METHODE	ETAT	RESULTAT
Cuisine	RC	Revêtement souple	Colle bitumineuse noire + ragréage gris en faible quantité non séparable	Sol	26LAD0002P003	RESULTAT ANALYSE	BON ETAT	Fr4:Amiante détecté (Chrysotile)
Salle de bains	RC	Revêtement souple	Colle bitumineuse noire + ragréage gris en faible quantité non séparable	Sol	26LAD0002P007	RESULTAT ANALYSE	BON ETAT	Fr2:Amiante détecté (Chrysotile)
Chambre 2	RC	Dalle de sol	Dalle dure cassante beige + colle polymère jaune non séparable	Sol	26LAD0002P011	RESULTAT ANALYSE	BON ETAT	Fr1:Amiante détecté (Chrysotile)
Chambre 2	RC	Dalle de sol	Dalle dure cassante marron	Sol	26LAD0002P011	RESULTAT ANALYSE	BON ETAT	Fr2:Amiante détecté (Chrysotile)
Chambre 2	RC	Dalle de sol	Colle bitumineuse noire en faible quantité + ragréage gris en faible quantité en vrac non séparable	Sol	26LAD0002P011	RESULTAT ANALYSE	BON ETAT	Fr3:Amiante détecté (Chrysotile)
