## Rapport de mission de repérage des matériaux et produits contenant de l'amiante avant réalisation de travaux

41 RUE DU 8 MAI 1945

77320 FERTE GAUCHER

| RAPPORT N° : | 26LAT0202 | Laboratoire d'Analyses : | ITGA |

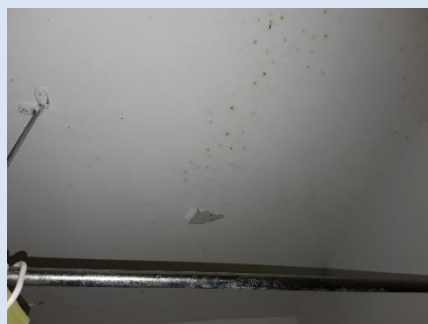
| PRELEVEMENT : 26LAT0202P005 | | | |

| PRELEVEMENT : 26LAT0202P004 | | | |
|---|--|---|---|
| Plafond | | Amiante non détecté | |

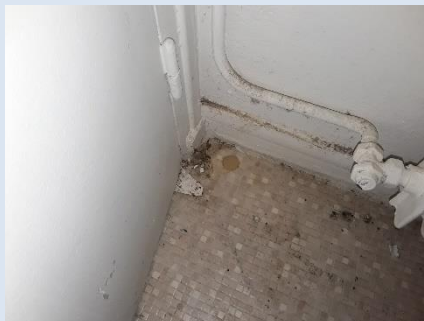
| PRELEVEMENT : 26LAT0202P005 | | | |

| PRELEVEMENT : 26LAT0202P005 | | | |
|---|--|---|---|
| Sol | | Fr1:Amiante non détecté | |

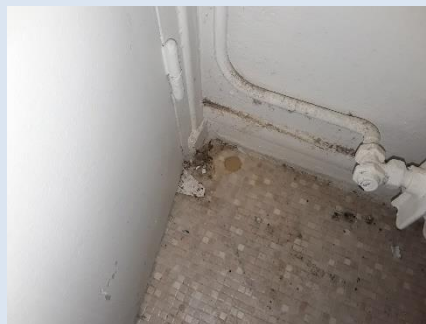
| PRELEVEMENT : 26LAT0202P006 | | | |

| PRELEVEMENT : 26LAT0202P005 | | | |
|---|---|---|---|
| Sol | | Fr4:Amiante non détecté | |

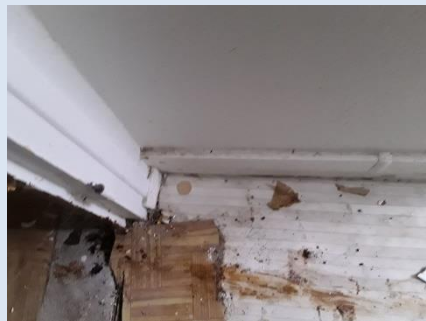
| PRELEVEMENT : 26LAT0202P006 | | | |

| PRELEVEMENT : 26LAT0202P006 | | | |
|---|---|---|---|
| Sol | | Fr1:Amiante non détecté | |

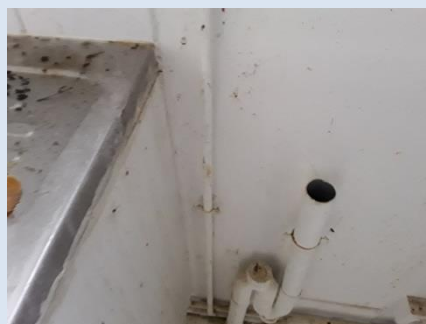
| PRELEVEMENT : 26LAT0202P008 | | | |

| PRELEVEMENT : 26LAT0202P007 | | | |
|---|---|---|---|
| Réseaux de distribution | | Amiante non détecté | |

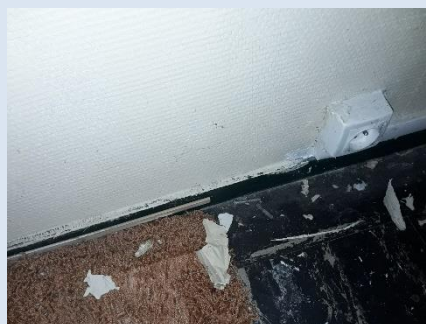
| PRELEVEMENT : 26LAT0202P010 | | | |

| PRELEVEMENT : 26LAT0202P009 | | | |
|---|---|---|---|
| Mur B | | Amiante non détecté | |

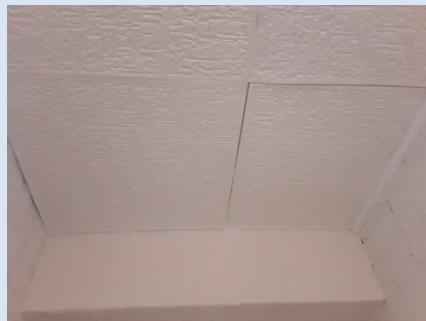
| PRELEVEMENT : 26LAT0202P012 | | | |

| PRELEVEMENT : 26LAT0202P011 | | | |
|---|---|---|---|
| Plafond | | Fr2:Amiante non détecté | |

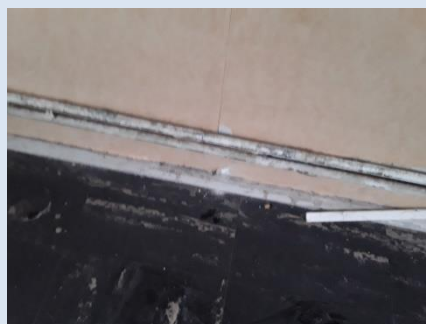
| PRELEVEMENT : 26LAT0202P012 | | | |

| PRELEVEMENT : 26LAT0202P012 | | | |
|---|---|---|---|
| Mur C | | Fr1:Amiante non détecté | |
