Rapport de mission de repérage des matériaux et produits contenant de l'amiante avant réalisation de travaux

Référence : RAAT-26LAI0101

Le 30/08/2021

Adresse : 19 rue 8 Mai 1845 77320 LA FERTÉ-GAUCHER

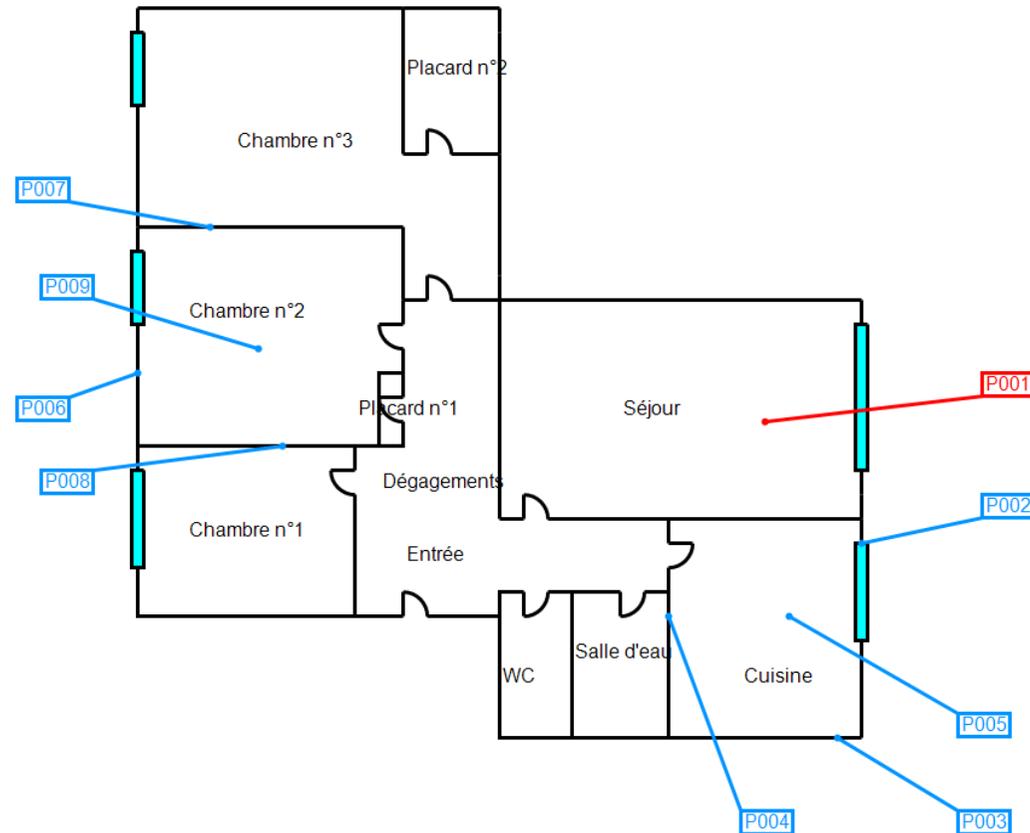
Planche de repérage

N° Local	Local	Elément	Zone	Matériau / Produit	Méthode	référence du prélèvement	état de dégradation abrégé	(AVT2019) Quantification
8	Séjour	Plancher	Sol	Ragréage / colle - Linoleum	Résultat d'analyse (P001)	P001	MD
