Rapport de mission de repérage des matériaux et produits contenant de l'amiante avant réalisation de travaux

37 RUE DU 8 MAI 1945 - APT2

77320 FERTE GAUCHER

RAPPORT N° :	OPH77 26LAR0202	Date d'émission du rapport :	06/09/2017
Le repérage a été réalisé le :	29/08/2017	Accompagnateur :	
Par :	Mickaël JULIEN	Laboratoire d'Analyses :	ITGA
N° certificat de qualification :	CPDI 4129	Adresse laboratoire :	3 RUE ARMAND HERPIN LACROIX - CS 46537 35065 RENNES CEDEX
Date d'obtention :	01/01/2017	Numéro d'accréditation :	1-5967
Le présent rapport est établi par une personne dont les compétences sont certifiées par :	I.CERT Parc Edonia - Bâtiment G - Rue de la Terre Victoria - 35760 SAINT-GREGOIRE	Organisme d'assurance professionnelle :	ALLIANZ
		Adresse assurance :	Direction Opérations Entreprises 5C Esplanade Charles de Gaulle 33081 BORDEAUX CEDEX
		N° de contrat d'assurance :	55897385
		Date de validité :	31/12/2017

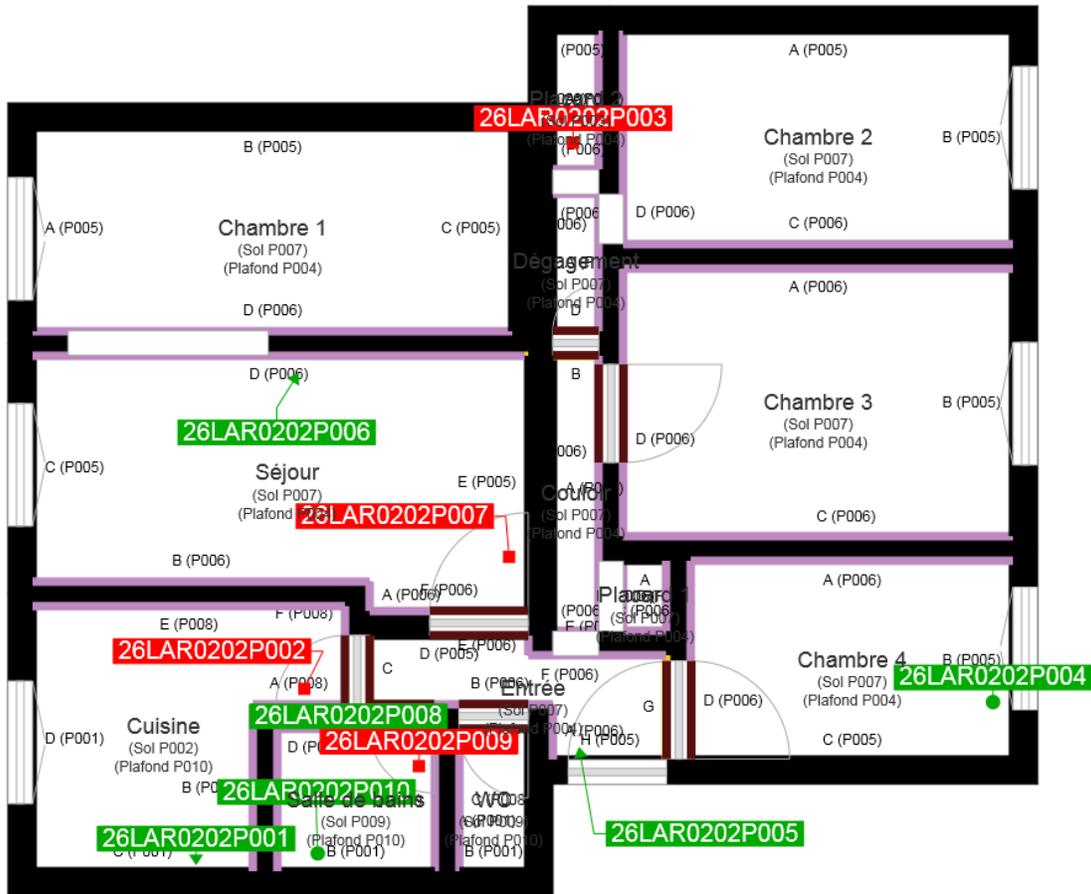
ANNEXE 2 – CROQUIS DE LOCALISATION DE PRELEVEMENTS

PIECE	ETAGE	ELEMENTS PRELEVES	REPERAGE	N° Echantillon	METHODE	ETAT	RESULTAT
Cuisine		Colle jaune non séparable, colle bitumineuse noire	Sol	26LAR0202P00 2	RESULTAT ANALYSE	DEGRADATI ON PARTIELLE	Fr1:Amiante détecté (Chrysotile)
Placard 2		Dalle dure cassante colle bitumineuse noire, ragréage gris	Sol	26LAR0202P00 3	RESULTAT ANALYSE	BON ETAT	Fr1:Amiante détecté (Chrysotile)
Séjour		Dalle dure cassante noire, colle bitumineuse noire, colle jaune, ragréage gris	Sol	26LAR0202P00 7	RESULTAT ANALYSE	DEGRADATI ON PARTIELLE	Fr1:Amiante détecté (Chrysotile)
Salle de bains		Colle bitumineuse noire, colle jaune non séparable, ragréage gris	Sol	26LAR0202P00 9	RESULTAT ANALYSE	BON ETAT	Fr1:Amiante détecté (Chrysotile)
Chambre 1		Dalle dure cassante noire, colle bitumineuse noire, colle jaune, ragréage gris	Sol	26LAR0202P00 7	ZSO	DEGRADATI ON PARTIELLE	Fr1:Amiante détecté (Chrysotile)
Chambre 2		Dalle dure cassante noire, colle bitumineuse noire, colle jaune, ragréage gris	Sol	26LAR0202P00 7	ZSO	DEGRADATI ON PARTIELLE	Fr1:Amiante détecté (Chrysotile)

Chambre 3		Dalle dure cassante noire, colle bitumineuse noire, colle jaune, ragréage gris	Sol	26LAR0202P00 7	ZSO	DEGRADATI ON PARTIELLE	Fr1:Amiante détecté (Chrysotile)
Chambre 4		Dalle dure cassante noire, colle bitumineuse noire, colle jaune, ragréage gris	Sol	26LAR0202P00 7	ZSO	DEGRADATI ON PARTIELLE	Fr1:Amiante détecté (Chrysotile)
Couloir		Dalle dure cassante noire, colle bitumineuse noire, colle jaune, ragréage gris	Sol	26LAR0202P00 7	ZSO	DEGRADATI ON PARTIELLE	Fr1:Amiante détecté (Chrysotile)
Dégagement		Dalle dure cassante noire, colle bitumineuse noire, colle jaune, ragréage gris	Sol	26LAR0202P00 7	ZSO	DEGRADATI ON PARTIELLE	Fr1:Amiante détecté (Chrysotile)
Entrée		Dalle dure cassante noire, colle bitumineuse noire, colle jaune, ragréage gris	Sol	26LAR0202P00 7	ZSO	DEGRADATI ON PARTIELLE	Fr1:Amiante détecté (Chrysotile)
Placard 1		Dalle dure cassante noire, colle bitumineuse noire, colle jaune, ragréage gris	Sol	26LAR0202P00 7	ZSO	DEGRADATI ON PARTIELLE	Fr1:Amiante détecté (Chrysotile)
