Rapport de mission de repérage des matériaux et produits contenant de l'amiante avant réalisation de travaux

Référence : RAAT_26LAU0302

Le 25/05/2021

Adresse : 43 rue DU 8 MAI 1945 77320 LA FERTÉ-GAUCHER

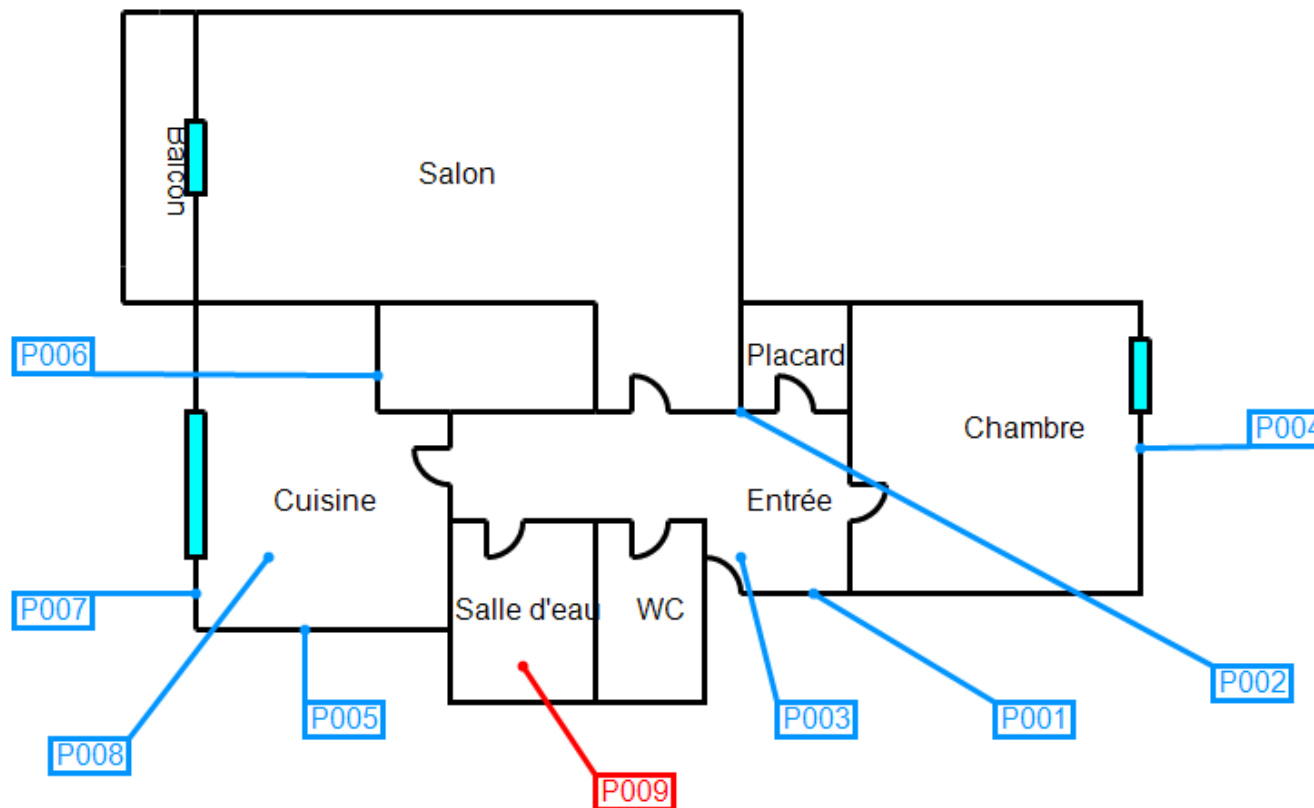
Planche de repérage

Cliant :	HABITAT 77 OPH DE SEINE DE	Titre :	Localisation Prélèvement	
N° dossier :	RAAT_26LAU0302	Adresse :	Bâtiment 43 rue DU 8 MAI 1945 77320 LA FERTÉ-GAUCHER	
N° planche :	1/2			Version : 0
Type :	Croquis			
Date :	25/05/2021	Localisation / Bâtiment :		
Intervenant :	MARTIN Olivier	Niveau :		
Origine du plan :	Cabinet de diagnostics	Commentaire :
