# Rapport de repérage des matériaux et produits contenant de l'amiante avant réalisation de travaux dans un immeuble bâti

LOGEMENT 1  
4 RUE DE L IDALIE

77320 LA FERTE GAUCHER

26LAB0101 23/10/2020 - 05:48

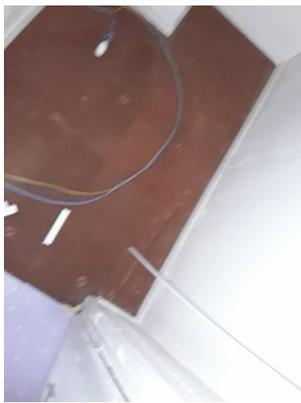
Identification : P016
Pièce et étage : Placard 2 R+1
Localisation : Sol
Parties d'ouvrages ou de composants : Revêtements de sols (Moquette)
Descriptif Laboratoire : Moquette rouge avec couche bitumineuse et poussières + couche fibreuse blanche non séparable
Résultat (justification) : Amiante non détectée (RESULTAT ANALYSE)
