Rapport de mission de repérage des matériaux et produits contenant de l'amiante avant réalisation de travaux

Norme NF X 46-020 V .2017

3 RUE DU POIRIER

77160 PROVINS

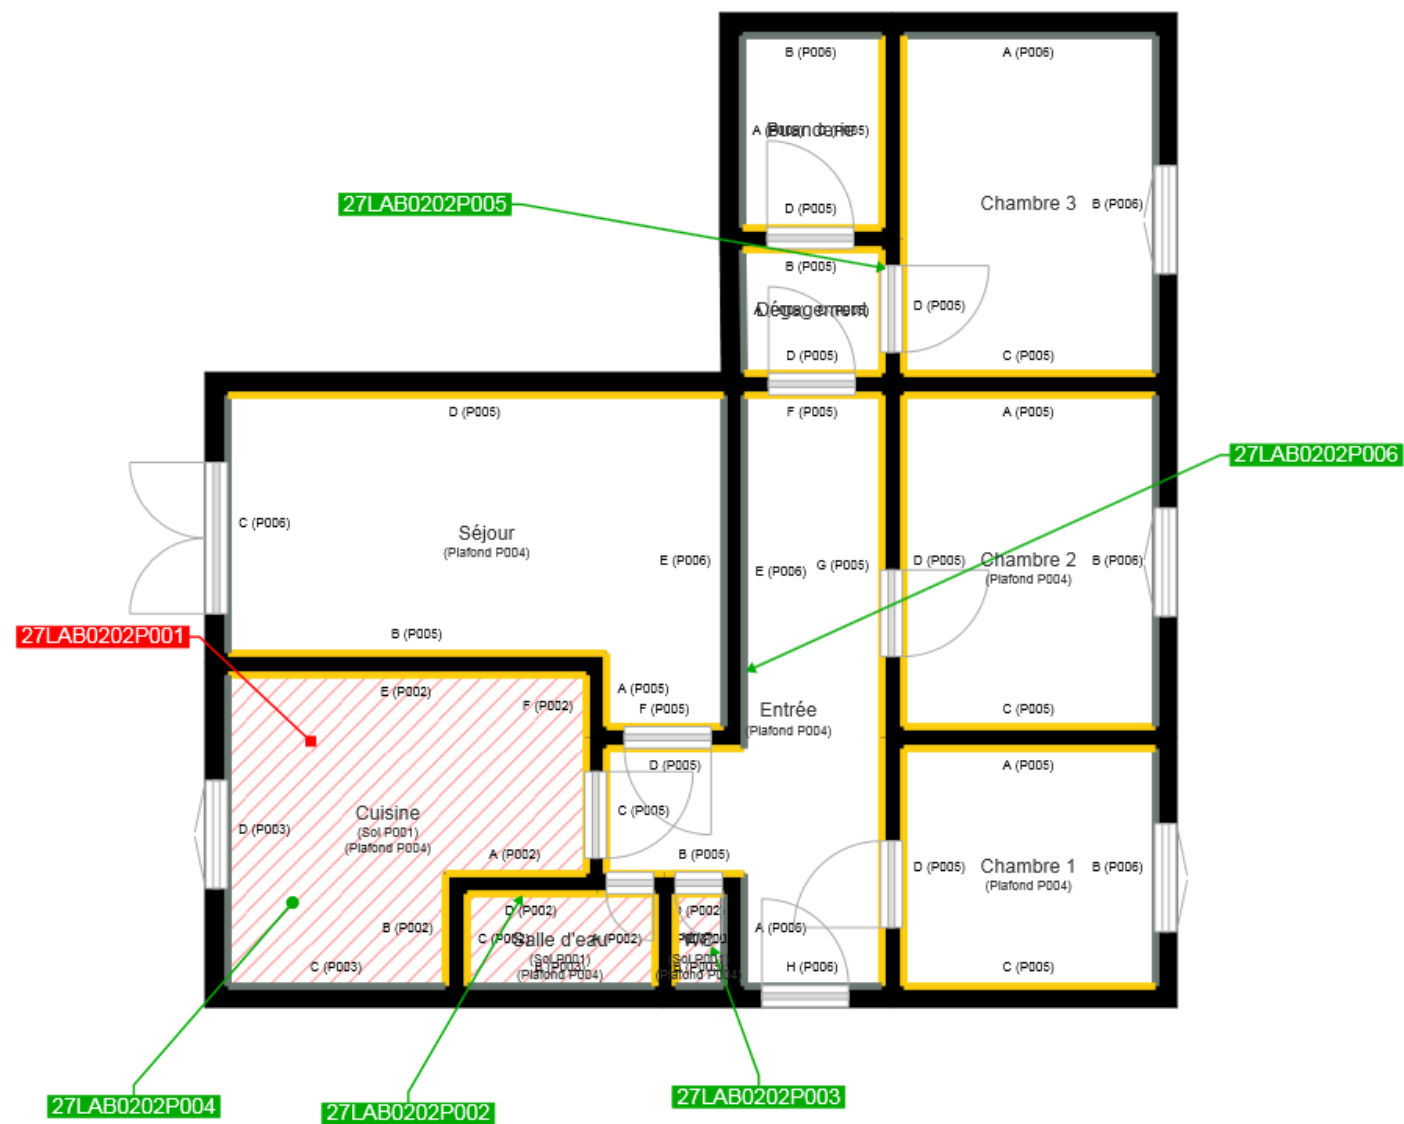
PLANCHE DE REPÉRAGE	Zone : Rez de chaussée	Vue de dessus
Auteur : HOZE Lionel	Bien : 27LAB0202 - 3 RUE DU POIRIER 77160 PROVINS	Chaque support/équipement identifié a fait l'objet d'un sondage par le technicien

PIECE	ETAGE	ELEMENTS	DESCRIPTIF LABORATOIRE	REPERAGE	Echantillon	METHODE	ETAT	RESULTAT
Cuisine	Rez de chaussée	Colle	Dalle dure cassante jaune en faible quantité en vrac + matériau bleu en faible quantité non séparable	Sol	27LAB0202P001	RESULTAT ANALYSE	BON ETAT	Fr2:Amiante détecté (Chrysotile)
Salle d'eau	Rez de chaussée	Colle	Dalle dure cassante jaune en faible quantité en vrac + matériau bleu en faible quantité non séparable	Sol	27LAB0202P001	ZPSO	BON ETAT	Fr2:Amiante détecté (Chrysotile)
WC	Rez de chaussée	Colle	Dalle dure cassante jaune en faible quantité en vrac + matériau bleu en faible quantité non séparable	Sol	27LAB0202P001	ZPSO	BON ETAT	Fr2:Amiante détecté (Chrysotile)
