Rapport de repérage des matériaux et produits contenant de l'amiante avant réalisation de travaux dans un immeuble bâti

13, Rue P. Vigny - Logement 1 - R+2 - ESC AI
77160 PROVINS

Date du rapport : 12/03/2020

27LAI0201 12/03/2020 - 13:14

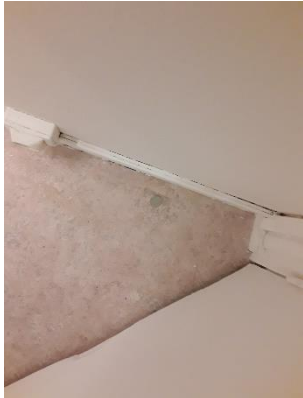
Identification : P007 (Fr4)
Pièce et étage : Cuisine R+2
Localisation : Sol
Parties d'ouvrages ou de composants : Autres (Revêtement souple)
Descriptif Laboratoire : Revêtement cassant blanc
Résultat (justification) : Amiante non détectée (RESULTAT ANALYSE)
