**Rapport de mission de repérage des matériaux et produits contenant de l'amiante dans les immeubles bâtis avant réalisation de travaux**

Numéro de dossier : **RAAT-27LAD0402**  
Date du repérage : **01/07/2022**

Immeuble bâti visité	
Adresse	Rue : ..... <b>3 Rue Paul Vigny (27LAD0402)</b> Bât., escalier, niveau, appartement n°, lot n°: <b>Bat. 3; Esc. 3; Etage 4; Porte 0402, Lot numéro 27LAD0402</b> Code postal, ville : . <b>77160 PROVINS</b>
Périmètre de repérage :	..... <b>Ensemble des sol murs et plafonds</b>
Type de logement :	..... <b>Appartement - T3</b>
Fonction principale du bâtiment :	..... <b>Habitation (partie privative d'immeuble)</b>
Date de construction :	..... <b>NC</b>

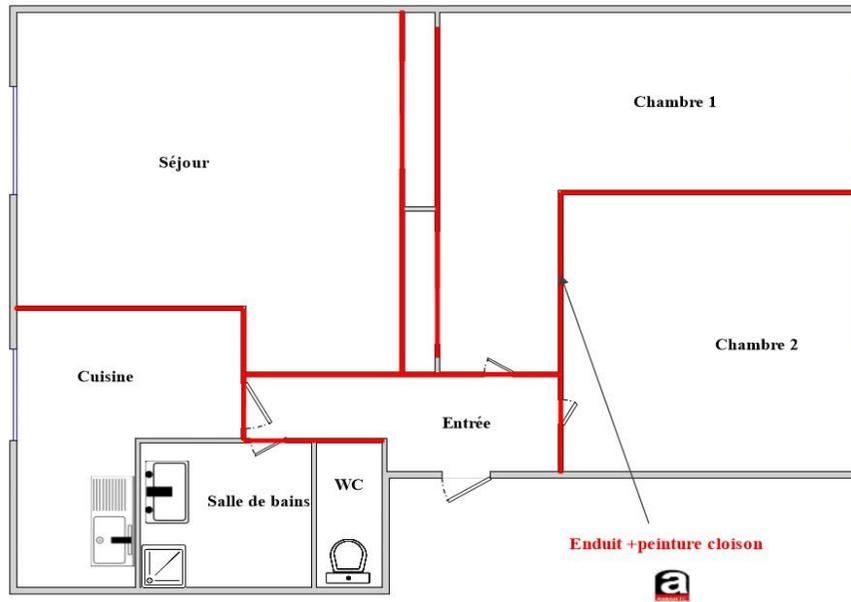
### Localisation des prélèvements ou des matériaux amiantés

**Zone en rouge : matériaux amiantés**

**Zone orange : matériaux susceptibles de contenir de l'amiante**
