Rapport de mission de repérage des matériaux et produits contenant de l'amiante avant réalisation de travaux

Référence : RAAT-27LAP0101

Le 12/08/2021

Adresse : 27 rue Paul Vigny 77160 PROVINS

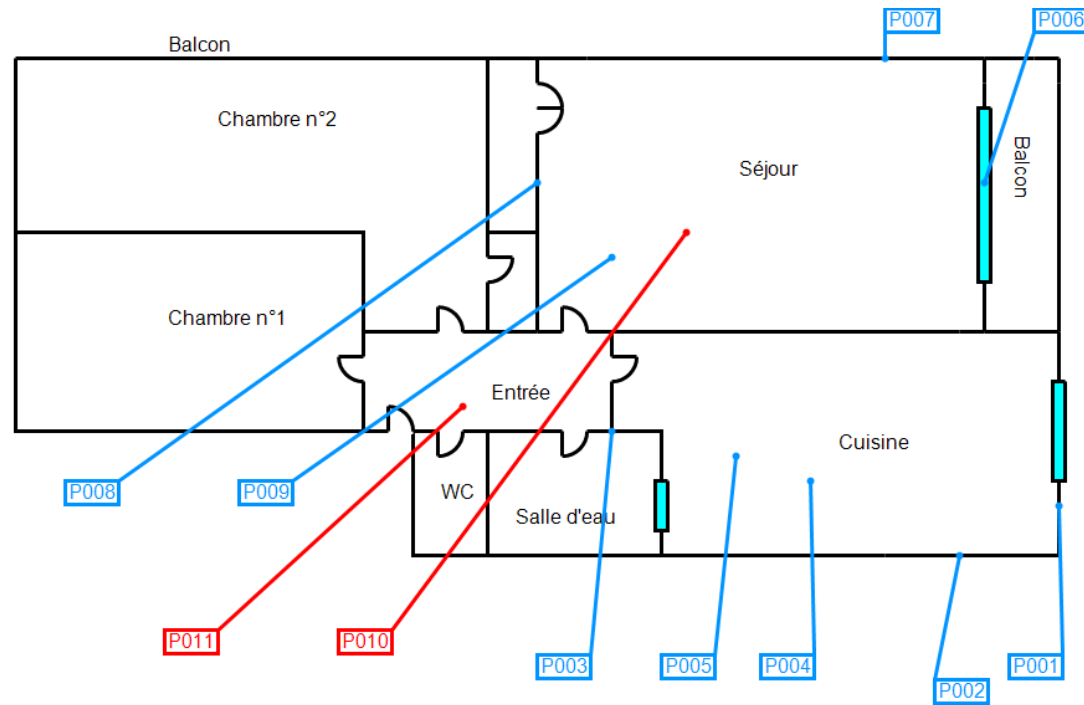
Planche de repérage

Cliant :	HABITAT 77 OPH DE SEINE ET	Titre :	Localisation prélèvements	
N° dossier :	RAAT-27LAP0101	Adresse :	Bâtiment 27 rue Paul Vigny 77160 PROVINS	
N° planche :	1/2			Version : 0
Type :	Croquis			
Date :	24/08/2021	Localisation / Bâtiment :		
Intervenant :	MARTIN Olivier	Niveau :		
Origine du plan :	Cabinet de diagnostics	Commentaire :
