Rapport de mission de repérage des matériaux et produits contenant de l'amiante avant réalisation de travaux

Référence : RAAT_27LAA0201

Le 08/06/2021

Adresse : 1 rue Poirier 77160 PROVINS

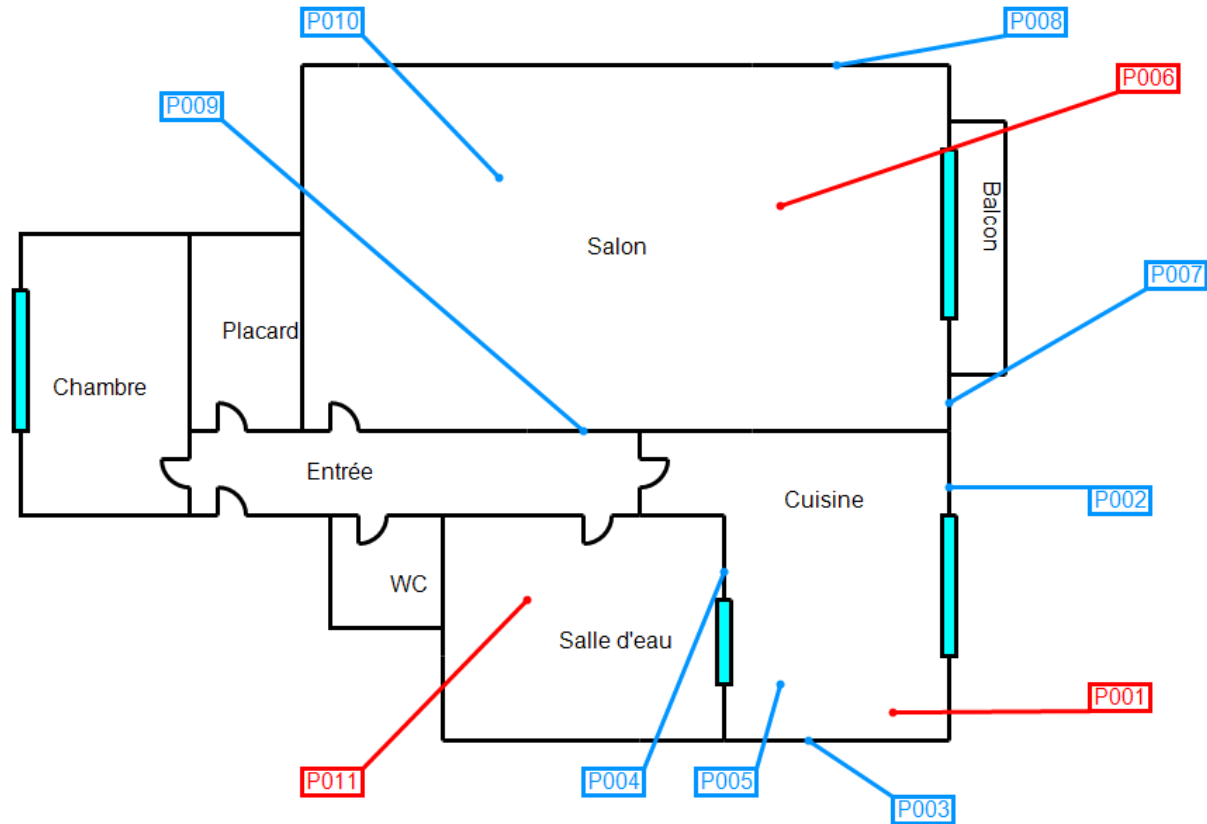
Planche de repérage

Cliant :	HABITAT 77 OPH DE SEINE DE	Titre :	Localisation prélèvement	
N° dossier :	RAAT_27LAA0201	Adresse :	Bâtiment 1 rue POIRIER 77160 PROVINS	
N° planche :	1/2			Version : 0
Type :	Croquis			
Date :	08/06/2021	Localisation / Bâtiment :		
Intervenant :	MARTIN Olivier	Niveau :		
Origine du plan :	Cabinet de diagnostics	Commentaire :
