Rapport de mission de repérage des matériaux et produits contenant de l'amiante avant réalisation de travaux

Référence : RAAT_27LAC0201

Le 24/06/2021

Adresse : 1 rue Paul Vigny 77160 PROVINS

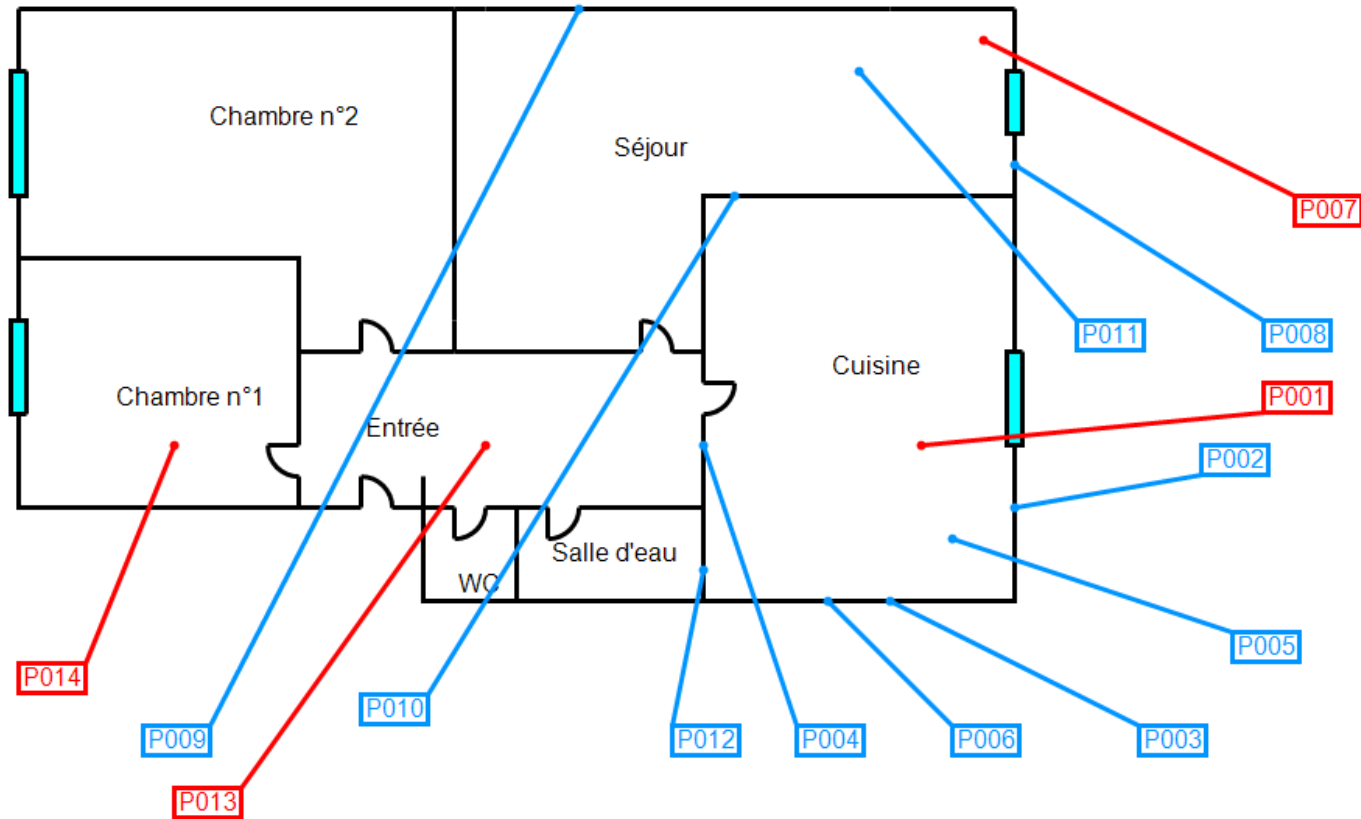
Planche de repérage

Cliant :	HABITAT 77 OPH DE SEINE ET	Titre :	Localisation prélèvement	
N° dossier :	RAAT_27LAC0201	Adresse :	Bâtiment 1 rue PAUL VIGNY 77160 PROVINS	
N° planche :	1/2			Version : 0
Type :	Croquis			
Date :	13/07/2021	Localisation / Bâtiment :		
Intervenant :	MARTIN Olivier	Niveau :		
Origine du plan :	Cabinet de diagnostics	Commentaire :
