Rapport de mission de repérage des matériaux et produits contenant de l'amiante avant réalisation de travaux

Référence : RAAT_27LAE0201

Adresse : 5 rue Paul Vigny

77160 PROVINS

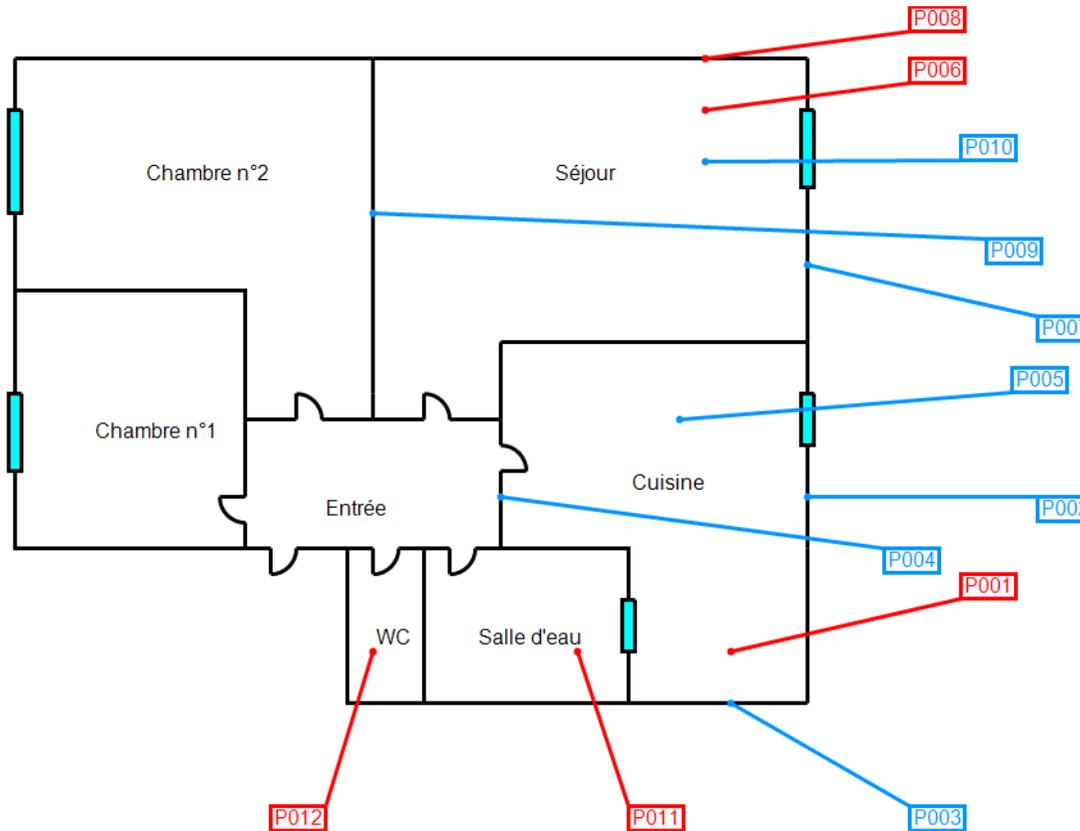
Planche de repérage

Client :	HABITAT 77 OPH DE SEINE ET	Titre :	Localisation prélèvement	
N° dossier :	RAAT_27LAE0201	Adresse :	Bâtiment 5 rue Paul Vigny 77160 PROVINS	
N° planche :	1/2			Version : 0
Type :	Croquis			
Date :	06/09/2021	Localisation / Bâtiment :		
Intervenant :	MARTIN Olivier	Niveau :	2ème	
Origine du plan :	Cabinet de diagnostics	Commentaire :

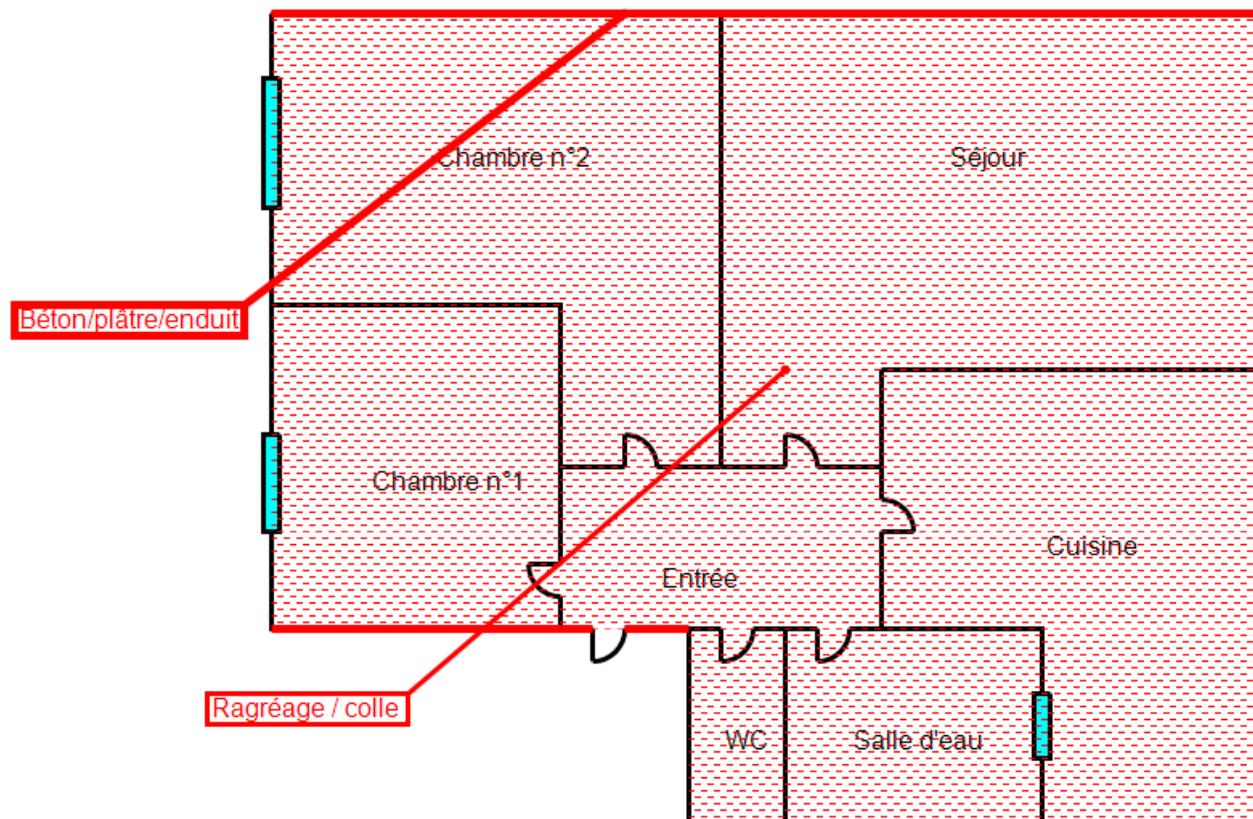
Planche de repérage

Béton + enduit
