Rapport de mission de repérage des matériaux et produits contenant de l'amiante avant réalisation de travaux

Référence : RAAT_27LAG0402

Le 28/07/2021

Adresse : 9 rue Paul Vigny 77160 PROVINS

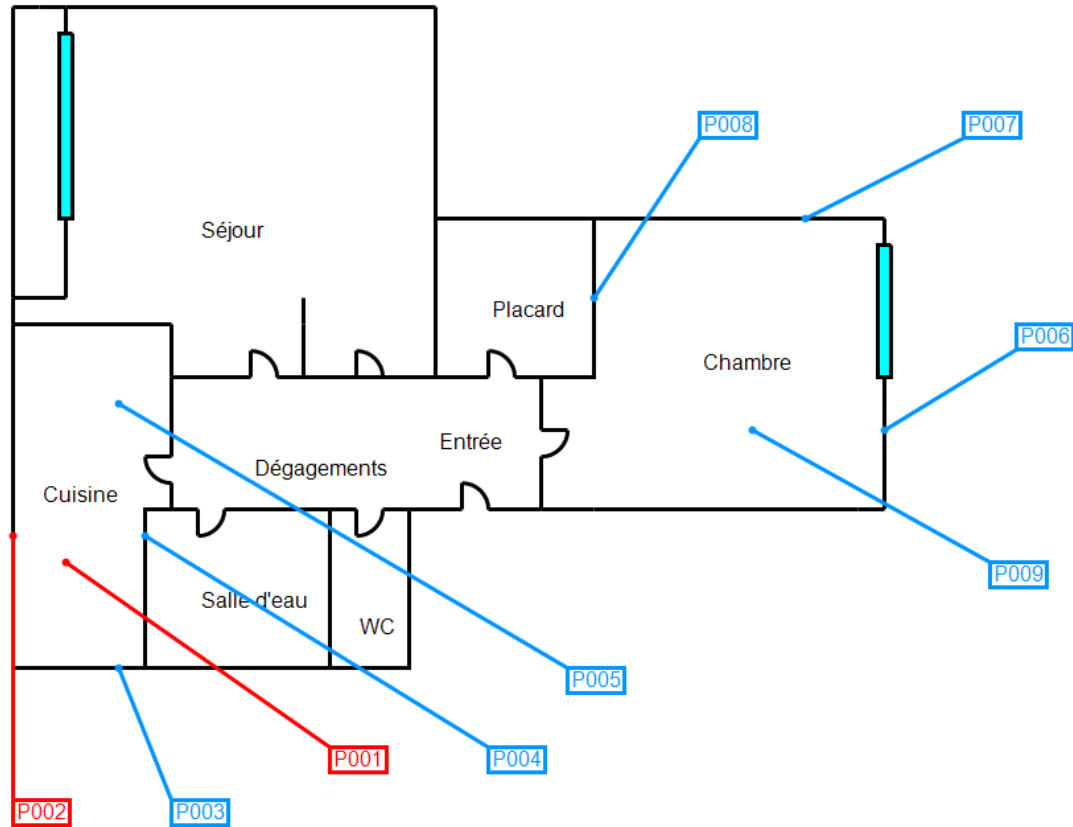
Planche de repérage

Client :	HABITAT 77 OPH DE SEINE ET	Titre :	Localisation prélèvements	
N° dossier :	RAAT_27LAG0402	Adresse :	Bâtiment 9 rue Paul Vigny 77160 PROVINS	
N° planche :	1/2			Version : 0
Type :	Croquis			
Date :	12/08/2021	Localisation / Bâtiment :		
Intervenant :	MARTIN Olivier	Niveau :		
Origine du plan :	Cabinet de diagnostics	Commentaire :

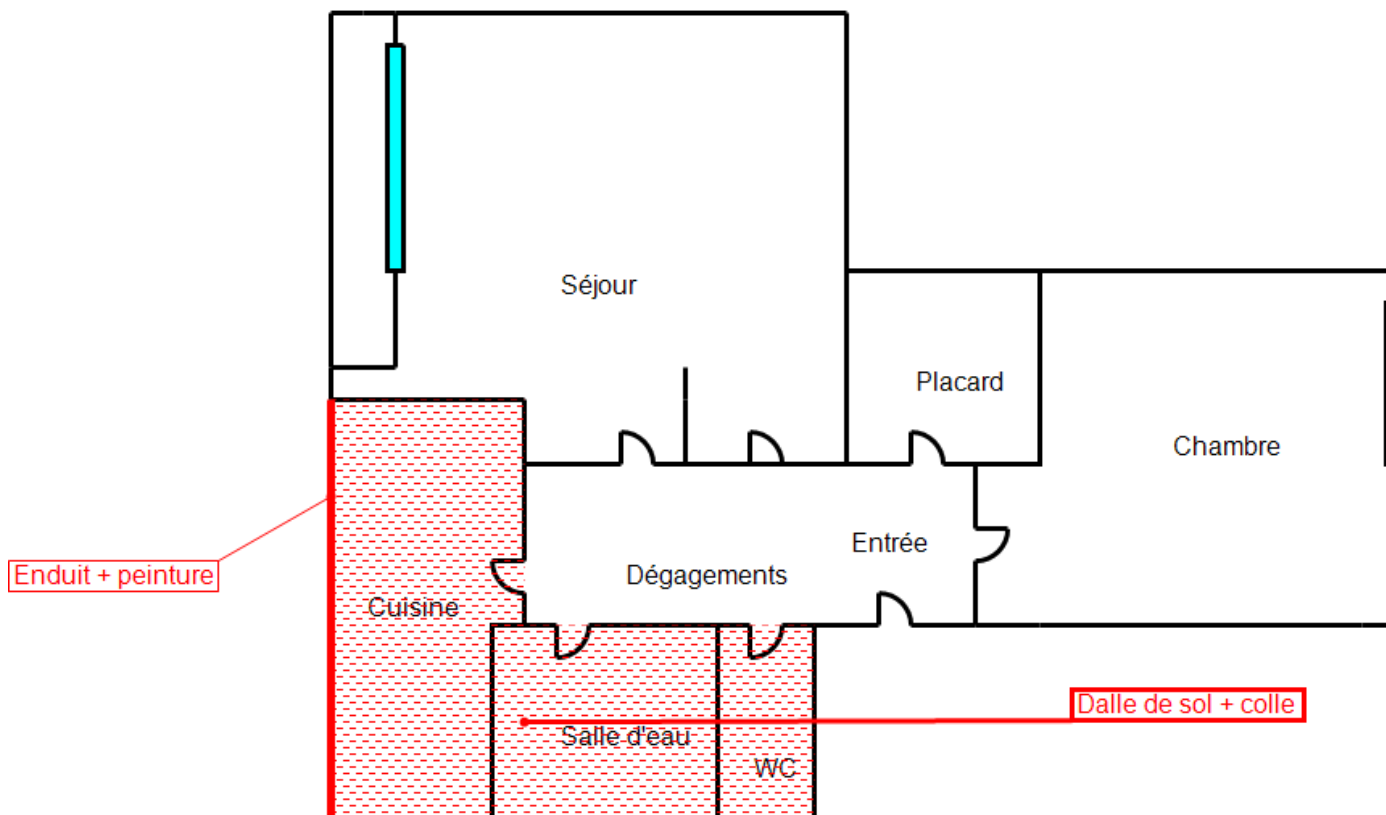
Planche de repérage

Enduit + peinture
