## Rapport de mission de repérage des matériaux et produits contenant de l'amiante avant réalisation de travaux

19 RUE P. VIGNY

77160 PROVINS

RAPPORT N° :	27LAL0202	Laboratoire d'Analyses :	ITGA
Repérage réalisé le :	23/07/2018	Adresse laboratoire :	3 RUE ARMAND HERPIN LACROIX - CS 46537 35065 RENNES CEDEX
Accompagnateur :		Numéro d'accréditation :	1-5967
Par :	Gaetan BEDEL	Organisme d'assurance professionnelle :	AXA France
N° certificat :	CPDI3869	Adresse assurance :	313 Terrasses de l'Arche 92727 NANTERRE CEDEX
Date d'obtention :	22/04/2016	N° de contrat d'assurance :	10063271004
Organisme certificateur	I.CERT PARC EDONIA - BAT G - RUE DE LA TERRE VICTORIA - 35760 SAINT GREGOIRE	Date de validité :	31/12/2018

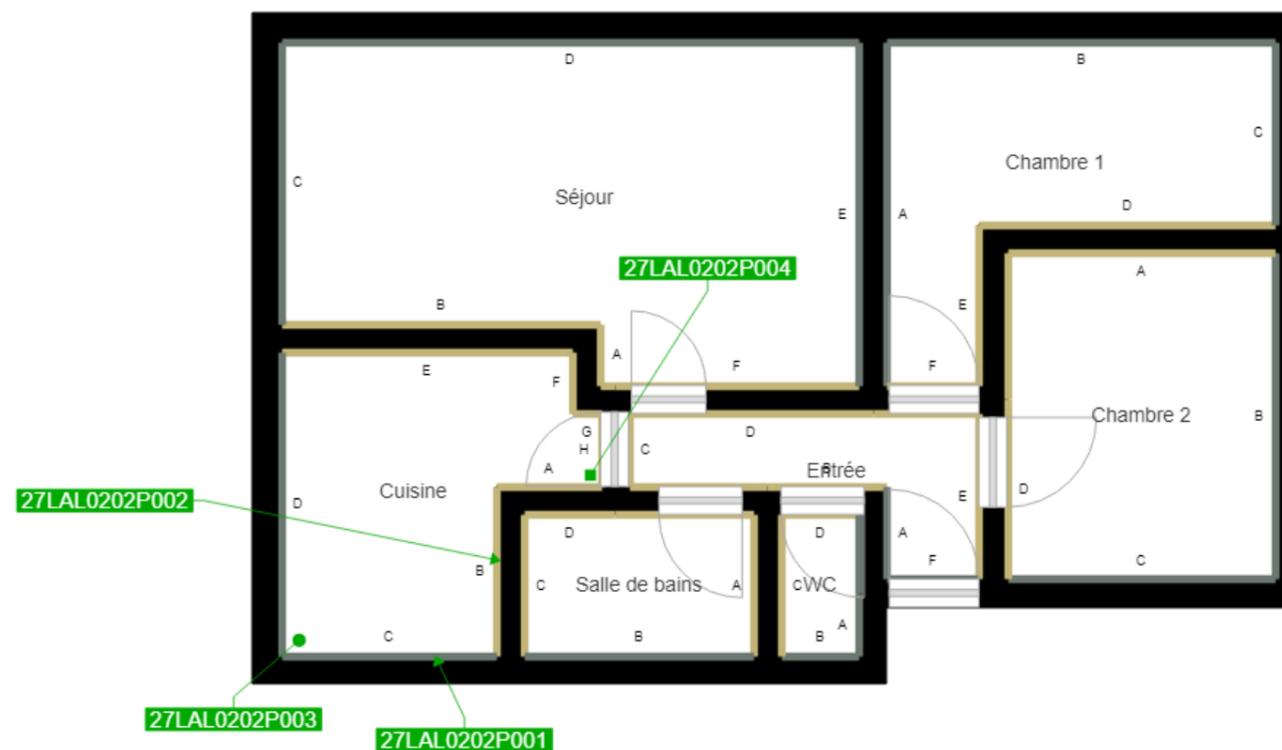
PIECE	ETAGE	ELEMENTS	DESCRIPTIF LABORATOIRE	Echantillon	REPERAGE	ETAT	RESULTAT	METHODE
Cuisine		Enduit / Peinture béton	Enduit blanc en faible quantité en vrac + peinture en faible quantité avec fibres non séparable	27LAL0202P003	Plafond	BON ETAT	Amiante non détecté	ZSO
Cuisine		Revêtement souple	Revêtement souple beige + revêtement souple vert + colle polymère jaune non séparable + ragréage rose + peinture en faible quantité non séparable	27LAL0202P004	Sol	DEGRADATION PARTIELLE	Amiante non détecté	ZSO
Cuisine		Enduit / Peinture béton	Enduit plâtreux blanc en faible quantité en vrac + peinture en faible quantité non séparable	27LAL0202P001	Mur C	BON ETAT	Amiante non détecté	ZSO
Cuisine		Enduit / Peinture béton	Enduit plâtreux blanc en faible quantité en vrac + peinture en faible quantité non séparable	27LAL0202P001	Mur D	BON ETAT	Amiante non détecté	ZSO
Cuisine		Enduit / Peinture	Enduit plâtreux blanc en faible quantité en vrac + peintures multiples en faible quantité non séparable	27LAL0202P002	Mur A	BON ETAT	Amiante non détecté	ZSO
