Rapport de mission de repérage des matériaux et produits contenant de l'amiante avant réalisation de travaux

Référence : RAAT_27LAS0202

Le 18/03/2021

Adresse : 33 rue PAUL VIGNY 77160 PROVINS

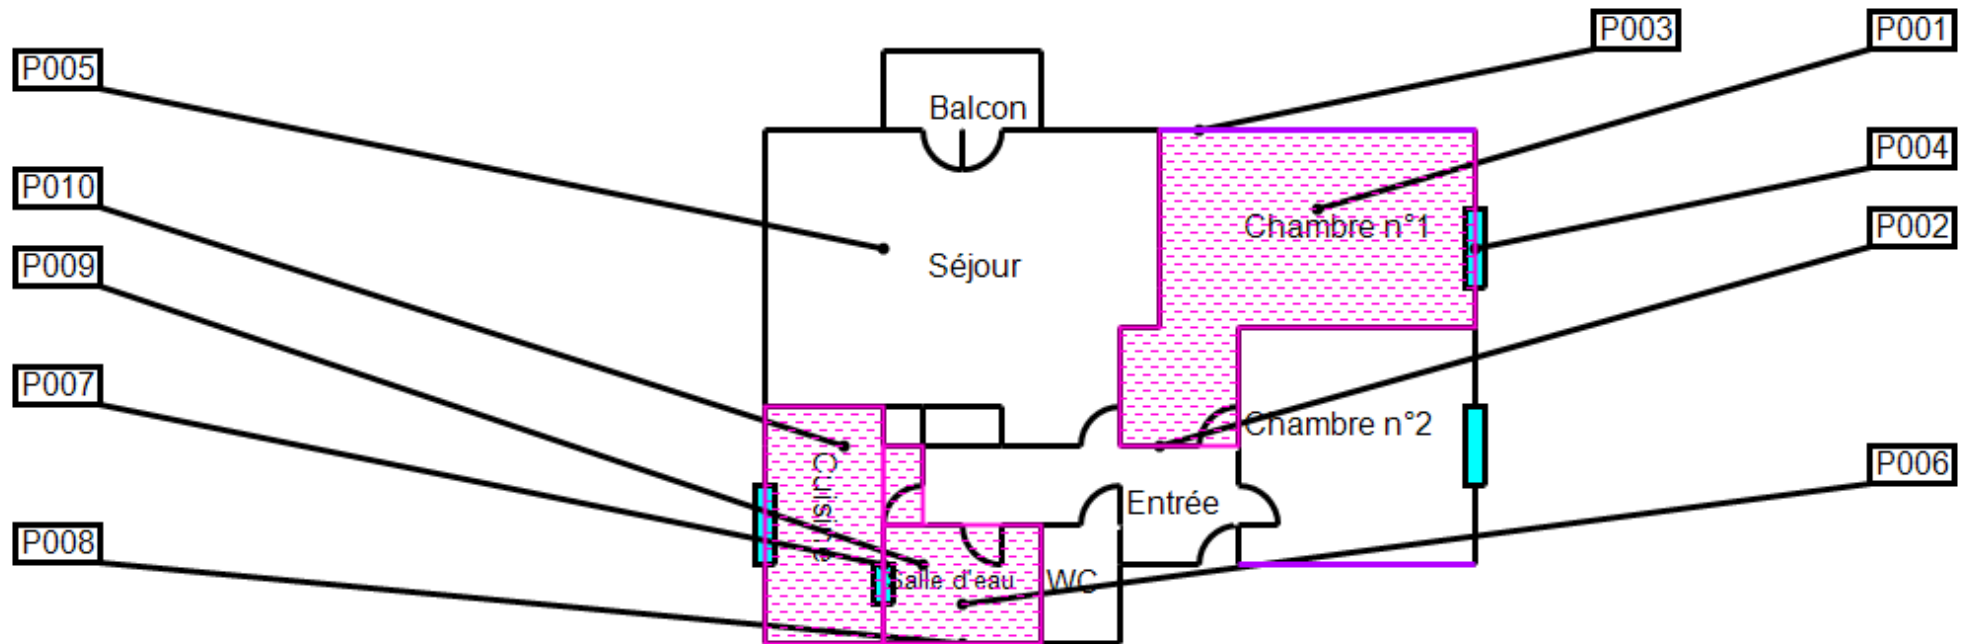
Client :		Titre :	Croquis N°1	
N° dossier :	RAAT_27LAS0202	Adresse :	Bâtiment 33 rue PAUL VIGNY 77160 PROVINS	
N° planche :	1/1			Version : 0
Type :	Croquis			
Date :	30/03/2021	Localisation / Bâtiment :		
Intervenant :	Rabah AYOUAZ	Niveau :		
Origine du plan :	Cabinet de diagnostics	Commentaire :
