Rapport de repérage des matériaux et produits contenant de l'amiante avant réalisation de travaux dans un immeuble bâti

1
14, Place A. Gorge - Logement 1
ESC AA
77000 MELUN

Date du rapport : 19/09/2020

286LAA0001 19/09/2020 - 05:02

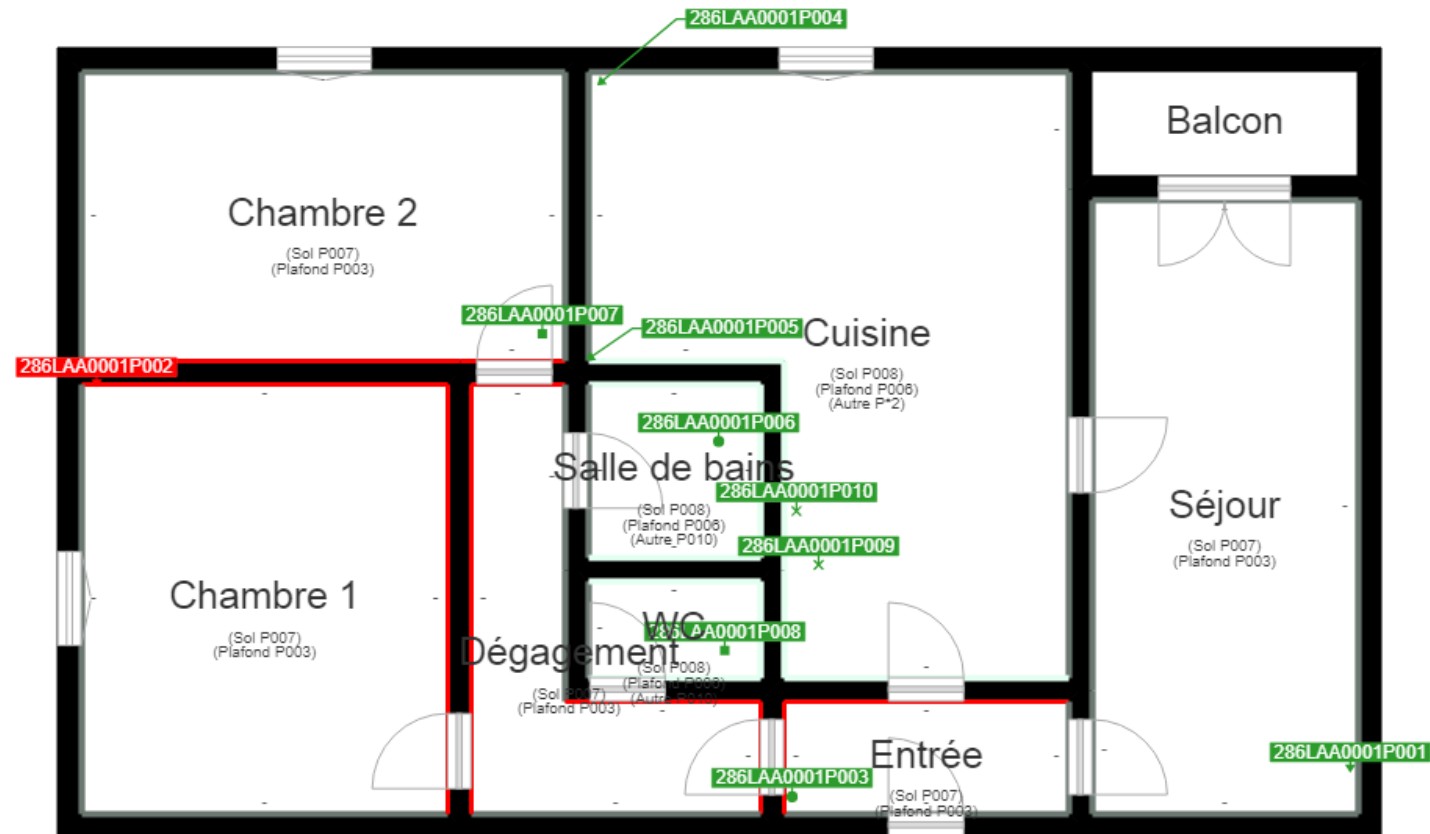
PLANCHE DE REPERAGE

Pièce et Etage	Ouvrage ou composant de la construction	Localisation	Partie d'ouvrage ou de composant à inspecter ou à sonder	Identification	Justification	Commentaire
Chambre 1 - RC	Cloisons sèches (assemblées, préfabriquées)	Mur D	Enduit / Peinture plaque de plâtre	P002	RESULTAT ANALYSE	
Chambre 1 - RC	Cloisons sèches (assemblées, préfabriquées)	Mur A	Enduit / Peinture plaque de plâtre	P002	ZPSO	
Chambre 2 - RC	Cloisons sèches (assemblées, préfabriquées)	Mur A	Enduit / Peinture plaque de plâtre	P002	ZPSO	
Dégagement - RC	Cloisons sèches (assemblées, préfabriquées)	Mur A, Mur C, Mur D, Mur F	Enduit / Peinture plaque de plâtre	P002	ZPSO	
Entrée - RC	Cloisons sèches (assemblées, préfabriquées)	Mur B, Mur C	Enduit / Peinture plaque de plâtre	P002	ZPSO
