Rapport de mission de repérage des matériaux et produits contenant de l'amiante avant réalisation de travaux

14 PLACE A.GORGE

77000 MELUN

RAPPORT N° :	286LAA0504	Laboratoire d'Analyses :	ITGA
Repérage réalisé le :	04/07/2018	Adresse laboratoire :	3 RUE ARMAND HERPIN LACROIX - CS 46537 35065 RENNES CEDEX
Accompagnateur :		Numéro d'accréditation :	1-5967
Par :	Gaetan BEDEL	Organisme d'assurance professionnelle :	AXA France
N° certificat :	CPDI3869	Adresse assurance :	313 Terrasses de l'Arche 92727 NANTERRE CEDEX
Date d'obtention :	22/04/2016	N° de contrat d'assurance :	10063271004
Organisme certificateur	I.CERT PARC EDONIA - BAT G - RUE DE LA TERRE VICTORIA - 35760 SAINT GREGOIRE	Date de validité :	31/12/2018

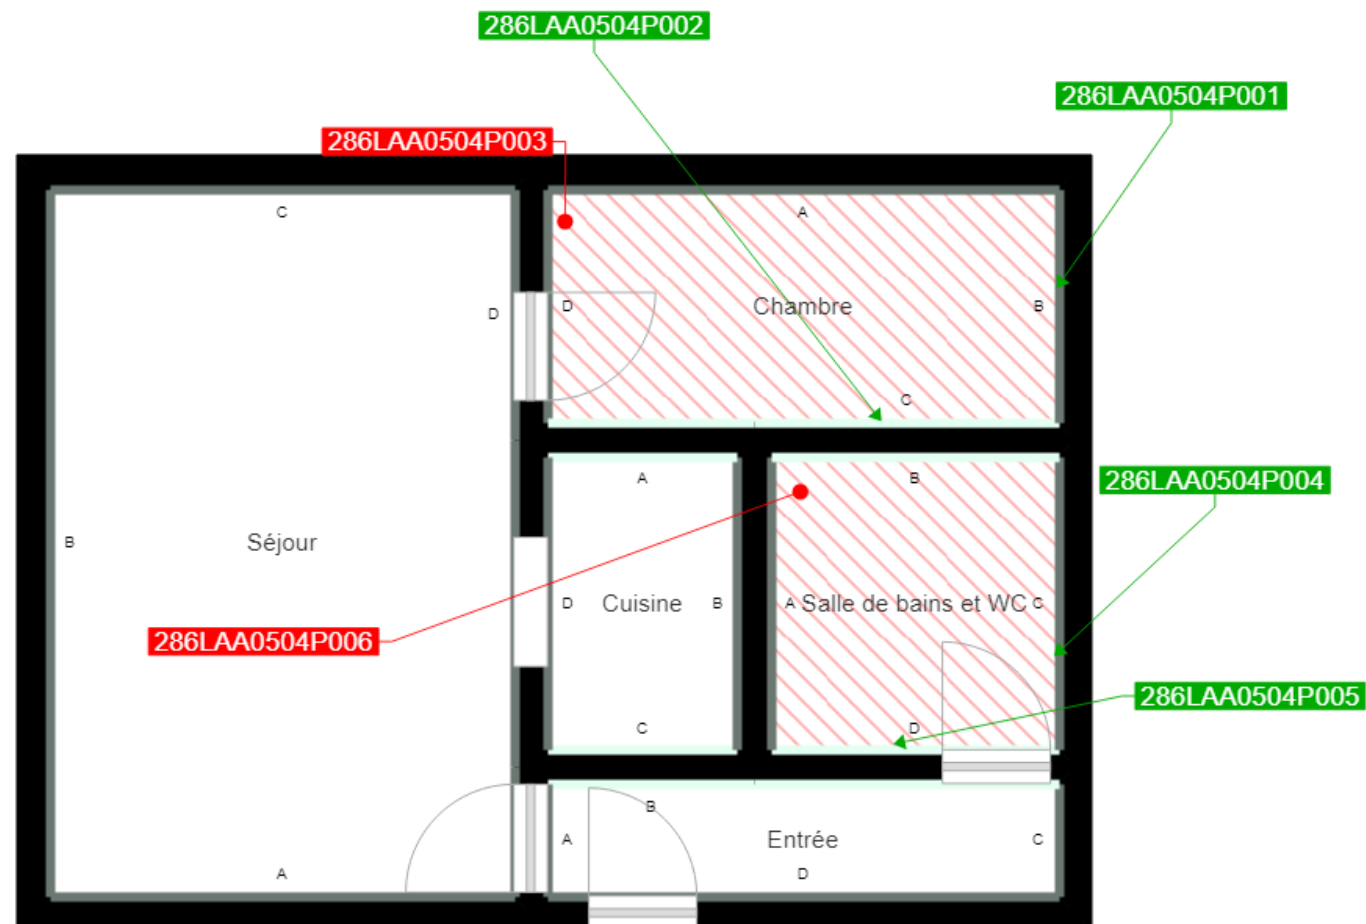
PIECE	ETAGE	ELEMENTS	DESCRIPTIF LABORATOIRE	REPERAGE	Echantillon	METHODE	ETAT	RESULTAT
Chambre		Enduit / Peinture béton	Enduit plâtreux blanc en vrac + peinture non séparable	Plafond	286LAA0504P003	RESULTAT ANALYSE	BON ETAT	Amiante détecté (Chrysotile)
Salle de bains et WC		Enduit / Peinture béton	Enduit plâtreux blanc en vrac + peintures multiples non séparable	Plafond	286LAA0504P006	RESULTAT ANALYSE	BON ETAT	Amiante détecté (Chrysotile)
Chambre		Enduit / Peinture béton	Enduit plâtreux blanc en vrac + peinture non séparable	Plafond	286LAA0504P003	ZSO	BON ETAT	Amiante détecté (Chrysotile)
Salle de bains et WC		Enduit / Peinture béton	Enduit plâtreux blanc en vrac + peintures multiples non séparable	Plafond	286LAA0504P006	ZSO	BON ETAT	Amiante détecté (Chrysotile)
